Relevamientos de la Estructura del Colegio Santa Teresita, obra de Don Bosco en la Ciudad de Concepción del Uruguay- Entre Ríos

Schierloh, M.I.^{1,a}, Souchetti, R.F.^{1,b} y Retamal, F.A.^{1,c}

¹Grupo de Investigación en Rehabilitación de Estructuras (G.I.R.E.) - Departamento de Ingeniería Civil. Universidad Tecnológica Nacional - Facultad Regional Concepción del Uruguay - Ing. Pereira 676 - Concepción del Uruguay – Argentina

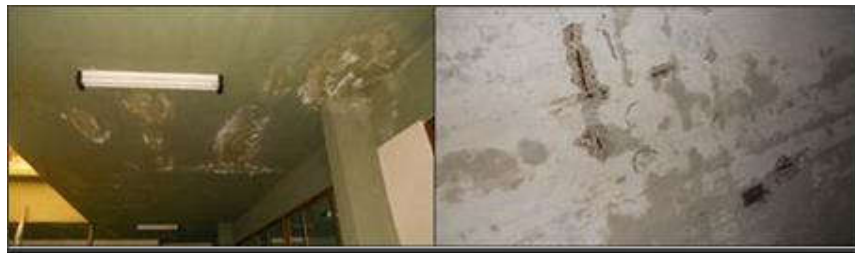
- Presencia de humedad y eflorescencias, lixiviación en todas las losas que tienen contacto con el agua de lluvia.

- Delaminación y pérdida del hormigón de recubrimiento en losas y columnas.

Figura 1: Lixiviación en losas sobre 1^{er} piso (izq.) y Corrosión y delaminación en losas sobre 2^{do} piso (der.).

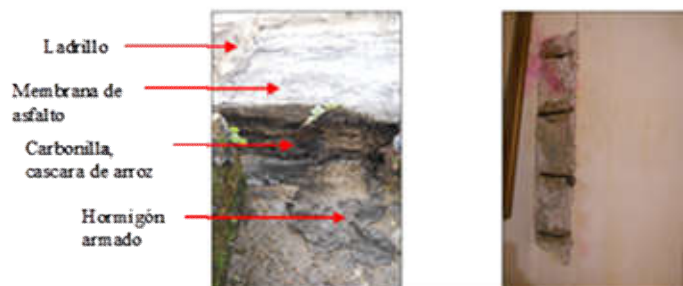
- Armadura expuesta y afectada. Se apreciaron distintos grados de avance del deterioro, a saber, corrosión incipiente, corrosión generalizada y reducción de área de la sección transversal de las barras de acero en losas y columnas.

Las fisuras en la losa de la terraza provocaron serios problemas de habitabilidad en las aulas superiores debido al permanente goteo de agua luego de producirse una lluvia. Este fenómeno persiste varios días seguidos debido, fundamentalmente, a que la losa superior está compuesta por un contra piso de carbonilla y cascara de arroz, que actúa generalmente como reservorio de agua de lluvia. Sin capa impermeable superior, ya que la misma es un solado de ladrillos comunes.

Figura 2: Detalle contrapiso losa terraza (izq.) y Columna 2^{do} piso con corrosión y desprendimiento de hormigón (der.).

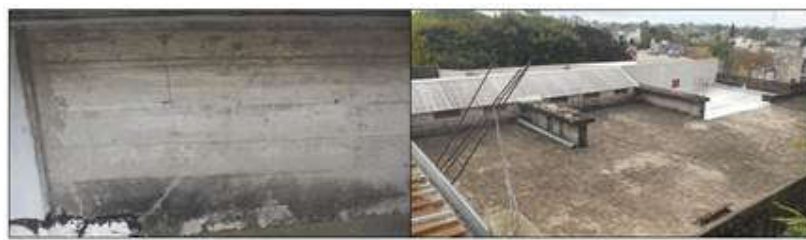
- Fisuras de corte y de flexión en las tres vigas "T".

Figura 3: Fisura de corte en viga "T" (izq.). Terraza y vigas "T" (der.).

Las fisuras de corte van desde un espesor de 0,4 mm hasta los 0,45 mm de espesor, con longitudes promedio de 900 mm.

- 5- Las fisuras observadas en las vigas “T” exceden, en algunos casos, el límite permitido de 0,4 mm. Valor aconsejado para evitar inconvenientes en la propagación de la corrosión de las armaduras.

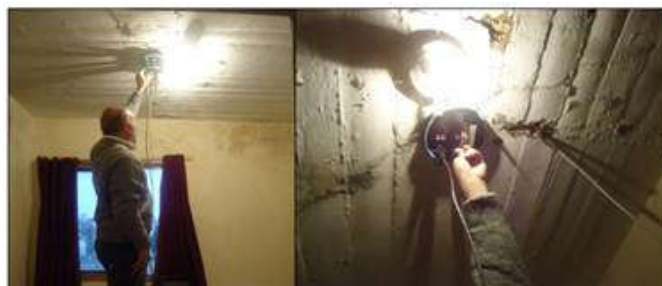
Se midieron velocidad y potenciales de corrosión con el GECOR 6 en la losa 43, dando los siguientes resultados:

Velocidad de corrosión: $0,339 \mu A / cm^2$.

Potencial de corrosión: $-148,2 mV$.

Resistividad eléctrica: $0,73 K \Omega$

Figura 6: Medición de corrosión con GECOR 6 (izq.) y Medición con GECOR 6 en losa sobre 2^{do} piso (der.).

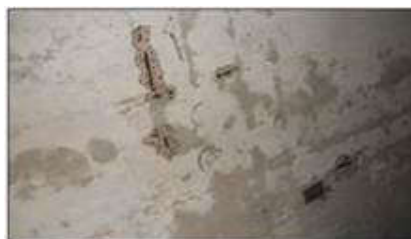
Se observan problemas de falta de recubrimiento, lo que provoca el fácil desprendimiento del hormigón, en lugares con corrosión de armaduras.

Figura 7: Losa del 2do piso con corrosión de sus armaduras, desprendimientos de hormigón dejando a la vista el poco recubrimiento dado a las armaduras.

En estos casos, la armadura se vio muy afectada por corrosión del tipo generalizada, los valores registrados de I_{corr} en las estructuras de hormigón carbonatadas raramente exceden los $0,5 \mu A / cm^2$, valores bajos a pesar de los claros signos de deterioro de la estructura, esto puede deberse a la excesiva humedad, por tanto los poros se saturan lo cual se traduce en una velocidad de corrosión baja debido a la falta de oxígeno.

- 3- En la losa sobre el segundo piso, se observaron las mismas patologías que en la losa del primer piso, agravado por el proceso de corrosión que es evidente en las armaduras generando desprendimiento del hormigón de recubrimiento, dejando las barras de acero descubiertas. Así mismo, se pudo verificar la falta de recubrimiento mínimo de las armaduras.
Los niveles de corrosión medidos con el GECOR 6, indicaron corrosión del tipo generalizada y con intensidad moderada, ubicándose en el rango entre 0,1 y 0,5 $\mu\text{A}/\text{cm}^2$,

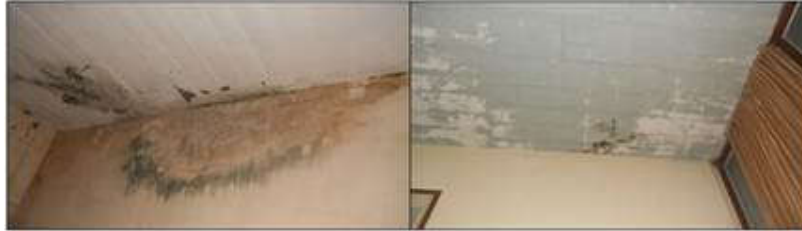
Se observan problemas de lixiviación en todas las losas sobre el segundo piso, a pesar de que las mismas se encuentran techadas con chapa de zinc trapezoidal.

Esto se debe, a que el techo de zinc posee múltiples lugares donde se filtra el agua de lluvia debido al mal estado del mismo y a la permeabilidad de las paredes laterales, compuestas de bloques artísticos, rellenos con material sin aislación para la humedad.

Figura 8: Lixiviación y filtraciones de agua de lluvia (izq.) y Filtraciones de agua en losa sobre 2do piso (der.).

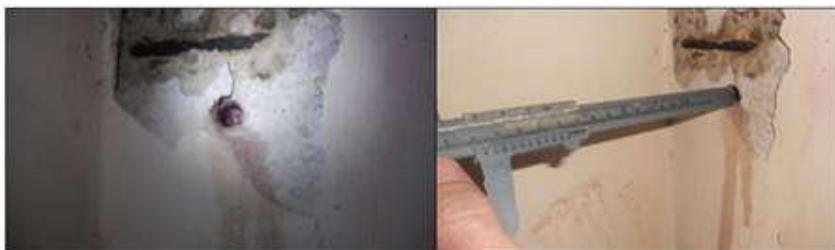
Se realizaron ensayos de carbonatación usando fenolftaleína, dando una profundidad promedio de 18 mm, siendo el recubrimiento del hierro principal de 20 mm. Con valores para la constante de carbonatación de $3,13mm/año^{0,5}$.

Figura 13: Aplicación de fenolftaleína en columna 2do piso (izq.) y Medición de carbonatación (der.).

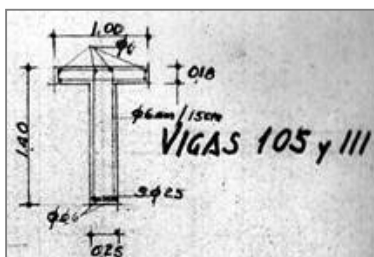
Figura 18: Sección de la viga "T" a verificar.

$$A_s = k_e \frac{M_{em}}{d} = 34,21 \text{ cm}^2 \rightarrow 7 \text{ d}_3 25$$

Que indicaron debería reforzarse la viga a flexión.

- 4- Con la evaluación estructural, se detectó un sub-dimensionamiento de las tres vigas “doble T” que se encuentran en la azotea y que sostienen parte de la losa de la azotea y parte de la losa del primer piso.
La estructura fue calculada e inicialmente incluía un piso más, que luego, al no concretarse su ejecución, las tres vigas fueron recalculadas, sub-dimensionando las mismas.
Este defecto, ha provocado múltiples fisuras de corte y flexión, las cuales deberán ser controladas para evitar la posibilidad de colapso, lo que pondría en riesgo no solo parte de la estructura del colegio sino también la vida de los alumnos y personal de la casa de estudios.
