Restauración de la Casa del Brigadier López. Santa Fe, Argentina

Restoration of the Brigadier López's House. Santa Fe, Argentina

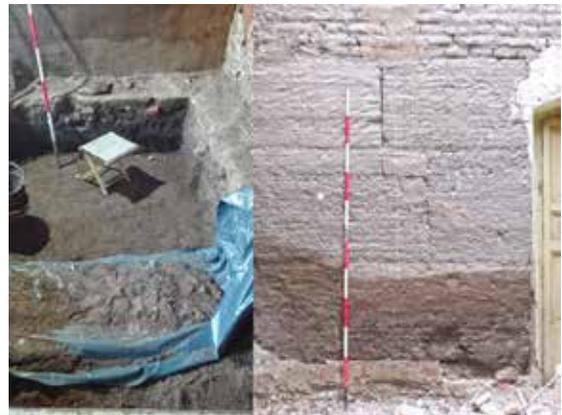
Sobre la estructura de tierra apisonada localizada en la excavación de una de las habitaciones, se identificaron huellas de postes que probablemente sostenían el encofrado con el que se construyó en el siglo XIX una pared de tapia que está en pie y forma parte de la vivienda. Asimismo, se pudo constatar que esta pared de tapia contiene inclusiones de elementos como marlos de maíz, vértebras de pescado, fragmentos de huesos largos de mamíferos, fragmentos de cerámica indígena y de loza inglesa, que fueron hallados en la capa de relleno que se encontraba por debajo del piso de la vivienda. Se presume, entonces, que se utilizó ese tipo de relleno con productos de descarte de basura de la segunda mitad del siglo XVIII y principios del XIX en la preparación de la tierra para construir la tapia.

Figura 3. Excavación arqueológica y muro de tapia descubierto.
Fuente: Archivo de COEMYC S.A.

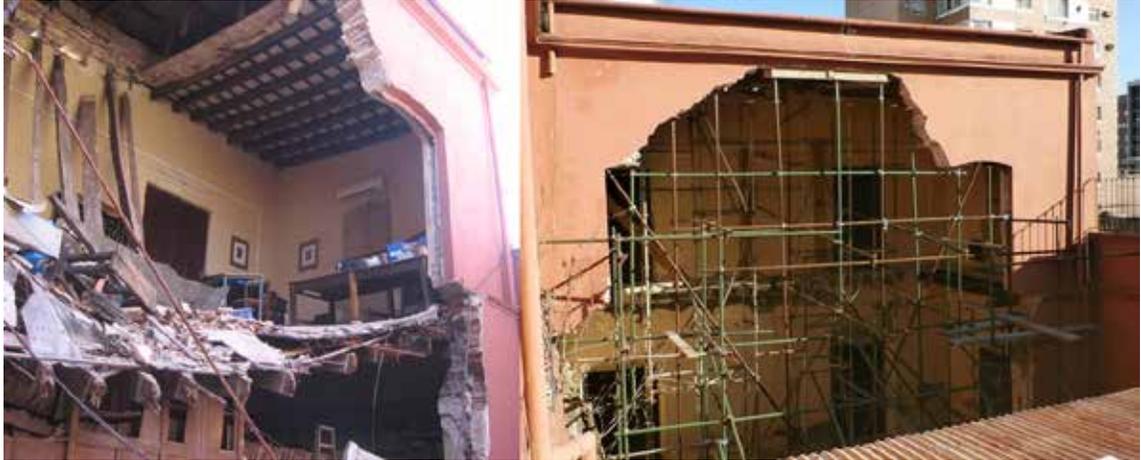
El diagnóstico de la evaluación estructural resultó en el de “falla frágil por falta de sustentación del entrepiso”, siendo el estancamiento de agua el factor desencadenante: el revestimiento de ladrillo cocido sobre el adobe posee una cornisa permeable, la que propició el ingreso de humedad al muro y desencadenó así el proceso de deterioro de la tirantería de entrepiso. Al perder el sustento del empotramiento, una pieza dañada cayó y arrastró al resto (producto de la colocación de un mallado metálico en una intervención anterior); formando así un mecanismo que provocó el vuelco de la pared superior de ladrillo cocido hacia el patio, y el desmoronamiento de la pared de adobe bajo ésta, hacia adentro. Esta deficiencia en el diseño fue en parte verificada por la pérdida de masa de distintas piezas de madera, cuyas densidades fueron medidas entre 0.28 y 0.30 Kg/dm³ frente a una referencia estimada en 0.85 Kg/dm³ para la madera sana (más de un 65% de pérdida).

Figura 6. Derrumbe ocurrido en el Archivo provincial y posterior apuntalamiento interior. Fuente: Archivo de CECОВI.

Resultó destacable entonces la imperiosidad de controlar las condiciones de humedad, diseñar refuerzos en la cabecera de los tirantes, y promover el cambio de función en el edificio por otro menos exigente estructuralmente. Tales tareas se incluyeron en el pliego de contratación, que planificó el rehacer todos los elementos comprometidos (muros, entrepisos, losas,

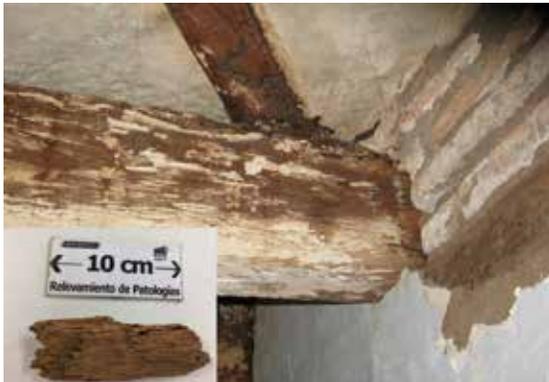
tierra, se relevaron patologías de: humedades en los apoyos de las tiranterías, por mal diseño del escurrimiento de las aguas de lluvia; fisuraciones horizontales, verticales y a 45° en algunos encuentros de muros y aberturas con falta de soporte; y la existencia de muros de adobe revocados con cemento, que sufrían desprendimiento del material en puntos donde habrían existido los síntomas antedichos. Las intervenciones anteriores no supieron abordar las técnicas presentes, mostrando por ejemplo áreas revestidas con placa de roca de yeso; o se enfocaron en cuestiones estéticas y funcionales, ignorando problemas de fondo.

Figura 7. Humedad relevada en las tiranerías de madera; y un trozo de las mismas deteriorado. Fuente: Archivo de CECОВI.

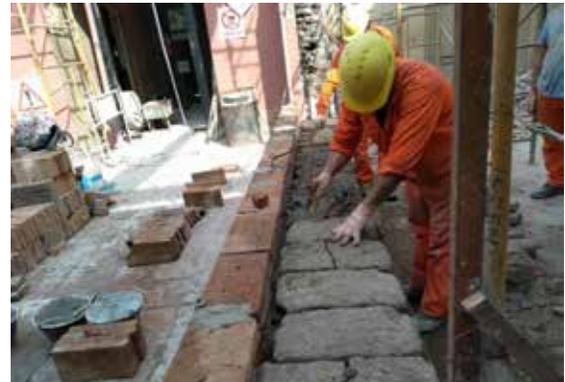
Figura 8. Reconstrucción del muro de adobe y su revestimiento de ladrillo cocido. Fuente: Archivo de COEMYC S.A.

Asesorados por la universidad y de acuerdo a los pliegos técnicos de obra, la empresa adjudicataria reconstruyó el muro de adobe colapsado durante el derrumbe (incluyendo la nueva materialización de los apoyos de entrepiso). Además, se completaron faltantes de adobe en vanos de fachada y se reconstruyeron parcialmente muros de los patios, con el revestimiento de ladrillo cocido que la casa poseía en los mismos.

Para estas tareas se utilizaron mampuestos originales recolectados del derrumbe y de la demolición controlada de un sector de la fachada comprometido estructuralmente, junto a nuevos mampuestos fabricados in situ con moldes de madera y secados a la sombra; para lo cual se completó la tierra recuperada disponible con tierra de una ladrillera local y arena del Río Paraná.

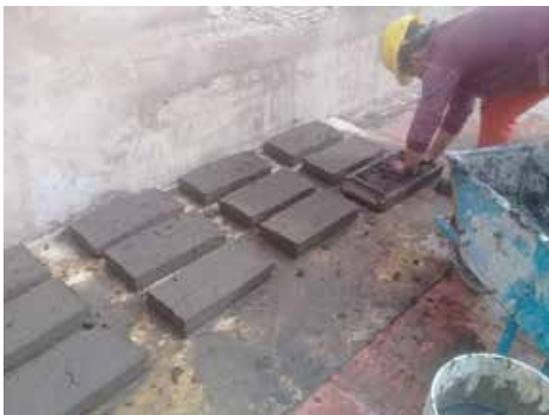
Figura 9. Elaboración de nuevos adobes en obra. Fuente: Archivo COEMYC S.A.

La utilización de estos materiales y su dosaje se verificaron desde la caracterización detallada en el apartado de la metodología, arrojando los resultados expuestos en las tablas 1 y 2, al final de la sección. Los suelos se demostraron comprendidos bajo la misma clasificación: “CL – Limo de baja plasticidad”. Se realizaron probetas en base a los mampuestos terminados (muestras Nx en la tabla 3), cuya resistencia a la compresión simple se comparó con unidades originales,

extraídas de forma íntegra la construcción (muestras Ox). Se observa en la misma tabla un orden de magnitud similar en los ensayos, cuya diferencia puede adjudicarse a la diferencia de esbeltez entre las muestras, mucho menor en el caso de los mampuestos antiguos.

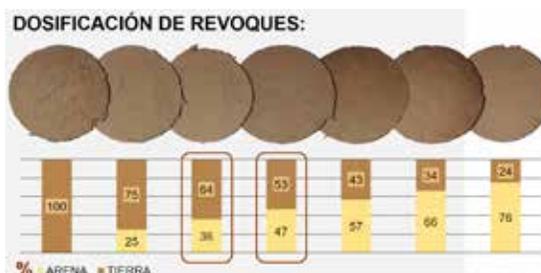
Figura 10. Se busca un revoque sin fisuraciones ni desgrano. Fuente: Archivo de TIERRA FIRME.

Respecto a los revoques de tierra, la dosificación óptima se estableció entre un 53% y 64% del peso seco total de suelo (completando con arena de río); para la cual el material seco no expuso fisuras por contracción ni se desgranó al tacto. Para una humedad en torno al 32% se logró en la mezcla una densidad similar a la de la arena

A raíz de estos resultados se elaboró un manual de instrucciones para ejecutar los revoques en 3 capas, de espesores entre 5 y 10 mm, con contenido de arena decreciente y pausas de ejecución entre las mismas. El mismo, junto a los datos referidos a los ensayos de investigación, fue presentado en un informe a la empresa constructora.
