Evaluación del estado de cinco puentes ubicados en la provincia de Entre Ríos, sobre la ruta provincial n. 39

Se evaluó el estado de cinco puentes carreteros ubicados sobre la ruta provincial N° 39 en el centro de la provincia de Entre Ríos. Este trabajo forma parte de un proyecto de Inspección y Evaluación de Patologías en Puentes Situados sobre la Red Vial Provincial, Gestión de Mantenimiento. El objetivo se centró en determinar el origen de las manifestaciones patológicas, en clasificar y cuantificar el deterioro observado y en elaborar las recomendaciones para una adecuada Gestión de Mantenimiento. Así mismo, para el desarrollo del proyecto, se vio la necesidad de realizar un inventario de los puentes ubicados en la red vial de la provincia. Lo que confirmó la importancia de desarrollar un sistema de organización de datos relevados que permita aplicar en forma eficiente las medidas destinadas al mejoramiento de obras tan importantes para la conectividad vial como son los puentes.

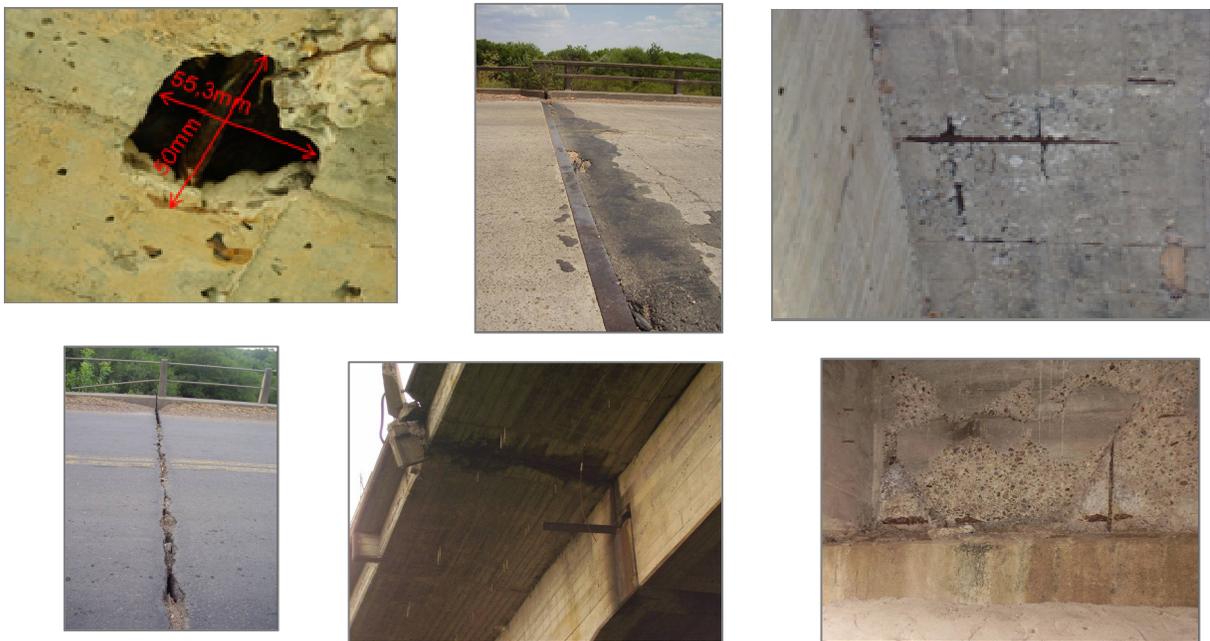
Figura 3: Diferentes afectaciones observadas.

-Humedad y filtraciones. Las filtraciones de agua, a través de grietas o fisuras, ingresan al interior de la masa del hormigón, provocando el arrastre del hidróxido de calcio disuelto y otros componentes;

-Deterioro por desgaste e impactos en la losa del puente así como en las guarniciones. En la losa el desgaste se presentó con grietas y daños en las juntas de dilatación;

- Armaduras descubiertas afectadas con diferente grado de corrosión, que se pudo observar del tipo generalizada;
- Fisuración y delaminación del hormigón del recubrimiento;
- Juntas de dilatación abiertas incompletas y sin terminación;
- Se observó resquebrajamiento y debilidad del hormigón característicos de la reacción álcali-agregado RAS;
- Deterioros provocados por colisiones y descarrilamiento de autos, etc., produciendo daños en las protecciones laterales.

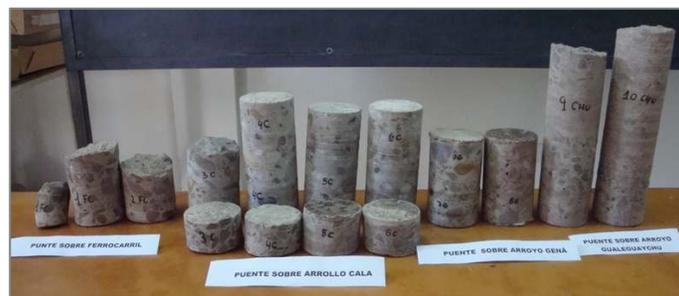
Figura 5: Probetas extraídas para ensayo de compresión simple y RAS de los diferentes puentes.
