# EVALUACIÓN DEL ESTADO DE CONSERVACIÓN DE PUENTE EN ARCO SOBRE FERROCARRIL EN SAN JOSE, PROVINCIA DE ENTRE RÍOS.

Schierloh M. I. (1), Souchetti R.F.(1)

(1) *Universidad Tecnológica Nacional, Facultad Regional Concepción del Uruguay, Tel/Fax: (03442) 425-541 / 423-803, Ing. Pereira 676, Concepción del Uruguay, E3264BTD - Entre Ríos - Argentina*  
*schierlm@frcu.utn.edu.ar*

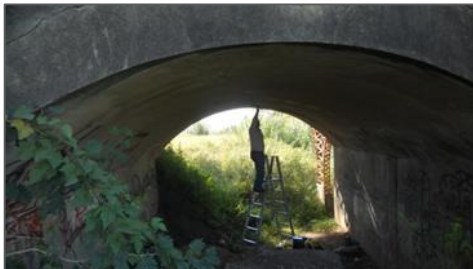
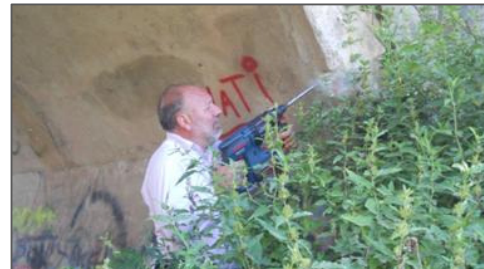
Esta tarea se realizó con un detector de metales, el que arrojó un resultado negativo, confirmándose que la misma está constituida solamente por un hormigón pobre y no un hormigón armado.

**Figura 4 – Detección de armadura y material de la bóveda.**

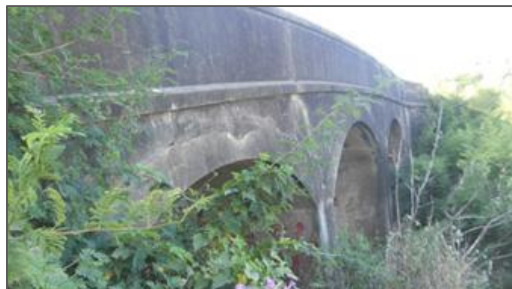
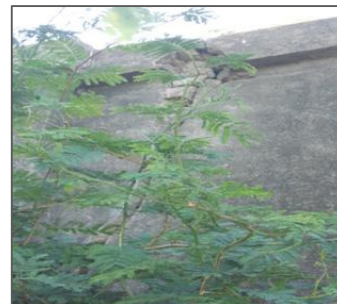
En los tímpanos, se aprecia claramente el efecto de los empujes horizontales, lo que provocaron fisuras y desplomes verticales entre las distintas secciones.

**Figura 5 – Fisuras y desplomes en tímpanos.**

Las fisuras verticales y el desplome evidenciado entre las partes contiguas de los típanos, indican el efecto del empuje lateral provocado por el relleno. Esto se pone de manifiesto, en los tramos de los típanos, cercanos a los estribos del puente.

- Rehacer los tímpanos en un todo o en las partes que han sufrido un desplome vertical, colocando mampostería armada que controle y mitigue en el tiempo las fisuras y desplomes.

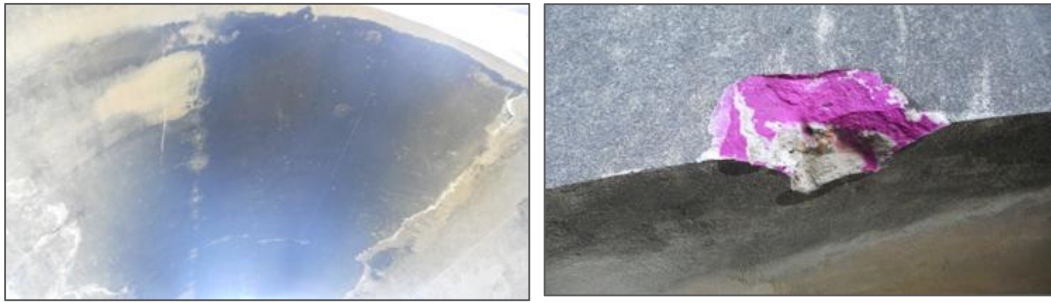
Se detectaron posibles problemas de carbonatación en la bóveda, como también problemas de lixiviación.

**Figura 6 – Vista de fisuras, carbonatación y lixiviación en bóvedas.**

Se realizaron ensayos con fenolftaleína en varias partes de la bóveda, detectándose en todos los casos carbonatación avanzada. Con una profundidad del frente promedio de 2,5 cm. No se observaron problemas de desgaste ni de meteorización.

Se observó formación de manchas blancas -eflorescencias- por acumulo de carbonatos en la superficie del hormigón y en las zonas de mayor porosidad de las bóvedas.

- Sellar las juntas de la carpeta de rodamiento de hormigón, a fin de lograr una mayor impermeabilización del relleno y las bóvedas.
- Sellar las fisuras de las bóvedas, con productos adecuados para tal fin.

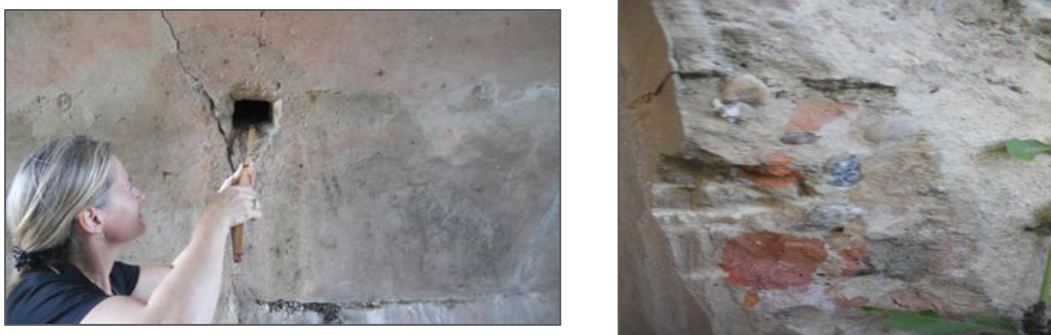
**Figura 7 – Medición de desagües y detalles materiales de la bóveda.**

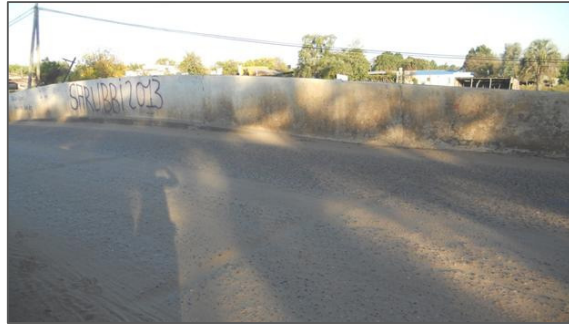
El estado de dicha carpeta es bueno. Se observa un desgaste de la pasta en el hormigón, dejando al descubierto el agregado, el cual sobresale de la masa original.

Las juntas se observaron abiertas en todos los casos, así como también las fisuras en los paños, lo que quita impermeabilización y desmejora el andar.

**Figura 8 – Vista general de la calzada.**

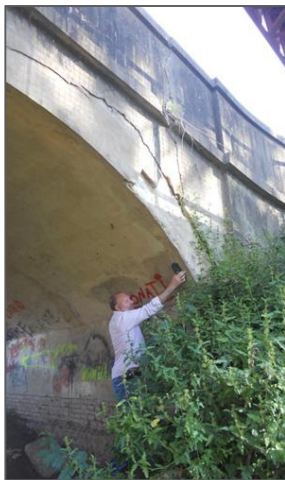
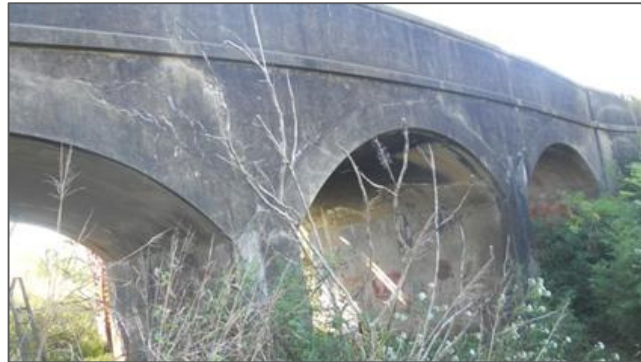
**Figura 11 – Detección de armaduras y vista de los tres arcos.**

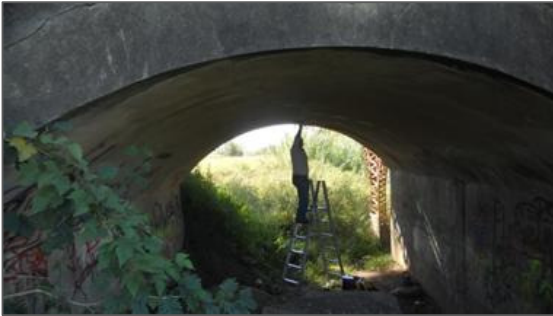
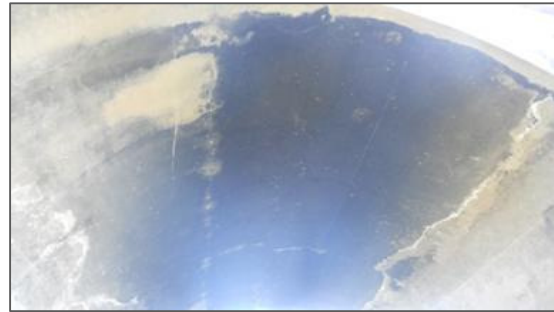
En las bóvedas extrema, se verifica la existencia de fisuras verticales en la boquilla, las que corresponden luego con fisuras transversales en el resto de la bóveda. Las fisuras tienen un espesor menor en el intrauno de la bóveda, lo que indicaría un desplome del estribo, debido a las fuerzas horizontales de descarga de la bóveda en los mismos. Las fisuras comienzan en 1 mm en el intrauno y finalizan en 3,5 mm en el intrados. Las bóvedas presentan una fisura longitudinal en

Las bóvedas extremas, presentan fisuras transversales, en coincidencia con las fisuras verticales de las boquillas. Esto es debido a desplomes de los estribos. Esta situación genera una rotula en cada bóveda, lo que cambia el esquema estructural resistente con el que fue calculado.

**Figura 12 – Fisuras en boquilla, fisura transversal y lixiviación y ataque biológico en bóvedas.**

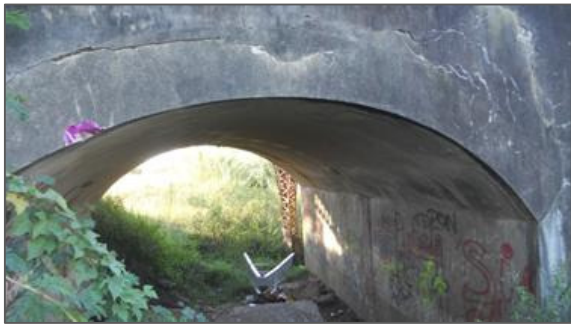
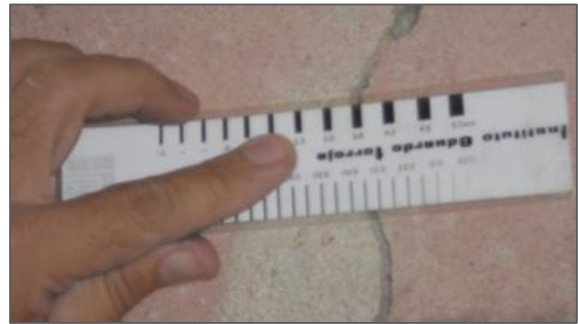
cada una de ellas, las que se prolongan en las pilas. Esto estaría indicando problemas de asentamiento diferencial en las bases, entre los extremos y el centro de las mismas. El espesor promedio de estas fisuras, es de 4 mm.

**Figura 13 – Fisuras en boquilla, fisura transversal y medición de espesores.**

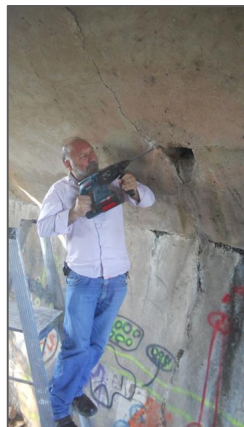
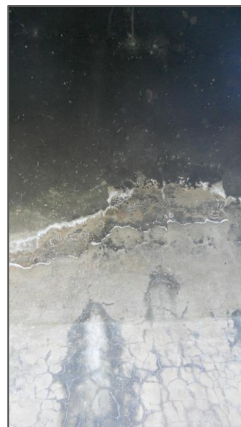
**Figura 14 – Fisura longitudinal, ataque biológico y lixiviación en bóvedas.**

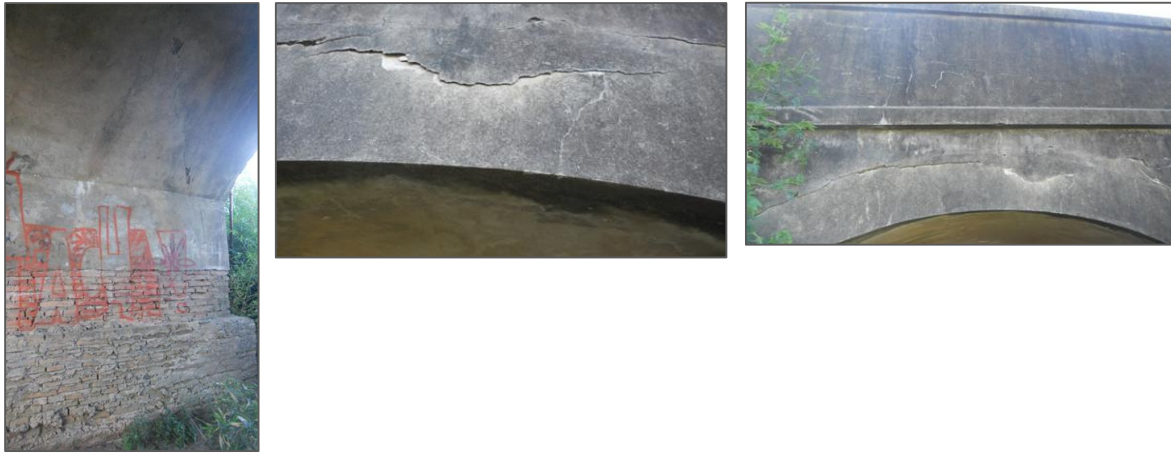
Se observa una fisura oblicua, en la bóveda extrema este, lo que indica un descenso diferencial de la base del extremo respecto al centro, produciendo torsión en la bóveda y la patología antes mencionada.

**Figura 15 – Fisura transversal y fisura en boquilla.**

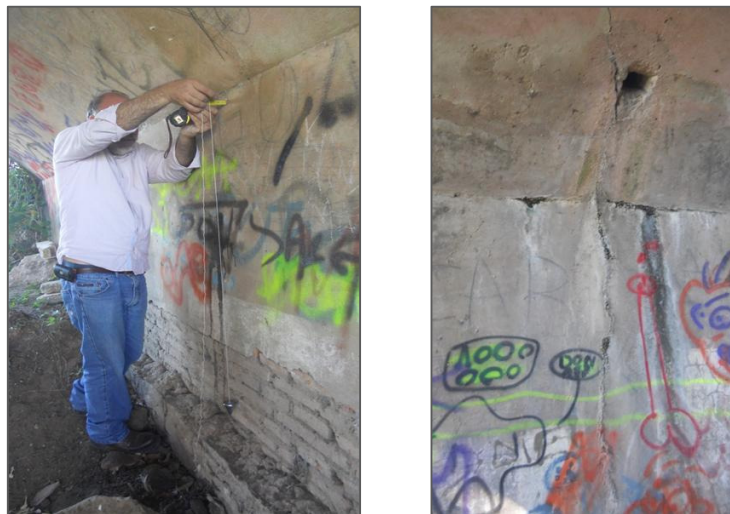
En las pilas centrales, se observan fisuras longitudinales, en concordancia con fisuras longitudinales en las bóvedas, lo que indica un asentamiento diferencial entre el centro y los extremos de las bases. En el estribo este, se verifica una fisura transversal, lo que nos indica un asentamiento diferencial en la base.

**Figura 16 – Medida de inclinación del estribo y fisura longitudinal de una pila.**
