Evaluación en servicio del comportamiento de pintura de demarcación horizontal en la Ciudad de Berisso, Buenos Aires

Veronica Vanesa Mechura^a, Hector Luis Delbono^a, Gustavo Das Neves^a

^aLEMaC Centro de investigaciones viales UTN FRLP – CIC PBA, Av. 60 esq. 124 s/n, C.P.: 1900, La Plata, Buenos Aires, Argentina

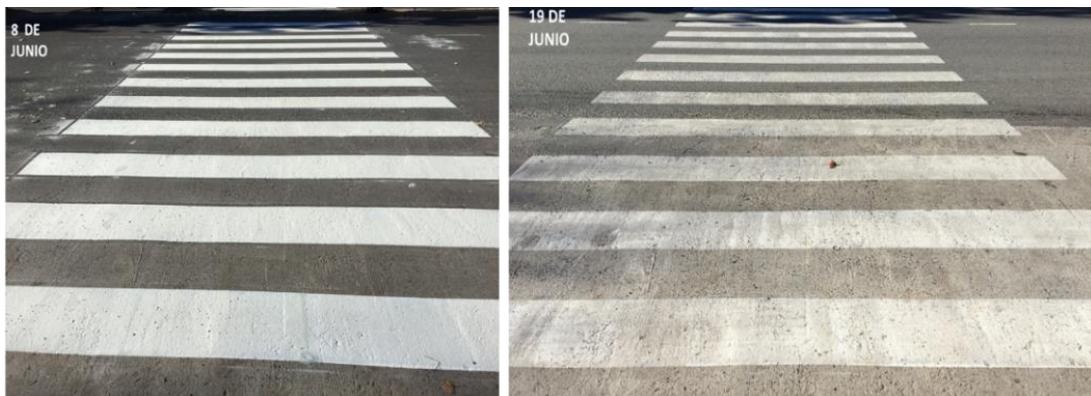
En la Fig. 5 se presentan imágenes comparativas de la senda del día de aplicación y 11 días después de la pintura S1 y, en la Fig. 6 de la pintura A1 en las mismas fechas. De esta secuencia fotográfica, se resalta el deterioro sufrido en la pintura A1 a pocos días de colocada que, como se puede observar, se produce por desprendimiento de la película de pintura.

Fig. 5. Senda peatonal carriles con sentido de Berisso a La Plata con pintura S1

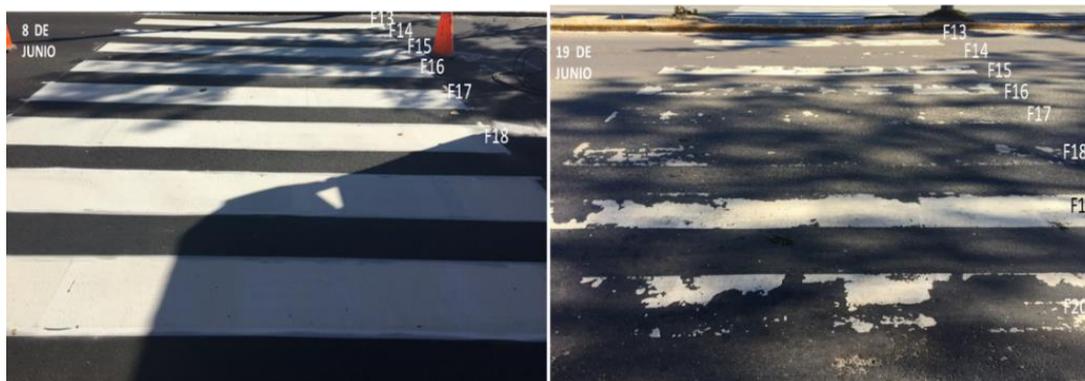
Fig. 6. Senda peatonal carriles con sentido de La Plata a Berisso con pintura A1

De los resultados del método 1, se destaca que la pintura A1 tiene un mal comportamiento debido al desprendimiento de la película de pintura de forma casi inmediata. Relacionable a esto, se hace referencia al ensayo de Pulimento Acelerado implementado en pinturas. En este ensayo se hace una mención sobre los inconvenientes de adherencia. Por este motivo, se estima que las condiciones de curado son las que han generado este fenómeno. Por otro lado, se destaca que la pintura base solvente S1 tiene un tiempo de secado muy por encima del indicado en sus características técnicas.

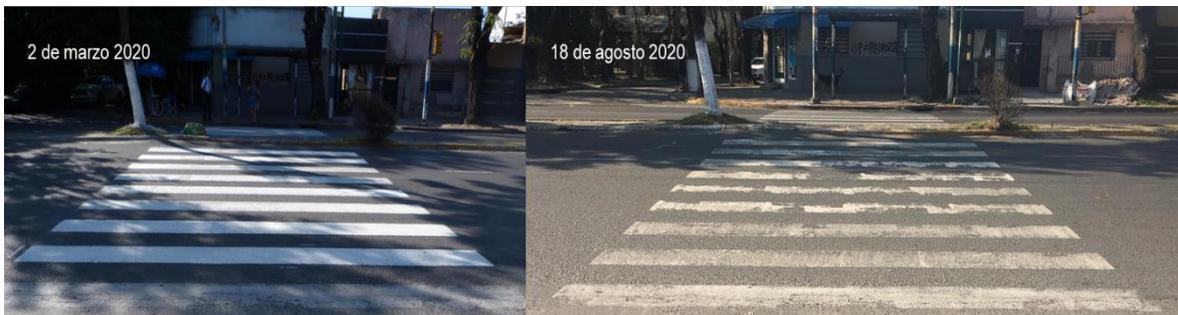
Fig. 9. Senda peatonal carriles con sentido de Berisso a La Plata con pintura A2

De la Figura 9, se resalta el deterioro sufrido en los carriles intermedios en la pintura A2. Es preciso destacar que es un periodo superior al presentado en el método 1 pero, en este caso se dan condiciones de tránsito excepcionales debido a la pandemia. En el caso de la pintura M1, se destacan las manchas con combustible al poco tiempo de aplicada la pintura.

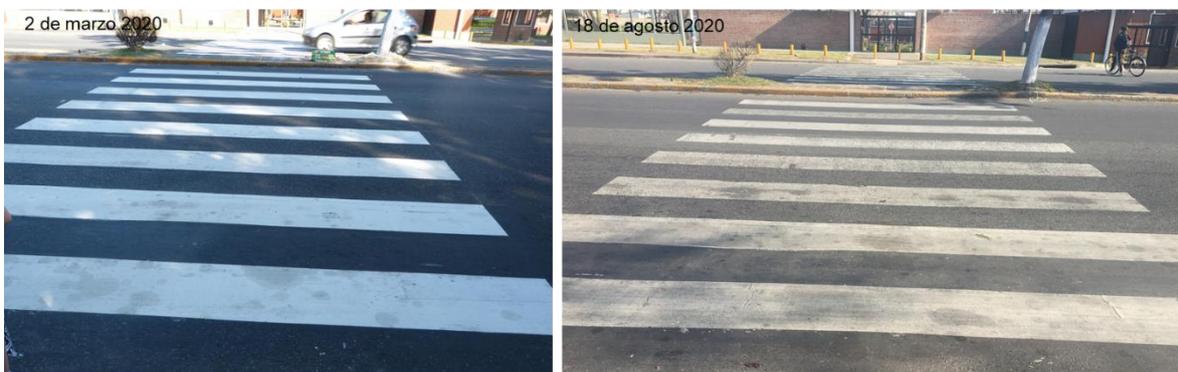
Fig. 10. Senda peatonal carriles con sentido de La Plata a Berisso con pintura M1

En el método 2, las pinturas evidencian un comportamiento adecuado de acuerdo con la secuencia fotográfica. Aunque un aspecto que resulta de interés es que la pintura M1 resulta mas propensa a las manchas por combustible de acuerdo con las imágenes obtenidas.
