REPARACION INTEGRAL Y REENTUBADO COMPLETO DE CALDERA ACUOTUBULAR

Julian Guillermo Lombardo
Universidad Tecnológica Nacional
Facultad Regional La Plata
Departamento de Ingeniería Mecánica

Se realizó el reentubado completo y reparación integral de una caldera acuotubular marca BABCOCK & WILCOX, modelo PFI 28-24. Es una reparación que duró aproximadamente 12 meses.

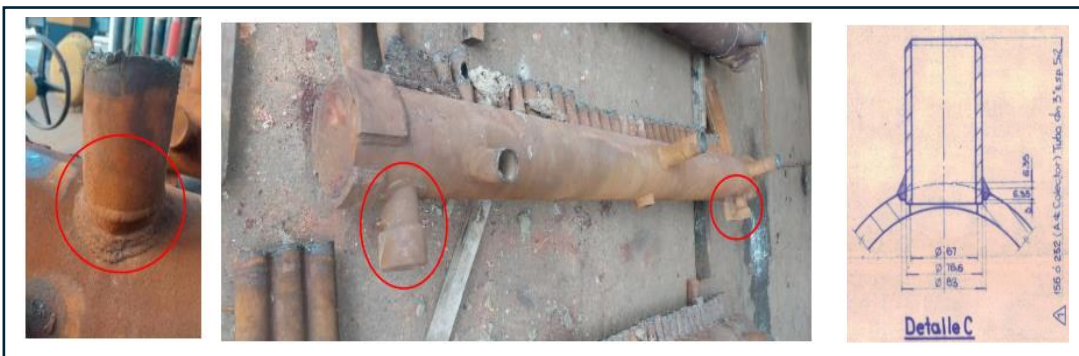
Particularmente en cuatro de los colectores inferiores se encontraron reparaciones fuera de diseño, una desviación en los “portines” de limpieza/inspección y otra desviación en la conexión del tubo de alimentación al colector (ver Fig. 6). En la primera el “portín” fue reemplazado por un niple de caño ASTM A106 ^[2]^[6] DE 3” SCH40 y sellado con una tapa soldada tipo socket weld, esto si bien no fue llevado a diseño, se reemplazó por accesorios normalizados como una brida welding neck, con cuello sch 160 y serie 600#, y el niple contra el colector fue reemplazado por caño ASTM A106^[2] SCH 160 ^[6], y la alimentación con tubos de 3” de diámetro y un espesor de 5,52 mm, según el diseño de junta original indicado por el fabricante ^[1] (ver Fig. 6).

Fig. 6 - Colectores inferiores de paredes laterales, diseño de junta de tubos y colector.

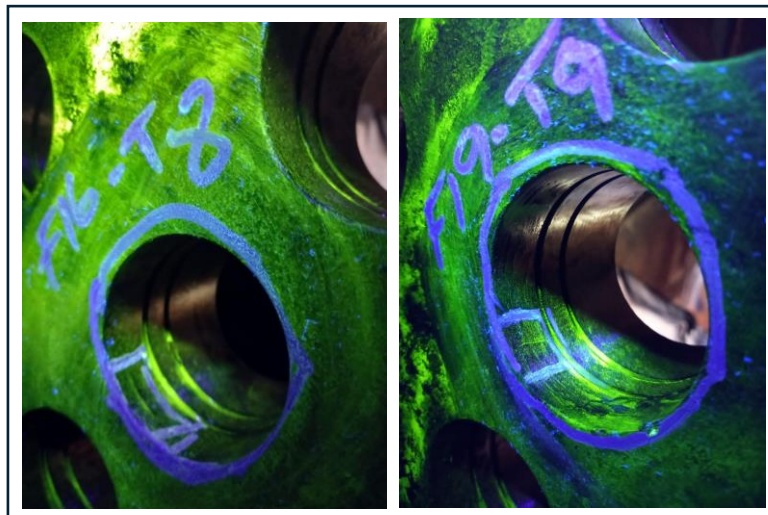
A continuación, se reemplazan por tercios los tubos del banco de generación (ver Fig. 7a), previamente llegaron curvados de taller externo y se acopiaron en cercanías de la caldera (ver Fig. 7b). Previo al montaje de los tubos nuevos, se realizan ensayos de Líquidos Penetrantes^[3] o partículas Magnetizables^[3] (ver Fig. 7c) en la malla de los domos, para detectar posibles fisuras generada en el proceso de descasquillado o desmandrilado de los tubos viejos.

Fig. 7c - Ensayo de líquidos penetrantes fluorescentes en mallas de domos.

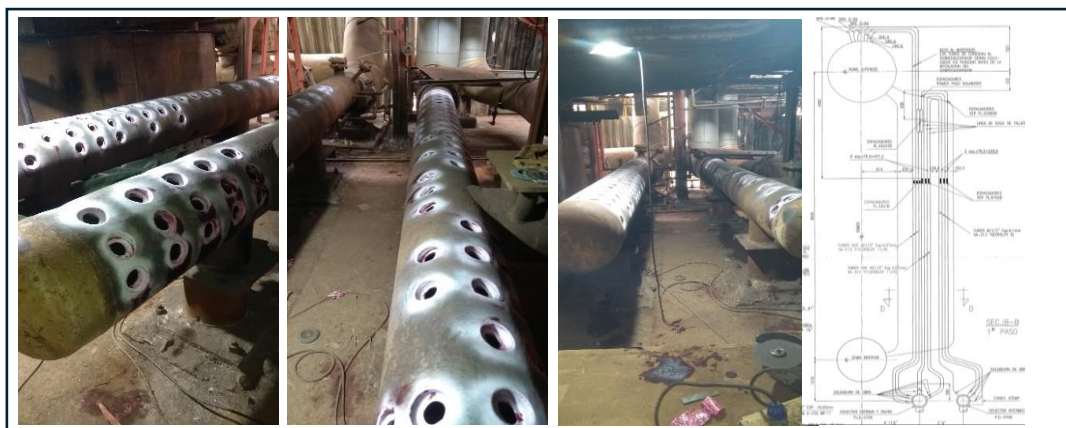
Fig. 9 - Colectores del sobrecalentador con revelador de las tintas penetrantes. Extracto de plano constructivo del fabricante del sobrecalentador completo con las espiras y tubos de alimentación desde el domo superior.

En simultaneo se van reemplazando por paquetes de 3 a 5 los tubos de techo (ver Fig. 8a), piso y pared de frente incluidos los nidos de los quemadores con los anclajes para el refractario (ver Fig. 8b), también se avanza con el reemplazo de tubos del sobrecalentador desmontaje de tubos viejos, limpieza de alojamientos en colectores y ensayo de tintas penetrantes^[3] (ver Fig. 9).

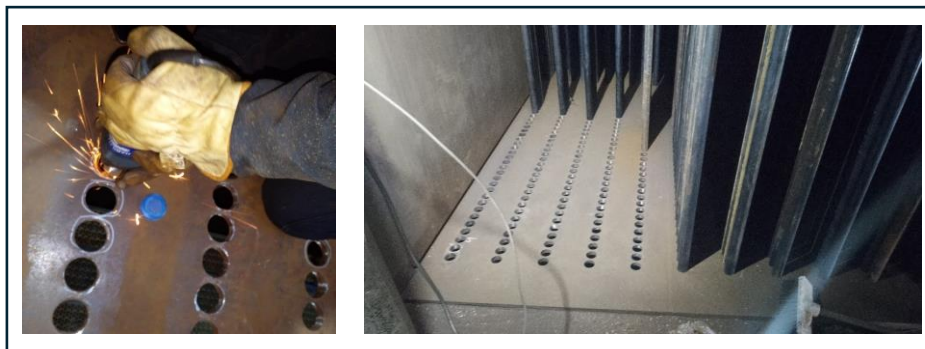
Fig. 11 - Reemplazo de tubos y reparación de placas de precalentador de aire.

Con otros grupos de trabajo se van reparando partes por fuera del reentubado propiamente dicho, como ductos de aire (ver Fig. 10a) y de gases de combustión (ver Fig. 10b), también se van reemplazando los tubos del precalentador de aire (ver Fig. 11).

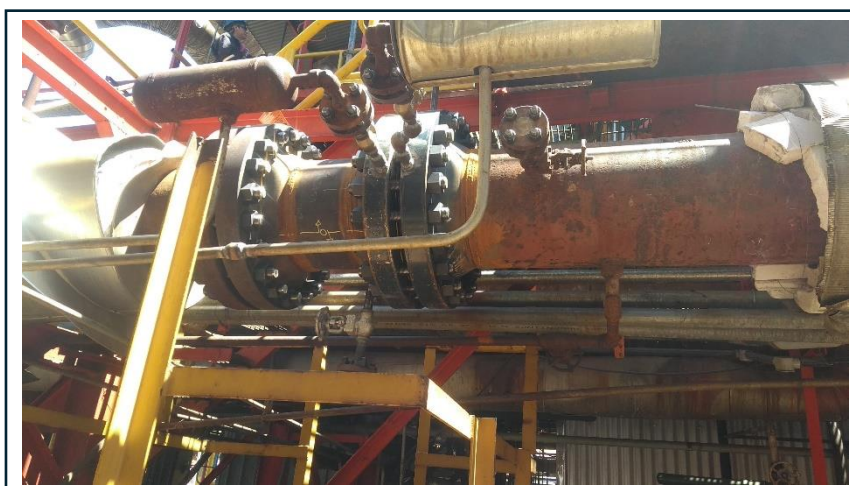
Fig. 15 - Modificación de tomas de caudalímetro en línea de V.A.

Como tareas adicionales al reentubado, por fuera de la cadera se realizó la adecuación de los puntos de toma del caudalímetro de vapor de alta (de salida de la caldera), ya que la medición no era confiable, además se reemplazó la tobera por placa orificio, y se hizo a nuevo el carretel de 14" 600# con bridas porta placa normalizadas según ASTM A105^[2] (ver Fig. 15).

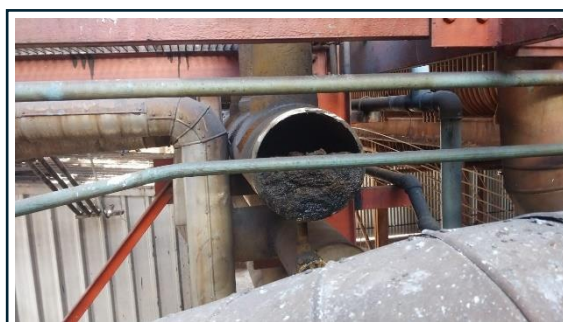
También se cortó el final de línea de gas natural de alimentación a los quemadores, una cañería de 10" de diámetro, sch 40, que finalizaba con un casquete, al cortarlo se encontró que la línea estaba en más de la mitad de su diámetro obstruida con depósitos sólidos (barros arrastrados durante años por el GN), se realizó limpieza mecánica y luego se reemplazó ^[4] el casquete de final de línea por una brida de 10" serie 150# según ASTM A105 ^[2], con brida ciega de las mismas características (ver Fig. 16).

Fig. 16 - Línea de gas natural obstruida.
