UNIVERSIDAD TECNOLÓGICA NACIONAL

Informe de acreditación de proyecto final de carrera

“Aseguramiento y control de la calidad en sistemas de tratamiento de agua en Hidrobiot SRL”

Alumna: Natalia Mayor, LU 23766

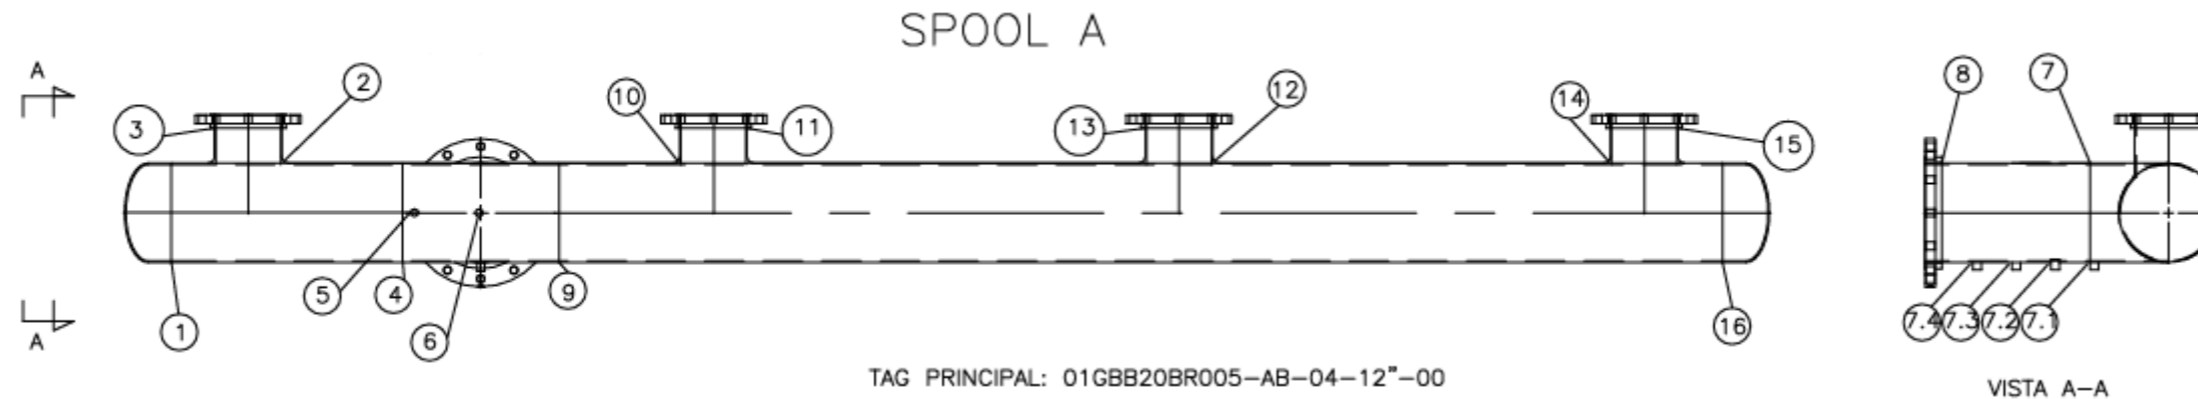
Figura 10
Spool A – Hoja 1 del mapa de soldaduras

Seguidamente, en la Figura 10 se presenta el spool **A** correspondiente a la hoja 1 del mapa de soldaduras del equipo de ósmosis inversa, donde se visualizan todas las juntas soldadas debidamente referenciadas. A continuación, en la Figura 11, se detalla la información asociada a cada una de ellas, permitiendo verificar la trazabilidad completa de las uniones soldadas.

Un ejemplo representativo es el cordón de soldadura 1 del spool A (hoja 1 del mapa de soldaduras), presentada previamente en la sección de Documentación y calificación de soldadura. En este caso fue posible emplear radiografía con rayos X, obteniéndose una imagen digital que evidenció los defectos por los cuales la junta fue rechazada. Cabe aclarar que, a diferencia de los rayos X que generaron radiografías digitales, las inspecciones realizadas con rayos gamma produjeron radiografías físicas en película radiográfica.

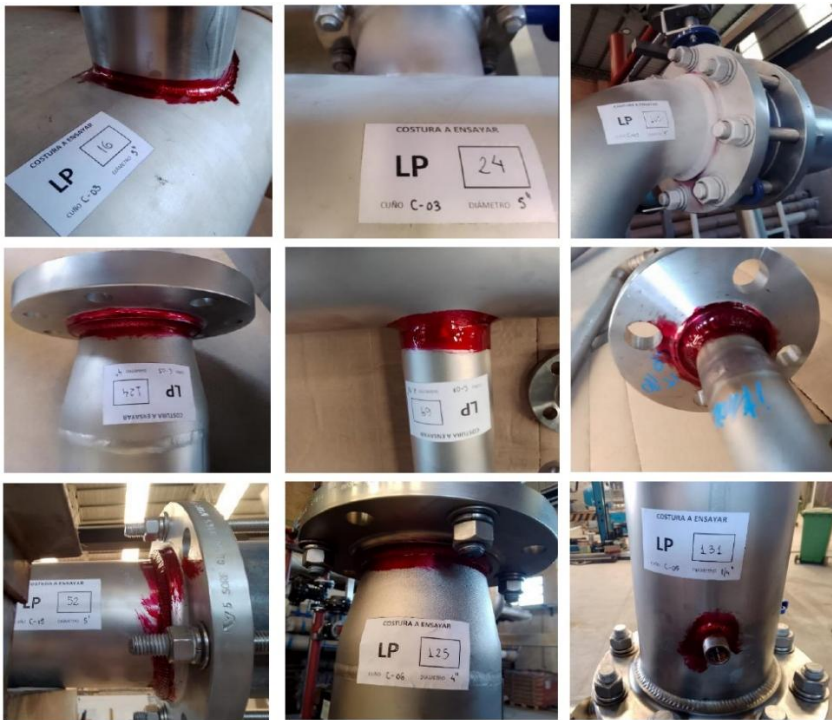
Figura 12

Registro fotográfico de informe de LP en cañerías con líquido penetrante aplicado

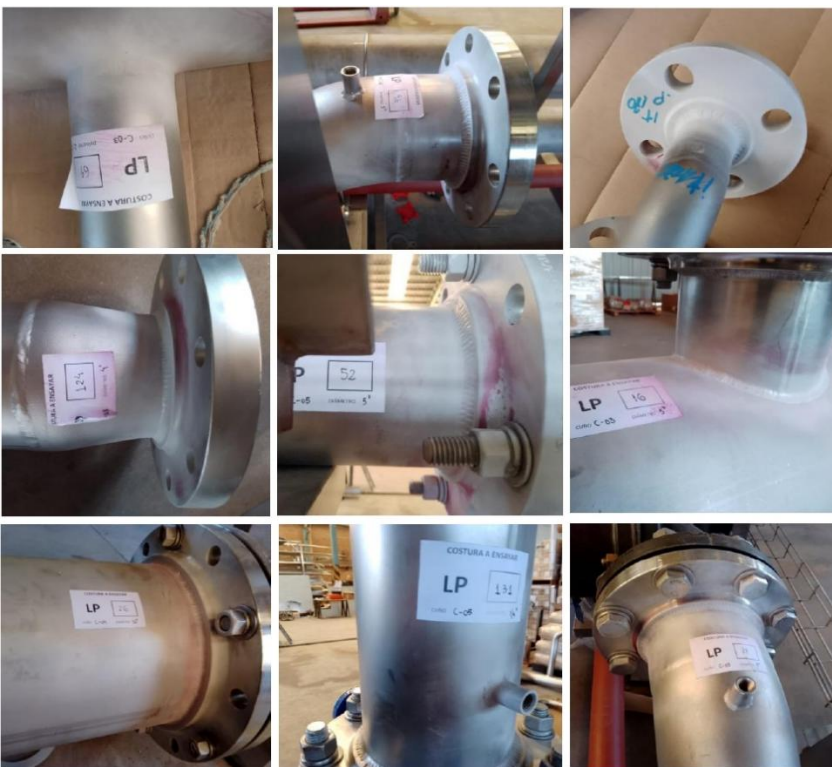
Figura 13

Registro fotográfico de informe de LP en cañerías con revelador aplicado

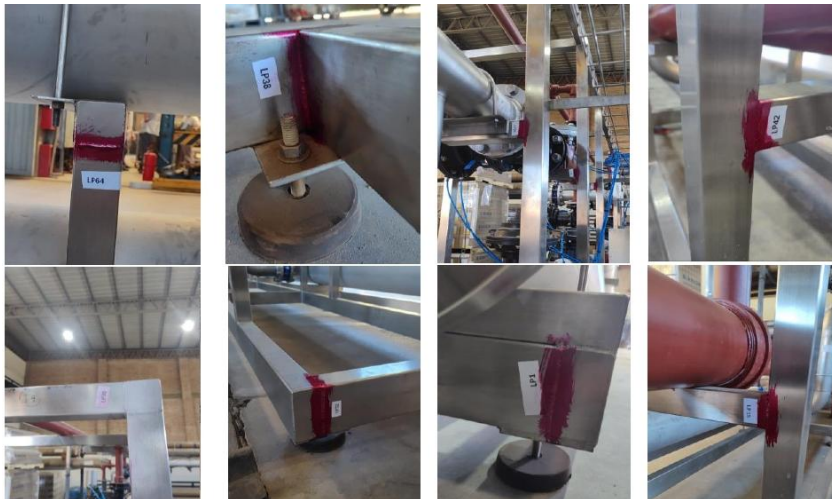
Figura 14

En el caso de las estructuras metálicas, las inspecciones se realizaron exclusivamente mediante el método de líquidos penetrantes. La selección de las juntas a evaluar se definió en función de la criticidad de cada unión, variando el criterio según el proyecto. En algunos casos, la determinación estuvo a cargo del responsable de calidad designado por el cliente; en otros, la selección fue realizada por el equipo técnico de Hidrobiot, priorizando aquellas uniones sometidas a mayores solicitaciones o ubicadas en puntos estructuralmente relevantes.

Registro fotográfico de informe de LP en estructura con líquido penetrante aplicado

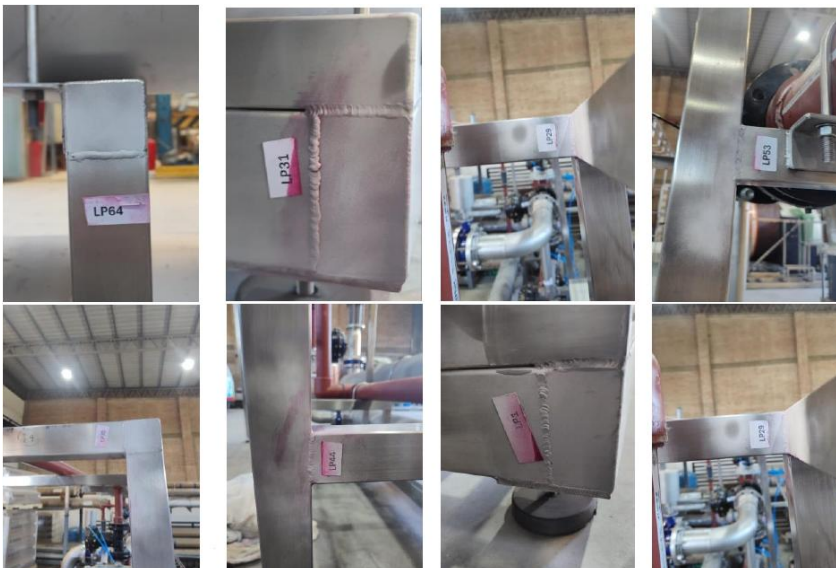
Figura 15

Registro fotográfico de informe de LP en estructura con revelador aplicado

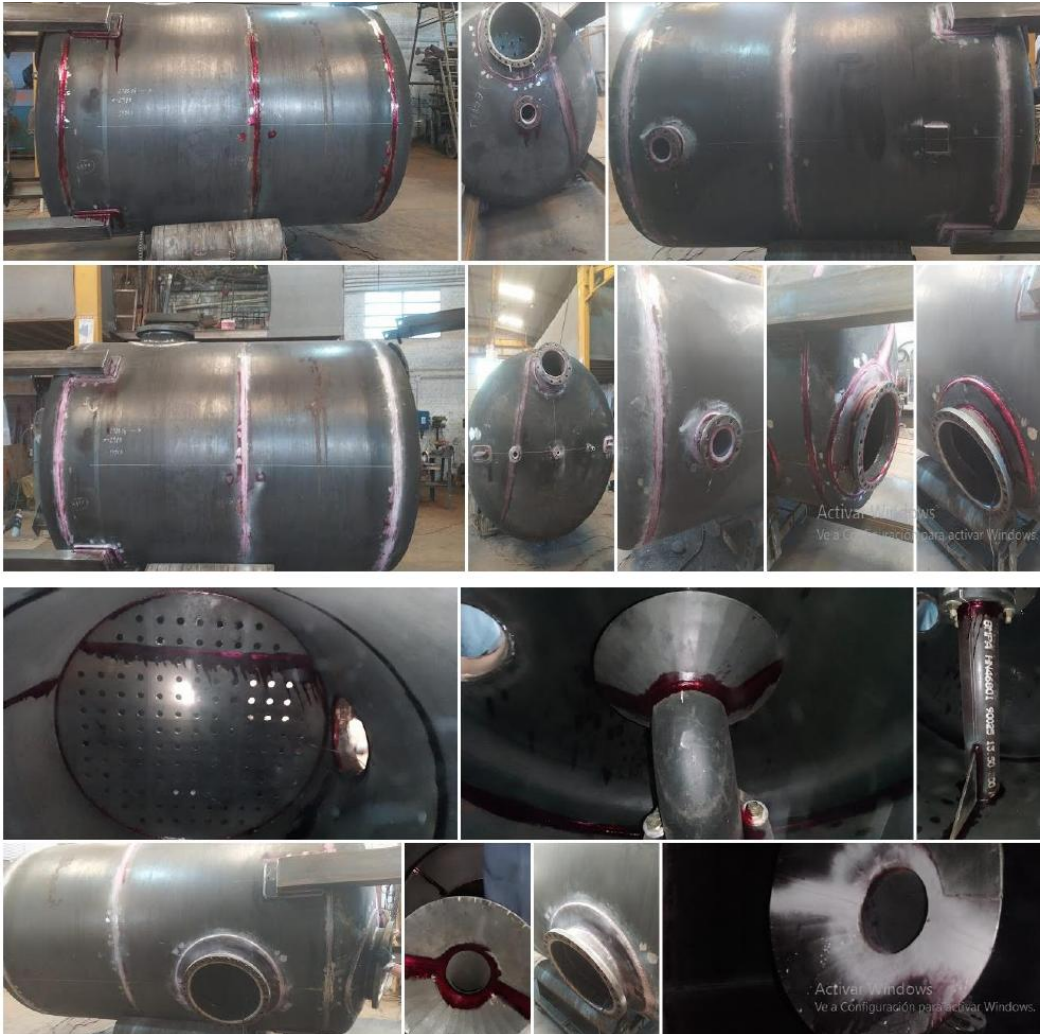
Figura 16

Finalmente, para los tanques ablandadores fabricados en acero al carbono, la totalidad de las soldaduras fue inspeccionada mediante LP antes de realizar las pruebas hidrostáticas. Este procedimiento tuvo como objetivo garantizar la estanqueidad y confirmar la ausencia de defectos superficiales, aspectos que se desarrollarán con mayor detalle en la sección correspondiente a pruebas hidráulicas.

Registro fotográfico de informe de LP en tanque ablandador

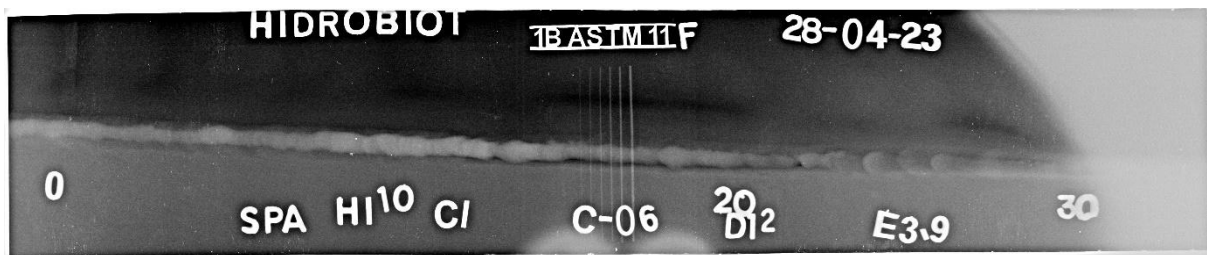
Figura 18

Seguidamente, en las Figuras 17 a 20, se presenta un extracto del informe que documenta el rechazo de la junta mencionada, junto con las imágenes radiográficas digitales obtenidas para las distintas posiciones evaluadas, donde se identifican los defectos internos detectados.

Soldadura (Weld)				Placa(Plate)		DEFECTOS (Defects)	Ubicación de Defectos (Defects location)	EVALUACIÓN (Evaluation)	Identificación de Archivo (file identification)	Observaciones (Observations)
N° de Costura (Weld N°)	Díametro (Diameter)	Espeor (thickness)	Soldador (Welder)	Posición (Position)	Alambre Esencial (Essential wire)					
C91	10"	4,19mm	C-06	0 - 20	6	-		Ap	SP D - H1	
				20 - 40	6	-		Ap		
				40 - 60	6	-		Ap		
				60 - 0	6	U		Ap		
C56	8"	3,7mm	C-03	0 - 22	6	U		Ap	SP C - H1	
				22 - 44	6	-		Ap		
				44 - 0	6	-		Ap		
C68	8"	3,7mm	C-03	0 - 22	6	LF - IP	0-8 y 15-18cm	Rz	SP C - H1	
				22 - 44	6	LF	35 - 40cm	Rz		
				44 - 0	6	P - U		Ap		
C64	8"	3,7mm	C-03	0 - 22	6	-		Ap	SP C - H1	
				22 - 44	6	U - B	40 - 44cm	Rz		
				44 - 0	6	B	60 - 0	Rz		
C40	12"	3,9mm	C-06	0 - 35	6	B		Ap	SP B - H1	
				35 - 70	6	-		Ap		
				70 - 0	6	-		Ap		
C16	12"	3,9mm	C-06	0 - 35	6	B-U		Ap	SP A - H1	
				35 - 70	6	-		Ap		
				70 - 0	6	-		Ap

Posición 0 – 35 cordón de soldadura 1 (spool A hoja 1)

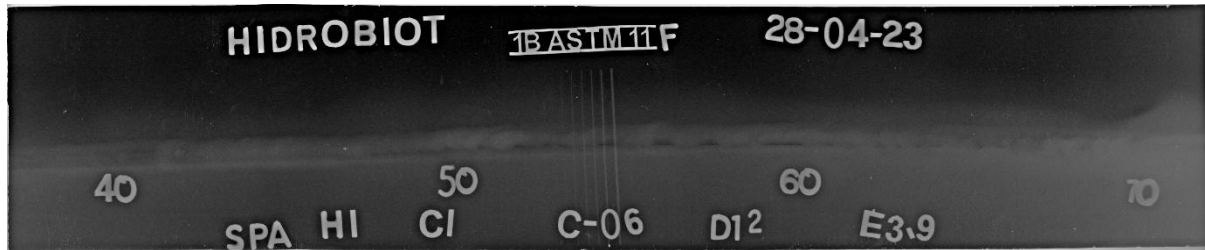
Figura 19

Posición 35 – 70 cordón de soldadura 1 (spool A hoja 1)

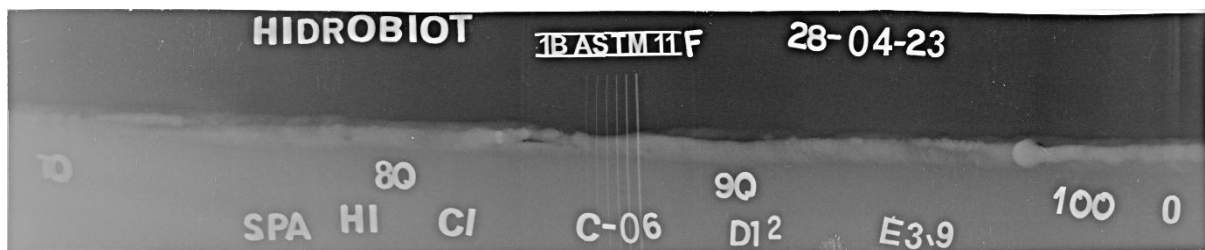
Figura 20

Posición 70 – 0 cordón de soldadura 1 (spool A hoja 1)

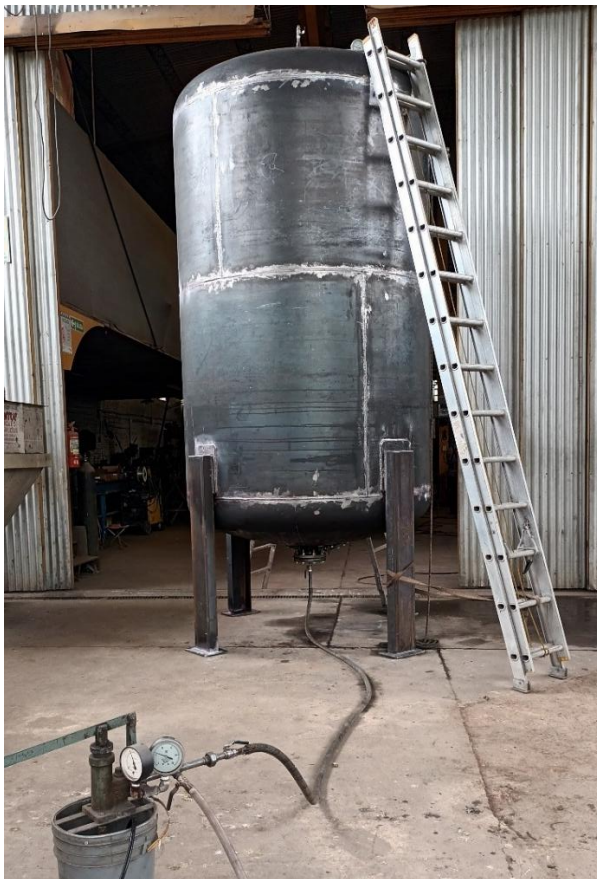
En total, se ensayaron cuatro tanques ablandadores. Todos mantuvieron la presión sin variaciones significativas y no se detectaron defectos durante la inspección visual posterior. De acuerdo con ASME VIII Div. 1, la prueba se considera satisfactoria cuando el equipo

mantiene la presión de ensayo sin caídas apreciables, no presenta fugas visibles y no evidencia deformaciones permanentes. Para cada prueba, se completó una lista de control en tiempo real y se elaboró un informe técnico individual, con registro fotográfico del proceso, asegurando la trazabilidad documental. Un ejemplo de estos documentos puede consultarse en los anexos. Asimismo, en la Figura 22 se presenta uno de los tanques ensayados, evidenciando el montaje y la instrumentación utilizada.

Tanque sometido a la prueba hidráulica

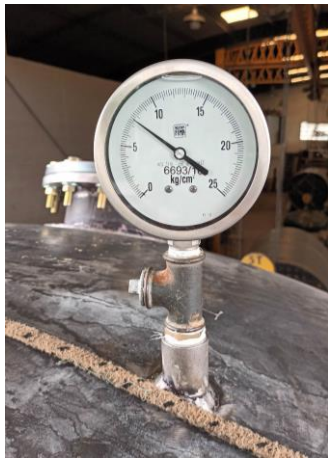
<p>Manómetro sometido a la presión de prueba</p>

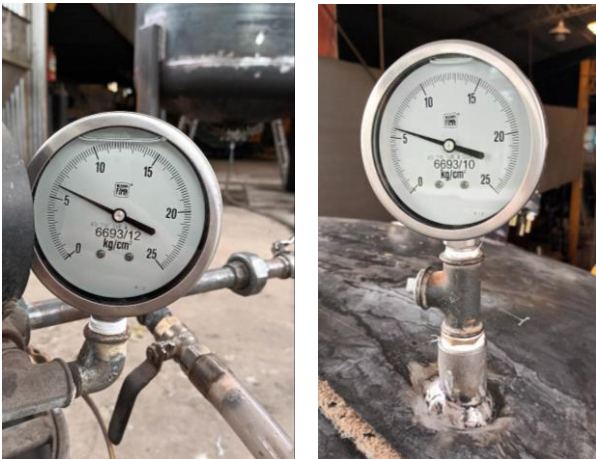
<p>Manómetros sometidos a la presión de diseño</p>

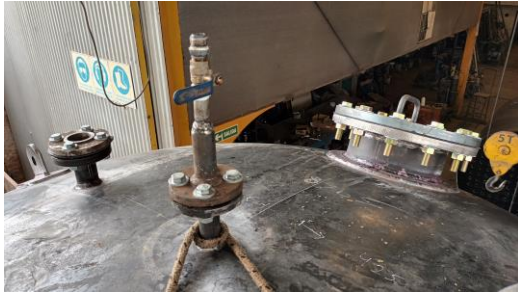
<p>Conexiones A, C y G durante la PH</p>

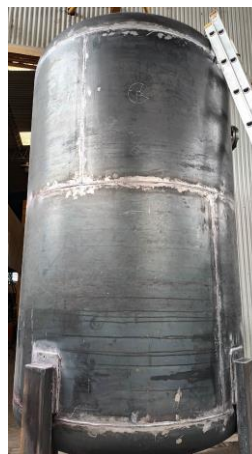
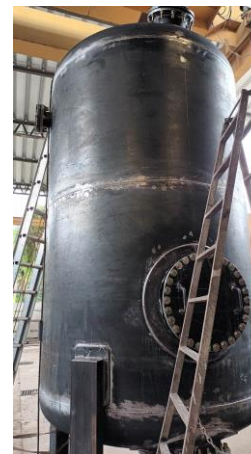
Envolvente durante la inspección visual

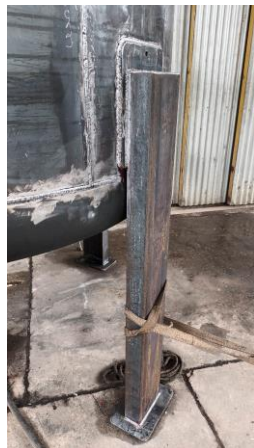
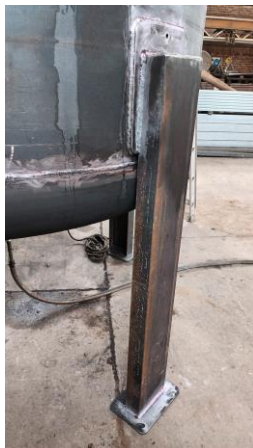
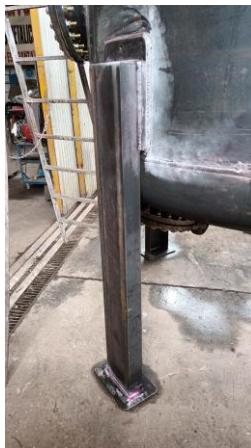
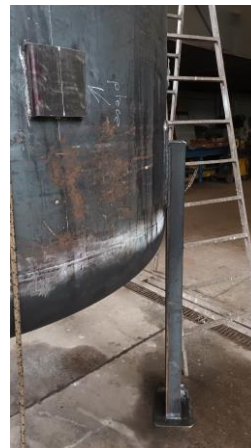
Patas y soporte para placa identificatoria durante la inspección visual
