Universidad Tecnológica Nacional  
**Facultad Regional Concordia**

Proyecto Final

# Relevamiento de Piezas Arquitectónicas de Valor Patrimonial de la Ciudad de Concordia. Puesta en valor de “Villa Teresita”.

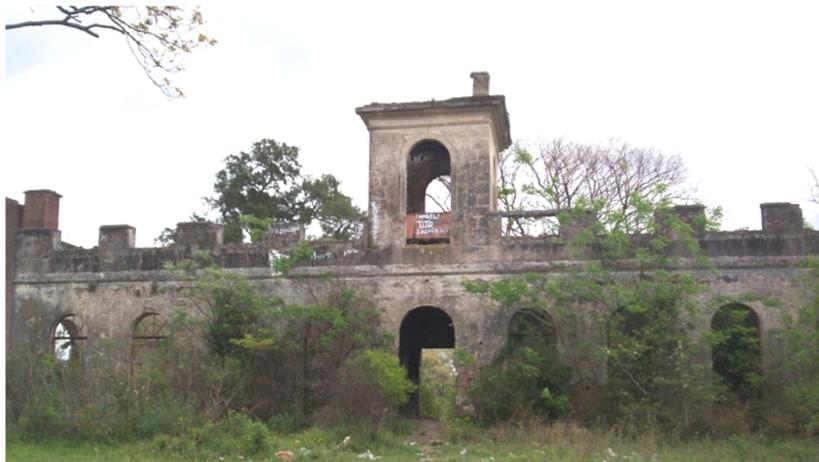
***Figura 8:** "El Naranjal de Pereda" – En la actualidad se encuentra en avanzado estado de destrucción.*

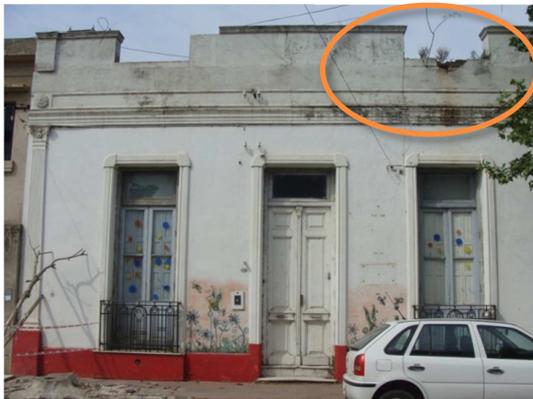
**1. Crecimientos biológicos**, de dos tipos de acuerdo al daño: bajo o alto. El daño bajo, es por ejemplo el producido por microorganismos como algas, hongos y líquenes que originan alteraciones superficiales en los materiales de las fachadas. El alto, es generalmente atribuido a la invasión de arbustos y árboles como por ejemplo el palán palán (*Nicotiana glauca*), que se ha detectado en diversos edificios inspeccionados en particular en coronamiento y en balcones. El palán palán es una planta nativa del noroeste argentino, pero se la ha observado en muchos pueblos y ciudades del norte y centro del país, donde crece sobre muros de construcciones y en terrenos baldíos.

*Figura 10: Crecimientos biológicos: vegetación*

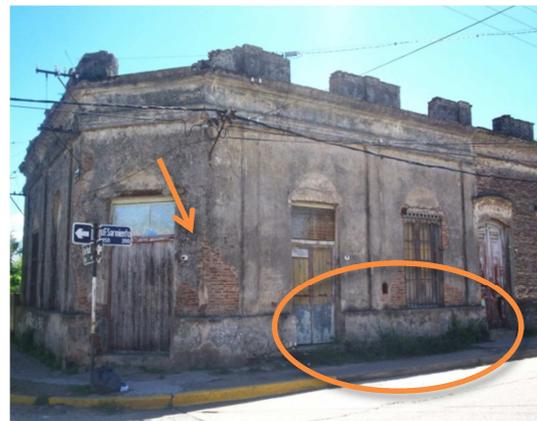
*Figura 9: Ataque de microorganismos, crecimientos biológicos, desprendimiento de revoques.*

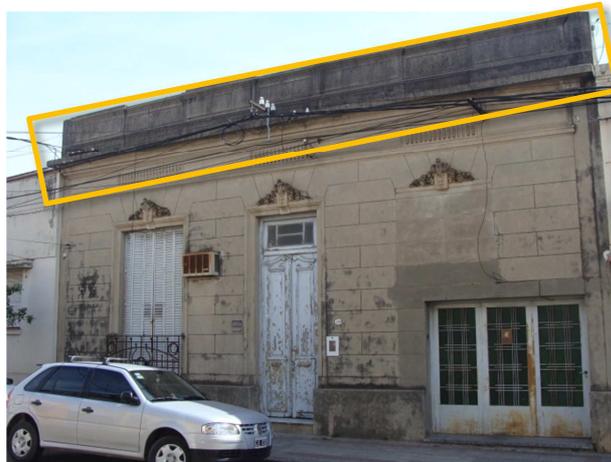
*Figura 11: Pátinas superficiales en coronamiento.*

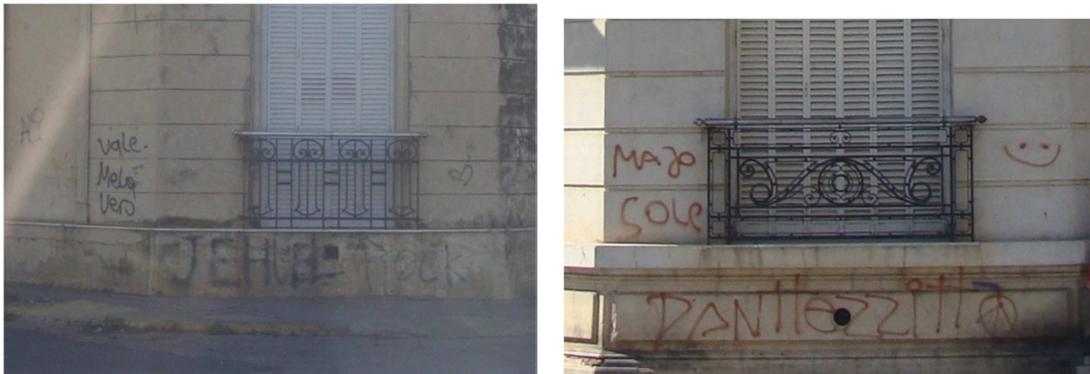
**3. Grafitis y afiches publicitarios** o películas superficiales que afectan a las fachadas, en algunos casos.

*Figura 12: Grafitis*

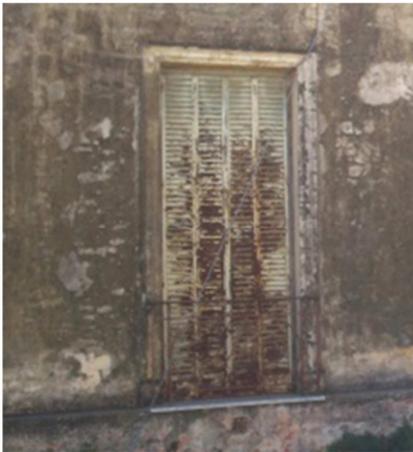
**4. Corrosión de elementos metálicos:** en diversas fachadas se ha observado la existencia de procesos de corrosión en diferentes etapas de su desarrollo. Este proceso se ha visualizado en construcciones de principios del siglo XX en particular en los refuerzos estructurales ejecutados con perfiles doble T en cornisas y balcones o en elementos ornamentales (rejas, perfiles, etc.), como así también en caños embutidos de canalización de aguas pluviales.

*Figura 13: Corrosión de elementos metálicos de una persiana.*

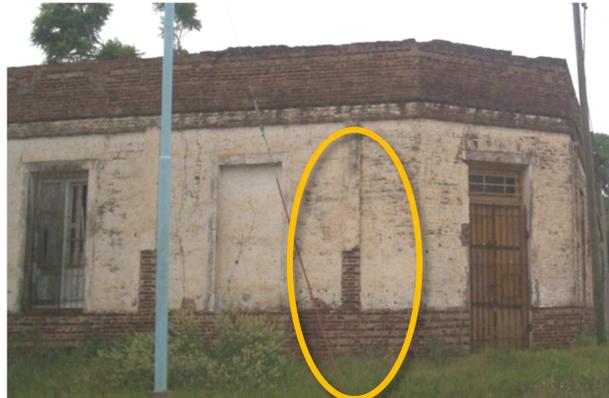
La lixiviación del hidróxido de calcio originado en la hidratación de la cal o el cemento utilizado en la elaboración de los revoques tiene como consecuencia la disgregación del mortero. Cuando el agua contiene sales, en particular sulfatos, puede dar origen a desprendimientos del revoque por procesos de cristalización expansiva en ciclos recurrentes de mojado-secado mientras que en algunos pocos casos pueden originarse reacciones químicas con similares consecuencias pero con distinto origen.

*Figura 14: Desprendimiento de revoques*

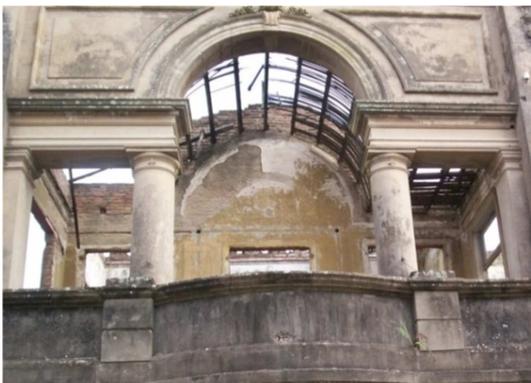
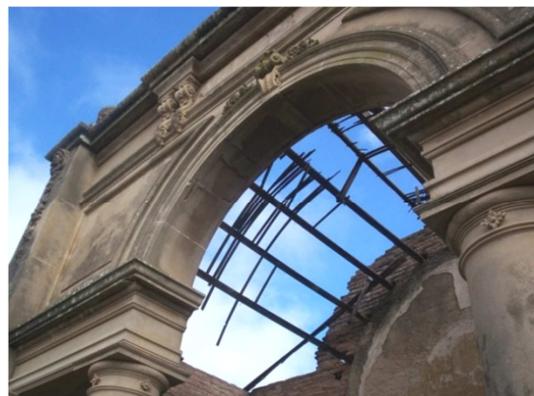
La estructura de techos ha desaparecido casi por completo, aun así algunos tirantes de madera y listones que formaban parte del cielorraso abovedado del hall de ingreso, continúan suspendidos. Las habitaciones laterales carecen de cubierta de techo en su totalidad pero se observa en una de ellas una canaleta de zinc que aún permanece sujeta a la mampostería (sistema de desagües pluviales).

*Figuras 19 y 20: Restos de cielorraso abovedado desprendido casi en su totalidad*

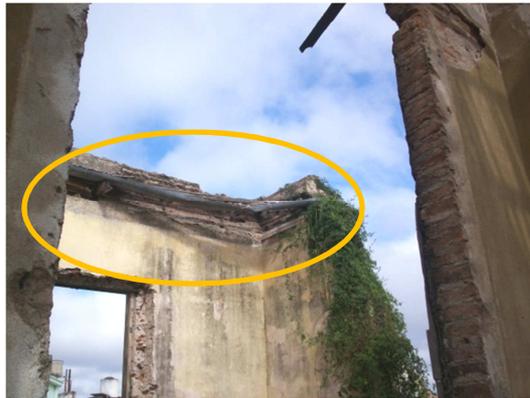
*Figura 21: Canaleta de zinc.*

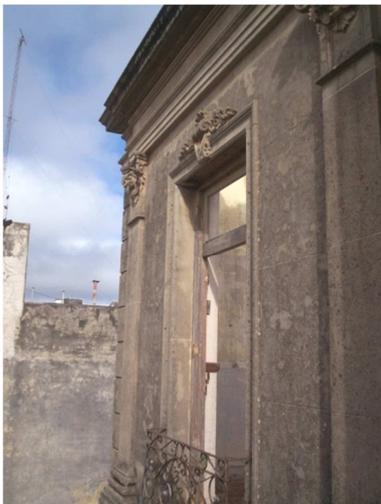
*Figura 23: Marcos de maderas en  
ventanales de fachada.*

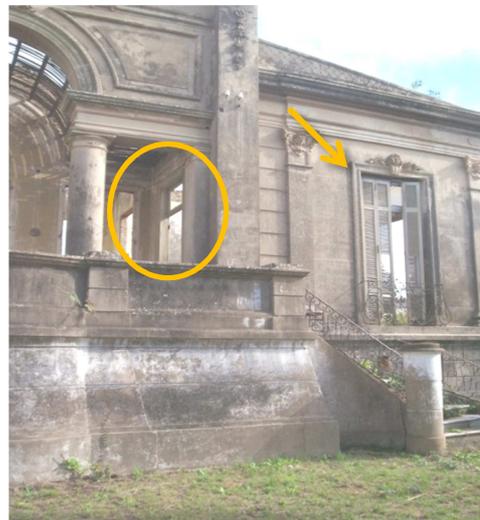
*Figura 23: Ventanal derecho casi  
completo. Vano de acceso a la habitación II*

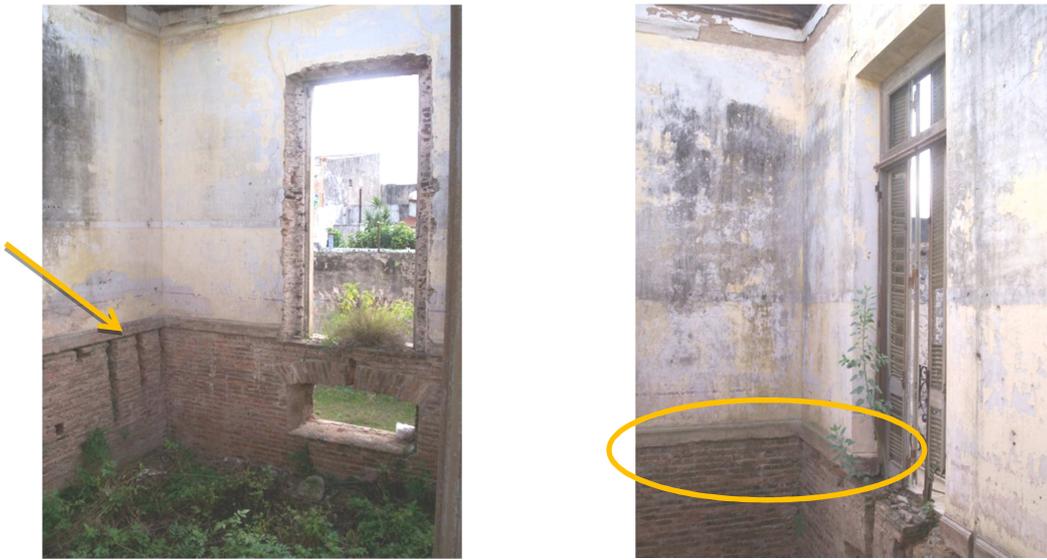
La desaparición de pisos originales, que carecían de contrapiso, provocó que el suelo quede expuesto a la acción de agentes climáticos favoreciendo el crecimiento de vegetación.

*Figura 24 y 25: Habitación sin solados. Presencia de zócalos*

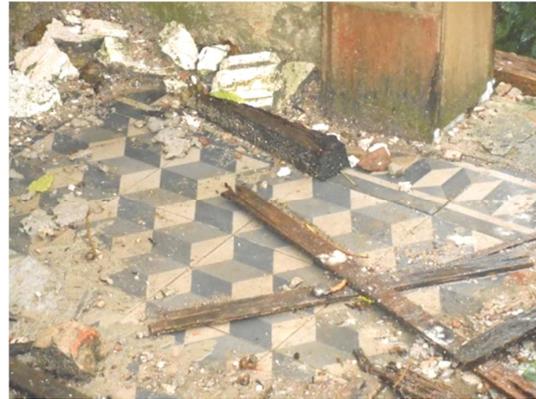
En el exterior de la vivienda (hall de ingreso), el piso es de tipo calcáreo; las piezas se encuentran en gran parte adheridas a la superficie presentando verdín debido a su falta de mantenimiento, antigüedad y su ubicación a la intemperie. Los escalones que conforman tanto las dos escaleras de ingreso y los peldaños del hall, son de mármol. Los peldaños de escaleras se encuentran en buenas condiciones y con pocas unidades faltantes (algunas de ellas se encuentran fragmentadas) donde se observa que ha avanzado la vegetación.

*Figura 27: Piso calcáreo*

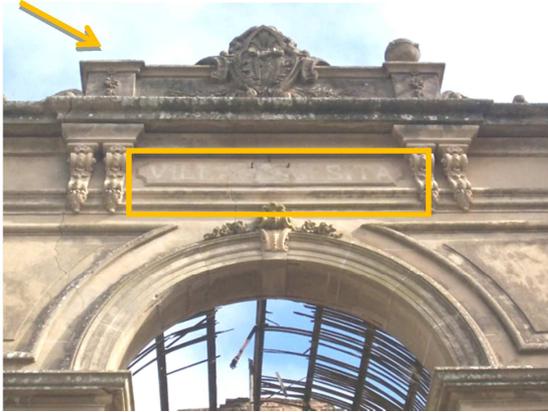
En la zona superior de la fachada se puede observar los restos de la inscripción “Villa Teresita”, aparentemente las letras que conformaban dicho nombre fueron desprendiéndose con el paso del tiempo, quedando sólo marcas de las mismas

*Figura 29: Ausencia de copón izquierdo/Restos del sello "Villa Teresita".*

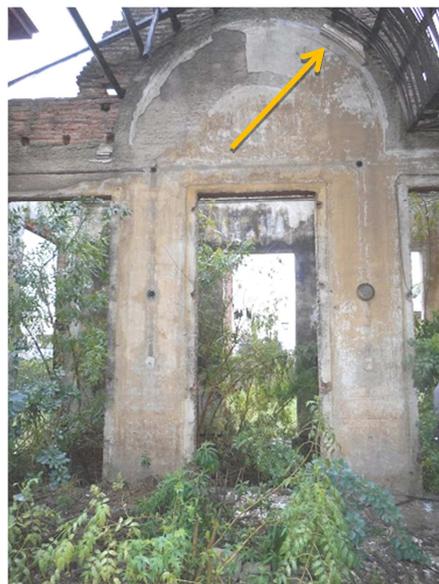
Las molduras, en general siguen cortes rectos; sólo en el arco de entrada toma forma semi circular. Las mismas también eran de yeso, rodeaban todo el perímetro de la construcción, no sólo en el exterior, sino también vestían el interior con características similares. En lo que queda de la vieja casona, se observa que se han mantenido mejor las molduras del exterior que las del interior, éstas últimas pueden observarse cómo en escasos lugares quedan sólo restos de las mismas.

*Figura 31: Restos de molduras interiores*

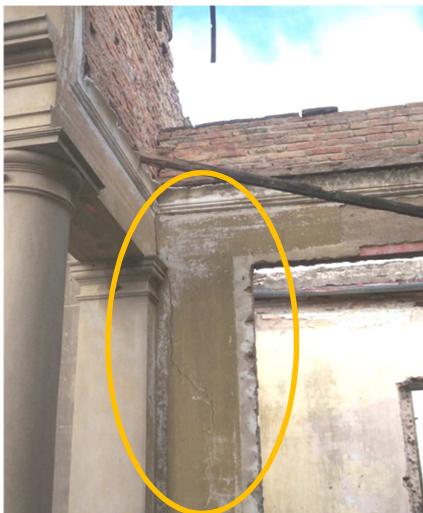
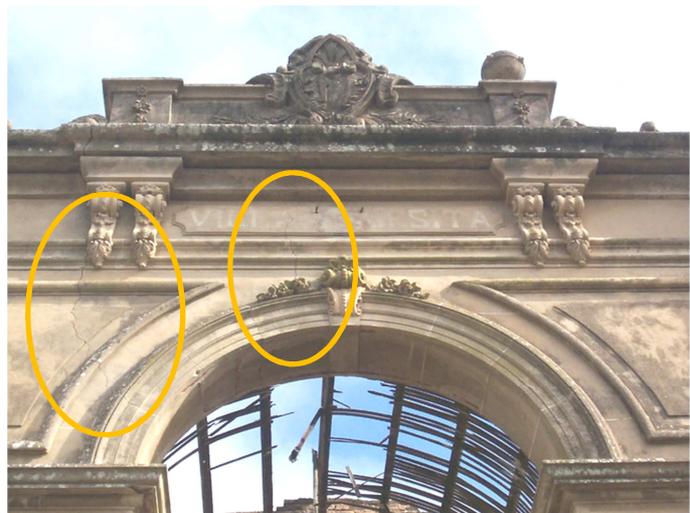
Producto de la demolición parcial que sufrió la propiedad en los años 90, y el estado de abandono de la misma, las paredes han sufrido pequeños corrimientos y son notables algunas fisuras, como en el caso de la habitación I que se observan en el frente afectando a la columna contigua.. Se observan otras fisuras pequeñas en el resto de las habitaciones, pero ninguna de ellas presenta peligros de desmoronamiento ni signos peligrosos.

*Figuras 33 y 34: Fisuras en distintos sectores*

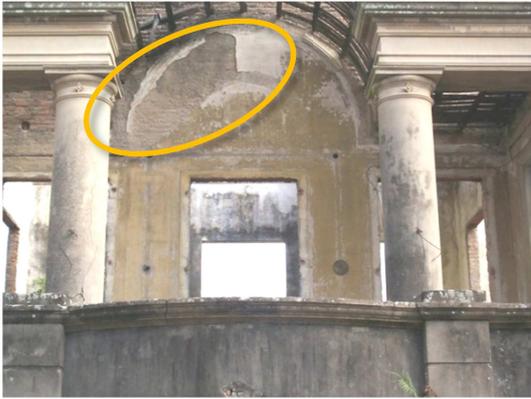
Los pilares centrales que sostienen el arco, están afectados por la humedad que proviene del suelo natural y en partes se ven desprendidos restos de hormigón, producto del deterioro y probable oxidación de las armaduras.

*Figura 35: Desprendimiento de revoques.*

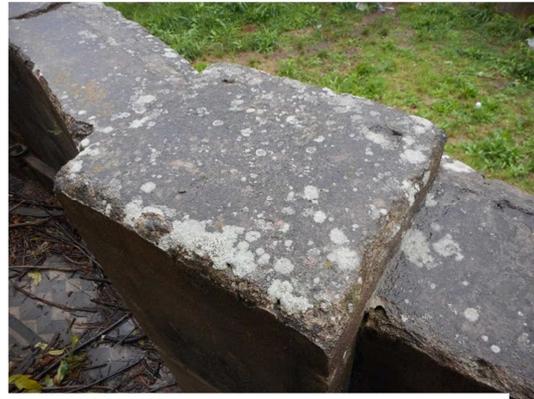
*Figura 36: Ataque de líquenes en muros exteriores.*

En general, producto de los años y los agentes climáticos, las paredes (en todo el perímetro) se ven deterioradas por microorganismos como son los hongos y formaciones líquénicas, que han afectado grandemente el aspecto de las mismas, como así también, el crecimiento desmedido de la vegetación que muchas veces ocurre en interior de fisuras de elementos portantes poniendo a prueba su capacidad estructural.

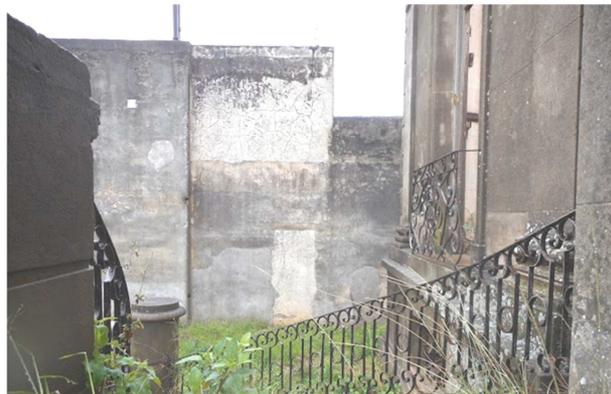
Tanto las barandas de escaleras como las rejas de ventanales y muro perimetral son de hierro de fundición., se encuentran en su totalidad sujetadas, sin faltantes. Su estado de conservación general es bueno, sólo presentan un pequeño grado de oxidación y en algunos casos cierta deformación.

*Figura 38: Herrería en escaleras y ventanales.*

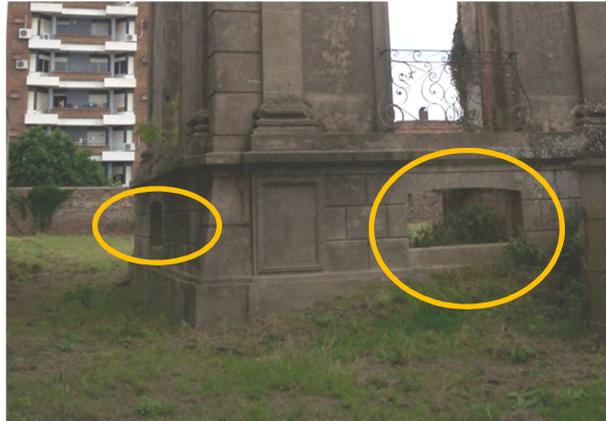
Las ventanas de sótano y ventilación, contaban probablemente con rejas de protección, pero no existen partes de las mismas en la actualidad.

*Figura 40: Ventilaciones.*

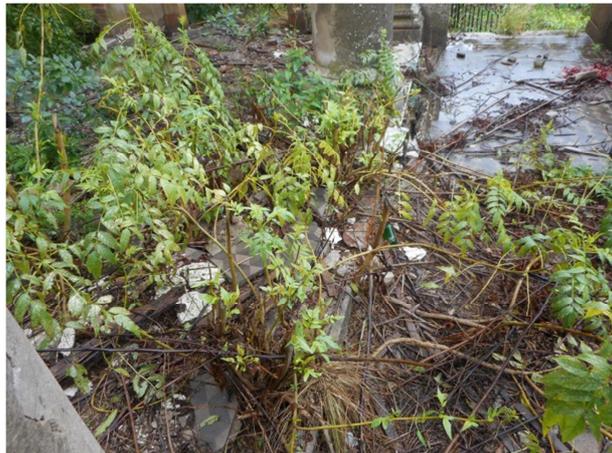
*Figura 48: Crecimiento de planta cuyas raíces se hallan dentro de una fisura en solado.*

Una vez culminada la extracción de la planta, se aplicará peróxido de hidrógeno (agua oxigenada) en el espacio donde se extrajo la raíz para eliminar así sustancias orgánicas.

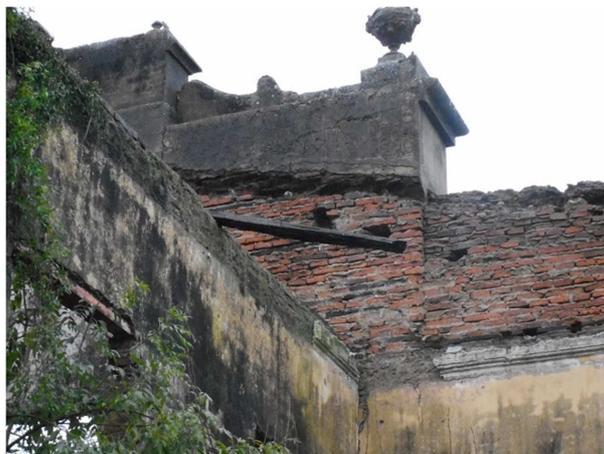
*Figura 49: Pátinas superficiales en coronamientos.  
Crecimiento de vegetación en cornisas.*

Para el tratamiento de superficies que se vean afectadas por pátinas, se procederá a efectuar un hidrolavado a baja presión. Este procedimiento se realizará sobre sustratos que no se vean alterados, como es el exterior de la vivienda principalmente. En el interior, donde los revoques se ven muy comprometidos, o cualquier otra superficie noble, la técnica anterior será demasiado abrasiva, por lo que se procederá sólo a una limpieza en forma manual mediante cepillado con agua únicamente o agua con detergente.

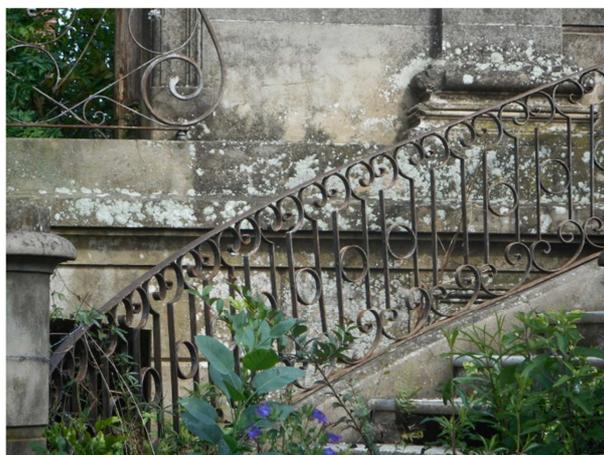
*Figura 50: Formaciones liquénicas en fachada*

De ser posible, en el momento del hidrolavado, se cepillarán las superficies contaminadas; se emplearán preferentemente cepillos de fibra vegetal o filamentos plásticos y se aplicará un biosida compuesto por una solución de agua e hipoclorito de sodio al 50%. Finalizada dicha aplicación, se enjuagará con abundante agua.

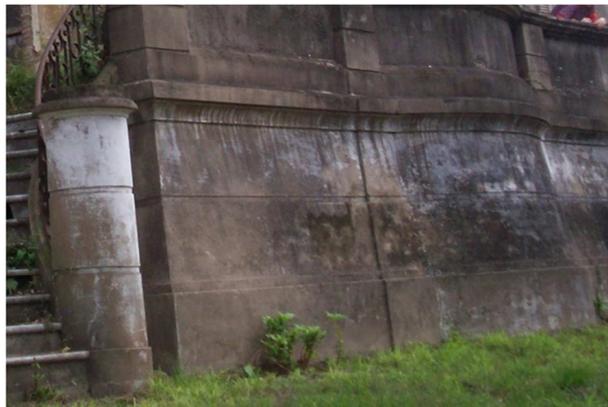
*Figura 51: Pintura realizada pocos años atrás.*

Para la remoción de capas de pinturas se utilizará compresas con sustancias químicas removedoras (la selección de estas sustancias depende del tipo de material de revestimiento), con la ayuda de un pincel y retirando el material removido con estopa.

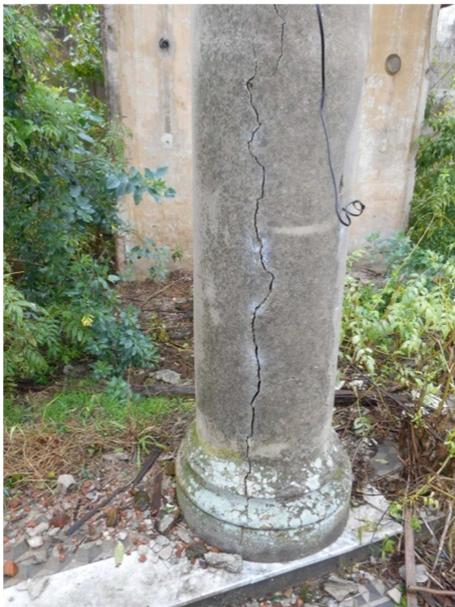
*Figura 53: Fisura en columna*

Cuando se trate de fisuras ancho mayor a 4mm se colocarán varillas de acero de 4,2mm o 6mm de diámetro dobladas en forma de letra "z" fijadas al muro con mortero. La separación de las mismas será de aproximadamente 35 o 450cm dependiendo del espesor de la abertura.

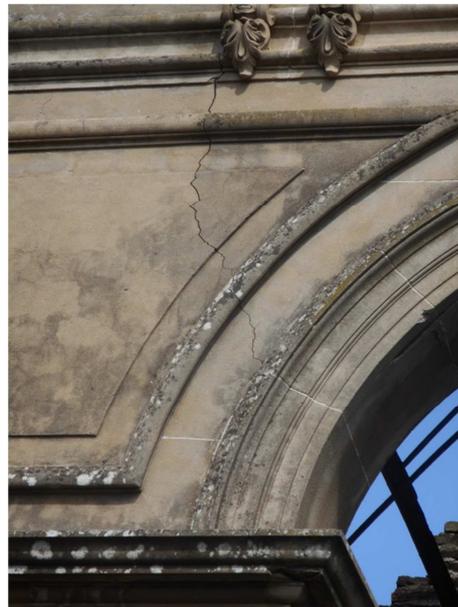
*Figura 53: Fisura en arco de fachada*

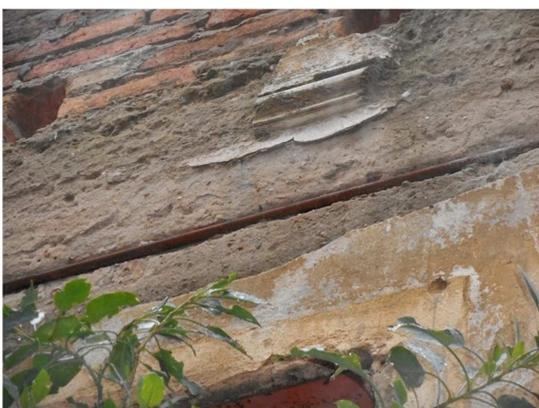
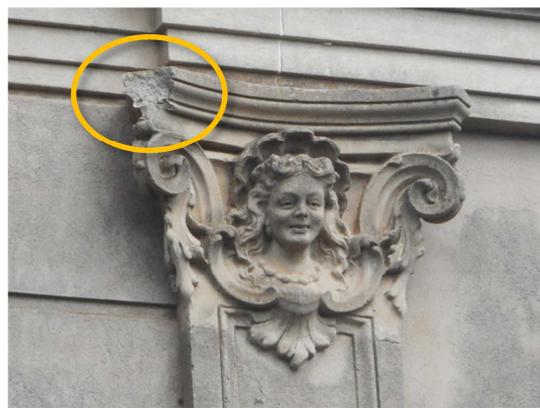
Generalmente, los faltantes de elementos decorativos, sean totales o parciales, se originan por la corrosión de los elementos metálicos de fijación y / o de refuerzos, ya que produce esfuerzos en el material generando fisuras y finalmente su desprendimiento.

*Figura 54: Molduras interiores y ornamento de fachada a reparar y/o reponer*

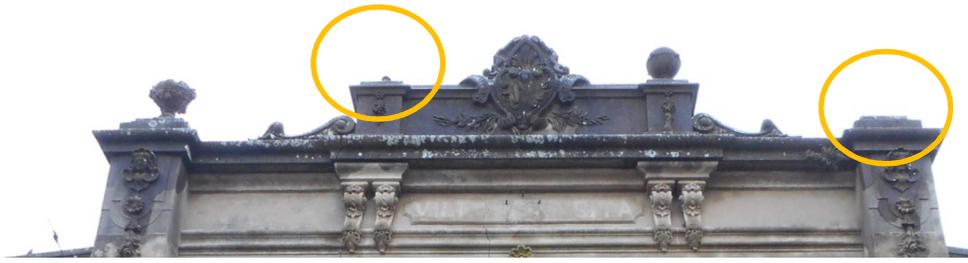
*Figura 55: Copones a restituir*

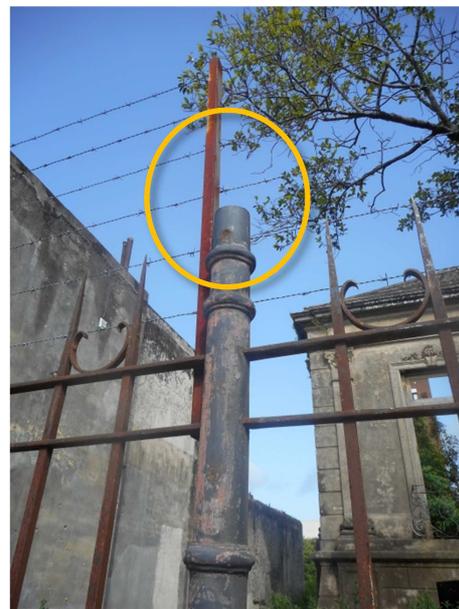
*Figura 56: Capitel a restituir en reja perimetral*

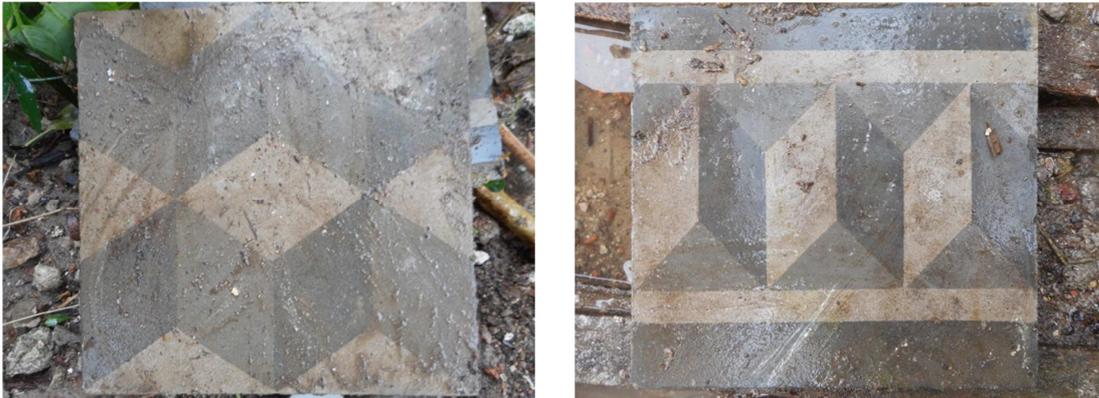
*Figura 57: Baldosas calcáreas*

En el caso de los peldaños de mármol pertenecientes a las escaleras, serán reconstruidas aquellas piezas en las que sea posible repararlas, en tanto que las faltantes serán repuestas completamente.
