# **ANALISIS DE ESTADO Y EVALUACION ESTRUCTURAL DE RECOVAS SEMICUBIERTAS EN LA NUEVA CIUDAD DE FEDERACION.**

Avid, Fabián A.<sup>(1)</sup>; Sota, Jorge D.<sup>(2)</sup>; Machado, Patricio<sup>(3)</sup>; Cornaló, Mario<sup>(4)</sup>; Palacio, Alberto<sup>(5)</sup>  
GIICMA /UTN – Facultad Regional Concordia; Salta 277, Concordia E.R

Este trabajo surge como efecto del colapso producido sobre una sección localizada de una de ellas y consta, en principio, de un análisis de estado en conjunto y una evaluación estructural de estas diecisiete estructuras. Surgen así, datos sobre sus hormigones constitutivos y su estado actual, datos constructivos y un programa efectivo de mantenimiento durante su vida útil.

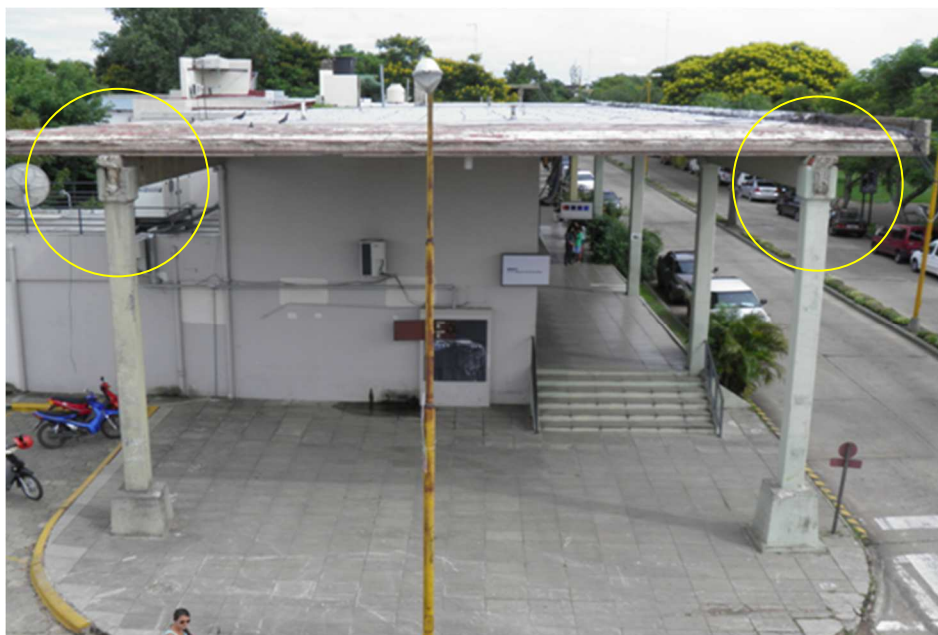
Construidas hace aproximadamente treinta y cinco años, presentan un estado de conservación variado. Algunos sectores localizados se perciben en buen estado, y en otros, se observan los efectos de una ausencia total de mantenimiento en toda su vida útil. En cuanto a la estructura siniestrada, se observa que el colapso se ha producido en su sección en voladizo. La superficie semicubierto presenta cortes en sus vigas de soporte y serias afectaciones por corrosión.

**Figura N°2:** Vista general de la sección de colapso.

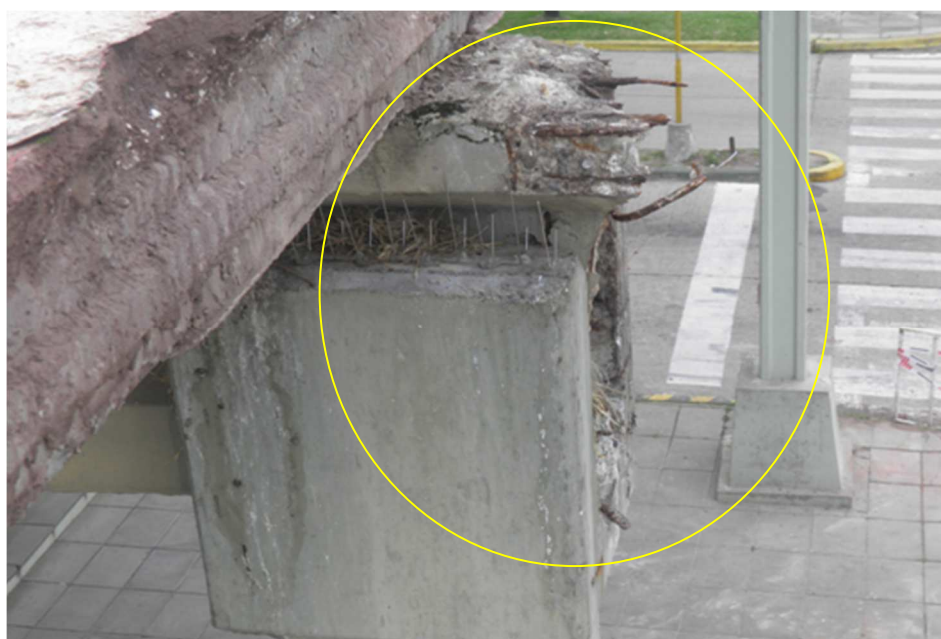
**Figura N°3:** Vista en detalle de la sección siniestrada.

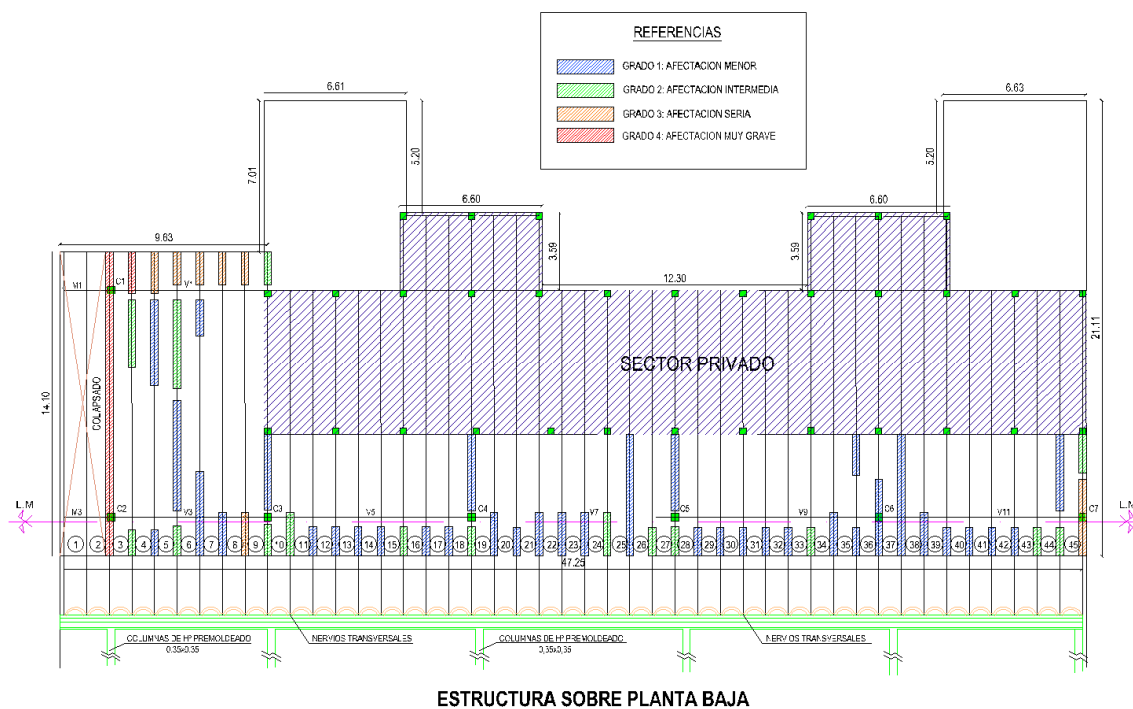
**Figura N°4:** Estructura sobre planta baja de una de las recovas. Los diferentes colores exponen las diferentes patologías descubiertas y los grados afectación.

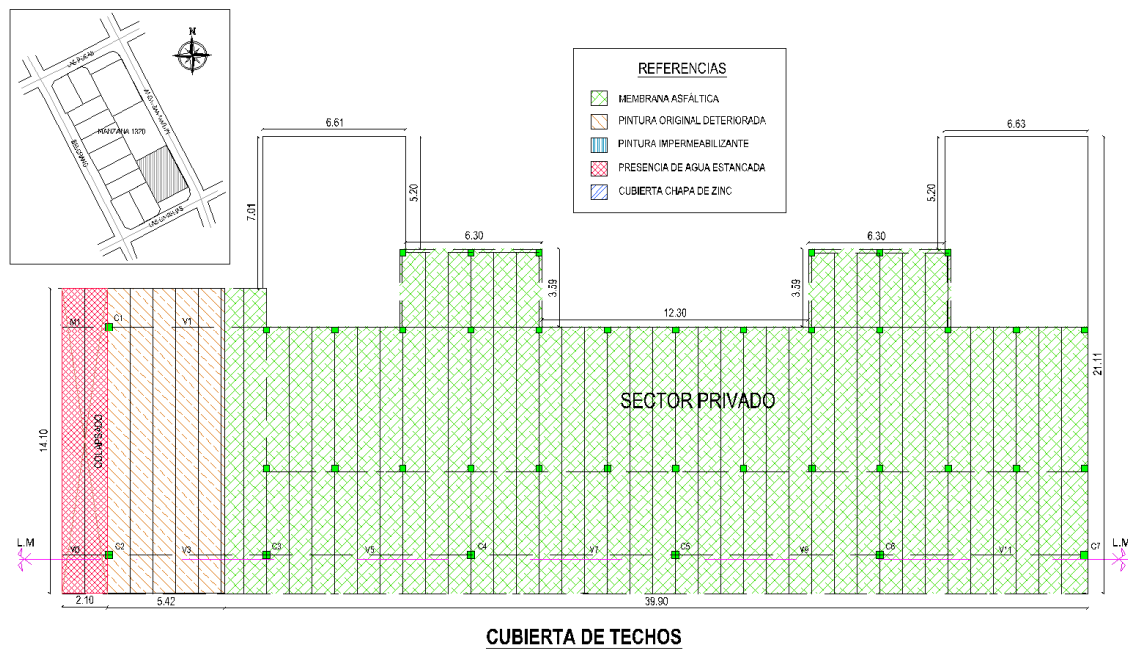
**Figura N°5:** Planta de cubierta de techo de una de las recovas que denota las superficies protegidas con impermeabilización.

Luego de la recuperación de los nervios se debe proceder a impermeabilizar la zona de los aleros con algún material (pintura de base acrílica por ejemplo) ubicado preferentemente en las zonas de encastre de los nervios entre canalones.

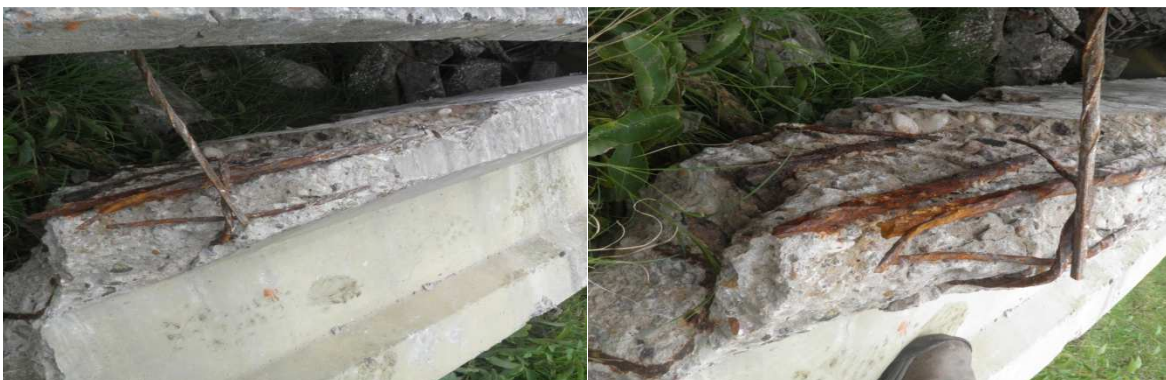
**Figuras N°6 y N°7:** Vista ménsula y zona de ruptura. Vista en detalle de la zona de ruptura y estado de corrosión sobre armaduras principales.

En base a la imagen anterior, vale observar que la corrosión en las barras principales es localizada, es decir, se verifica en la zona de ruptura pero desaparece a una distancia donde el recubrimiento persiste. Es factible pensar entonces que los efectos de la

corrosión sobre las barras de acero tienen su origen en la aparición de fisuras en la zona; con el inevitable ingreso de agua ocasionado por la ausencia de la barrera impermeable sobre la cubierta.

El origen del siniestro subyace en el ya conocido “Efecto Balcones” desarrollado en varias ocasiones en la ciudad de Buenos Aires y de la costa atlántica. La estructura en voladizo se fisura en su zona superior por pequeños movimientos, luego a través de la grieta penetra humedad debido a la ausencia de impermeabilización. Así con el transcurrir del tiempo el acero se corroe aumentando de volumen e incrementando la zona fisurada. La sección útil de la armadura principal disminuye hasta que la misma no es suficiente para soportar las tensiones de tracción solicitantes. Allí sobreviene el siniestro en forma intempestiva.

*Solución 1: Demoler las ménsulas que requieren atención inmediata y proceder al retiro de los dos canalones que asientan en el voladizo.*

*Solución 2: Mantener las vigas ménsulas, retirando los dos canalones que asientan en el voladizo y verificar las condiciones de servicio de las ménsulas, para luego restablecer algún tipo de cubierta en el mismo.*

*Solución 3: Ejecutar un apuntalamiento metálico de eje inclinado, a cuarenta y cinco grados, que vincule el extremo de la ménsula con el cuerpo de las columnas de apoyo.*

*Solución 4: Reforzar el sector traccionado de las ménsulas mediante la colocación de dos perfiles L (sección útil a definir) vinculados lateralmente con la viga premoldeada.*

*Solución 5: Reforzar la estructura en voladizo mediante tensores materializados con cables de acero vinculados a las ménsulas y a extensiones superiores de las columnas de apoyo existentes (secciones y materiales a definir).*

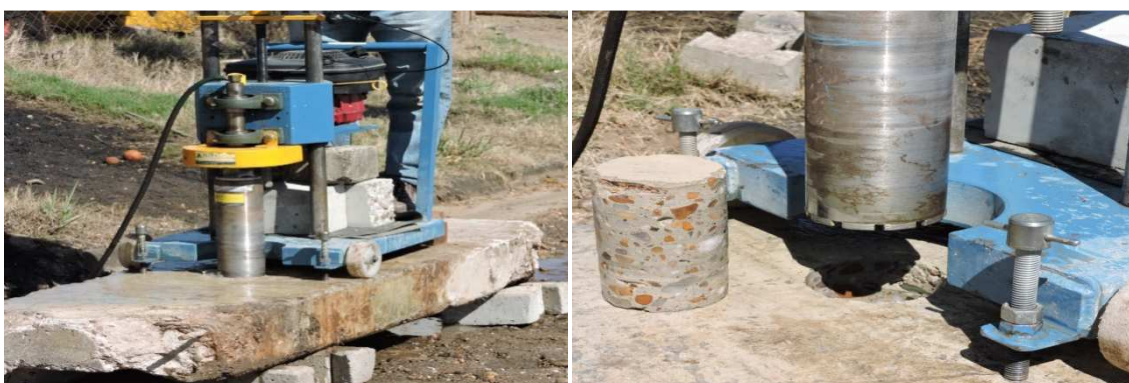
**Figuras N°8 y N°9:** Vista equipo extractor de testigos, sobre ménsula colapsada. Vista del testigo extraído.

Como conclusiones de los resultados presentados en las tablas anteriores se puede deducir que: las densidades presentan valores normales, las absorciones son elevadas (resultado que impacta sobre los altos niveles de carbonatación de ambos testigos) y las resistencias a rotura son compatibles, ajustadamente, con lo especificado en los planos.
