*Técnicas de rehabilitación y refuerzo de estructuras*

## **Rehabilitación de una estructura de hormigón armado de 35 años con patologías relevantes**

Fabián A. Avid (1a), José M. Cosentino (1b), Jorge D. Sota (1c)

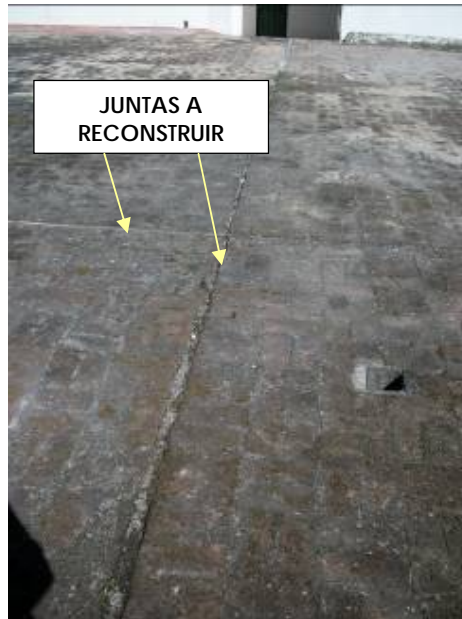
Foto 5 – Solado del estacionamiento superior

Se observa un solado constituido en ladrillos comunes de plano con juntas de dilatación ejecutadas con asfalto en frío (brea) (Foto 5). Un sector en desuso para la instalación de baterías de gas envasado. Se observan sumideros para la descarga de pluviales sin rejillas de retención.

- 1) Reconstitución de impermeabilización en terraza en las zonas con filtraciones.
- 2) Manteniendo el actual solado de recubrimiento de ladrillos se renovarán las juntas de dilatación con material asfáltico o mastic de asfalto/arena.

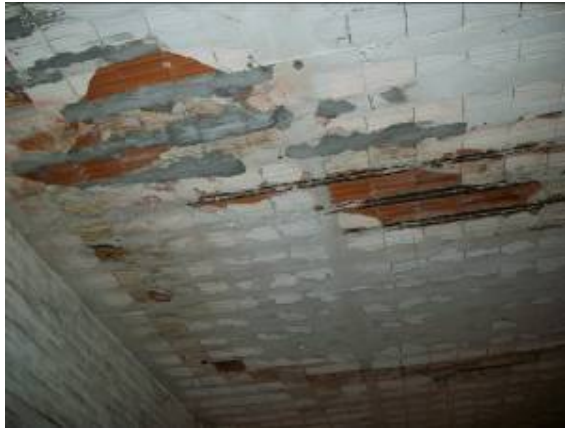
Foto 6 – Losa 106

LOSA 106 (ASIENTO GABINETES DE GAS ENVASADO): Este es el sector con mayores problemas. Es una zona a reparar en forma inmediata.

- 6) En la losa 106 (sector gabinetes de gas) losa 100 (rampa de acceso) donde el deterioro es grave se deberá evaluar y considerar especialmente el refuerzo de la zona. Teniendo en cuenta esto, se sugiere realizar nuevos nervios paralelos a los deteriorados (demoliendo parte del ladrillo cerámico de la losa, para lograr el ancho requerido para la construcción del nuevo nervio) Figura 2 y la colocación de una malla  $\Phi\Phi 6$  mm con 15 x 15 cm para la vinculación de los nuevos nervios a los existentes, realizando una nueva capa de compresión.

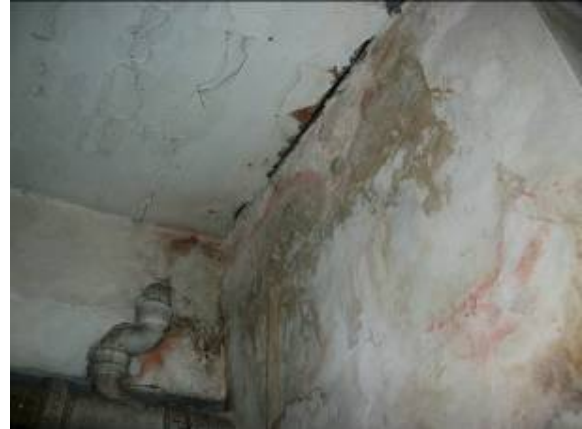
Foto 7 – Losa 108

LOSA 108: Con reparaciones. Se deberán corregir patologías en esquina noroeste adyacente a cañerías de bajada (ingreso de agua con la consiguiente oxidación de armadura en hierros de losa).

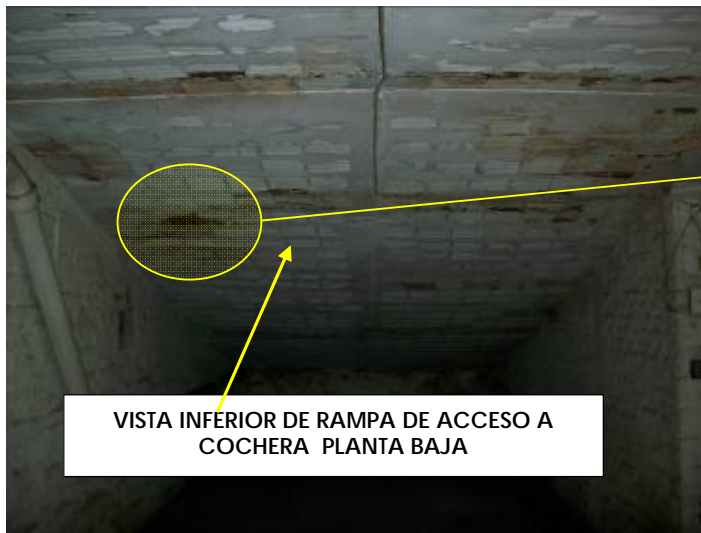
Foto 8 – Losa 100

LOSA 100 – RAMPA DE ACCESO A LA Unidad Funcional : Este es uno de los sectores a intervenir con mayor rapidez. Se observan armaduras expuestas y corroídas en varios sectores incluso el corte del hierro en todo su diámetro.

- 3) Recomposición de nervios de losas (100 y 106) donde el estado de corrosión de los hierros es grave.
- 4) Sellado mediante mortero de cemento, previa limpieza y retiro de material suelto, en hierros expuestos de columnas. (previa colocación de un puente de adherencia tipo epoxi).

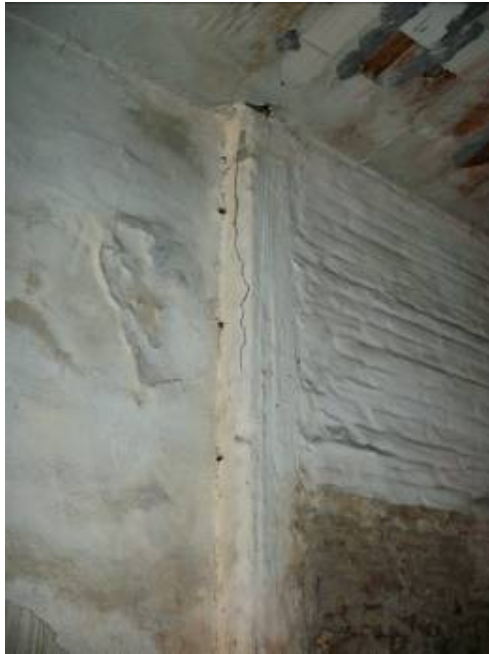
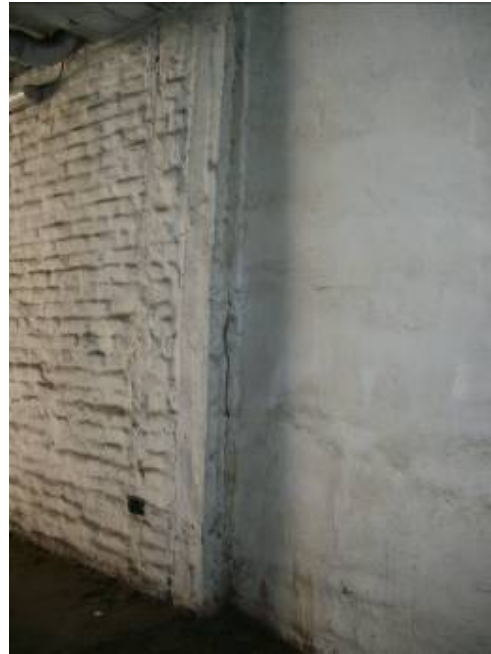
Foto 11 – Columnas C11 y C16

COLUMNAS SOBRE MEDIANERA AL ESTE: Se trata de las columnas C11 y C16. Se recomienda proceder a reparar las grietas verticales observadas.

- 3) Fisuras verticales con hierros expuestos (por estallido del recubrimiento ante la corrosión de armaduras) en columnas.
- 4) Fijación deficiente de tuberías suspendidas.
- 5) Oquedades en fondos de losas.

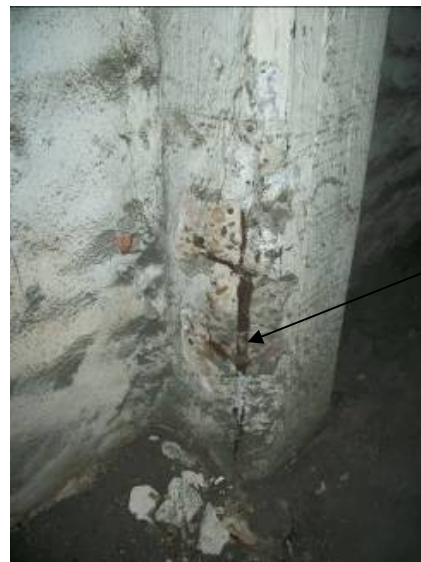
Foto 13 – Columna C12

Estallido del recubrimiento de H<sup>o</sup> por corrosión de la armadura

En la columna C12 se recomienda reparar la zona de armaduras expuestas en su tramo inferior.

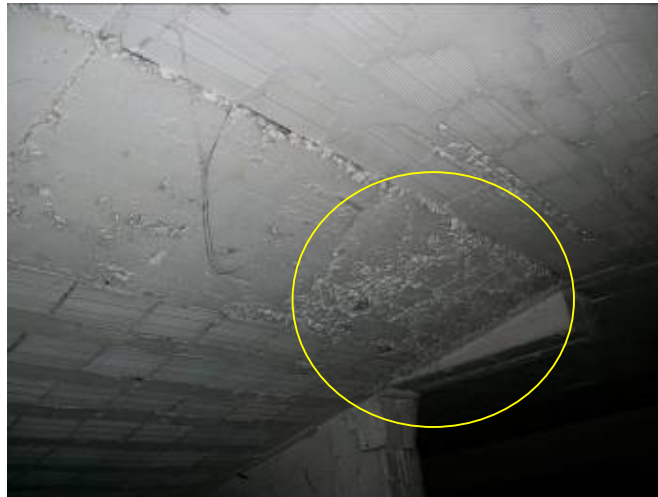
Foto 14 – Oquedades en Losa de Rampa al 2º SS

En losa de rampa del primer SS al segundo, en su fondo en zona superior del ángulo noroeste proceder a reparar/sellar oquedades en el hormigón.

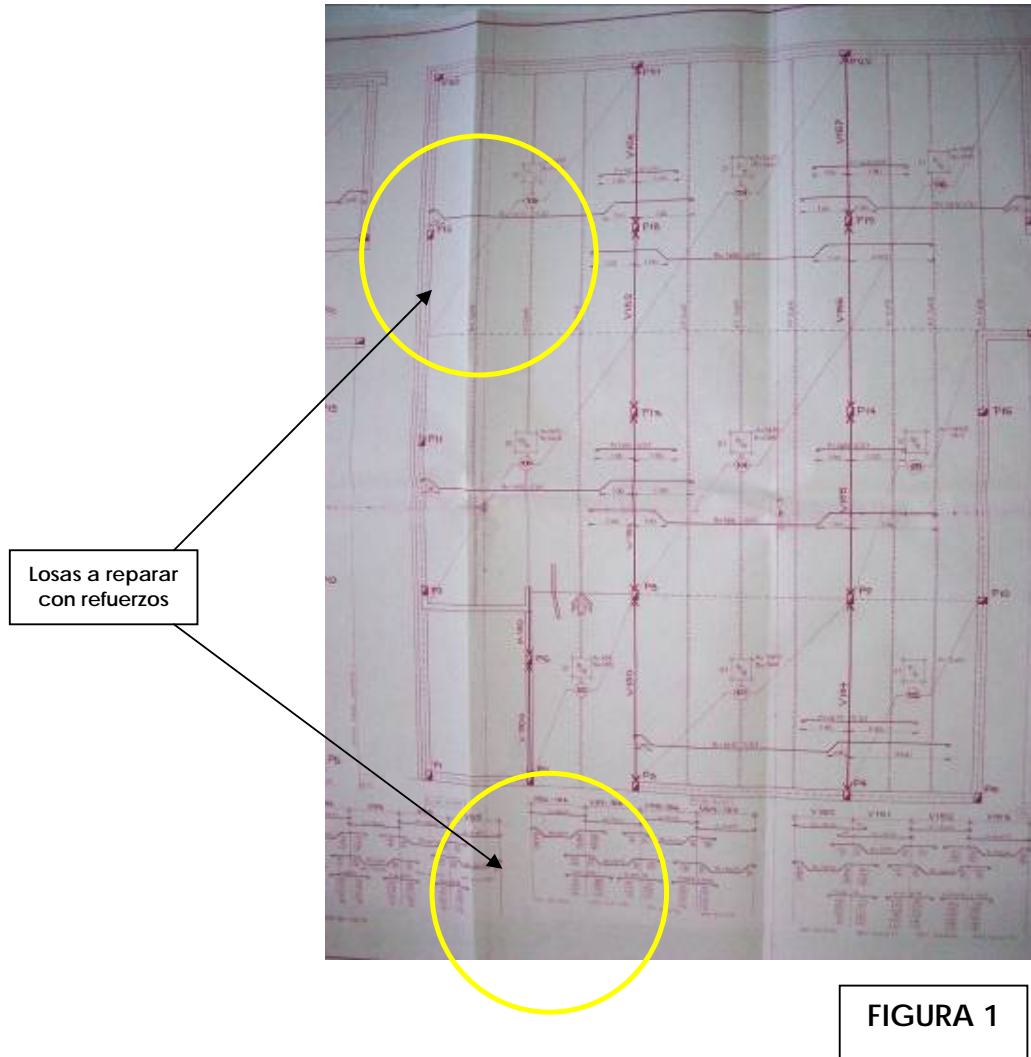
- LOSA 106
- LOSA 100
- COLUMNAS C11 y C16 sobre PRIMER SUBSUELO
- COLUMNA C12 sobre SEGUNDO SUBSUELO

En los fondos de losas se verifican las principales patologías debido a la presencia de armaduras expuestas con estados avanzados de fenómenos de corrosión. En esas columnas se detectan distintos estados de fisuración por fenómenos de corrosión en sus armaduras. Como defectos constructivos adicionales se verificaron oquedades en losas así como filtraciones en determinados sectores.
