Patologías y técnicas de reparación de monumentos y estatuas ejecutadas con distintos materiales

TRAVERSA, LUIS ⁽¹⁾⁽²⁾; ILORO, FABIÁN ⁽¹⁾; SOTA, JORGE ⁽¹⁾⁽²⁾

(1) LEMIT-CIC

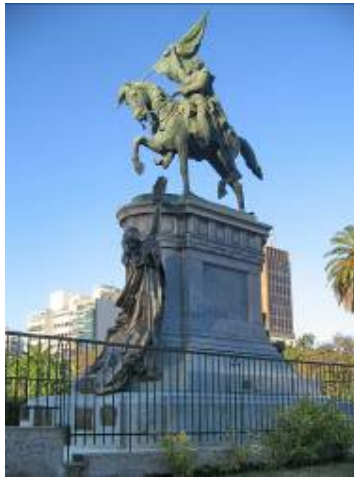
- **Monumento al General José de San Martín, Plaza San Martín, La Plata:** La estatua ecuestre de bronce del General San Martín (Fig. 1) está ubicada sobre un pedestal de granito gris pulido que reviste al basamento ejecutado en mampostería de ladrillo cerámico comunes asentados en morteros de calcio. Esta escultura es una réplica de la erigida en Boulogne Sur Mer, Francia, obra del escultor Enrique Emilio Allouard. Durante la inspección se observó que la pata del caballo que apoya en el pedestal, presenta elementos de hierro con un estado de corrosión avanzado, observándose la pérdida de sección. También, se visualizó la existencia de residuos del proceso corrosivo dispersos en distintos sectores de la mencionada base, en la cual se detecta además un relleno ejecutado con un mortero cementicio que puede ser atribuido a una intervención posterior a la ejecución del monumento.

Fig. 1: Vista general del monumento, al Gral. San Martín, La Plata.

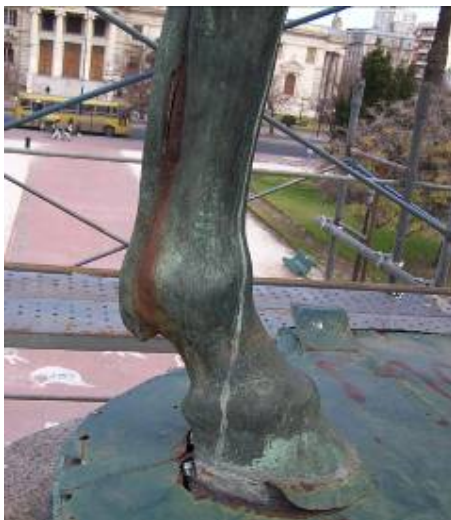
Durante el relevamiento no se pudo determinar fehacientemente el sistema de fijación de la escultura al pedestal; sin embargo, una de las patas del caballo (Fig. 2) presenta en su interior un elemento de hierro corroído que al aumentar de volumen por el proceso corrosivo, ha desprendido un trozo de la estatua. Este elemento metálico (Fig. 3) puede corresponder al refuerzo interior que habitualmente se efectúa en las estatuas de grandes dimensiones y que muchas veces se continúa para realizar el empotramiento en el pedestal.

Fig. 2: Vista de la pata trasera del caballo. Se observa la fisura y las manchas de óxido causadas por la corrosión del hierro.

a) Es conveniente que previo al inicio de las tareas de limpieza de la estatua ecuestre se determine fehacientemente el sistema de fijación de la misma al pedestal, lo cual podrá realizarse mediante técnicas de gammagrafías empleadas por ejemplo en la evaluación de la existencia de elementos metálicos en estatuas del Palacio de Tribunales de la Ciudad de Buenos Aires y en la Basílica de Luján [4].

b) De acuerdo a los resultados de los estudios o ensayos seleccionados para determinar el tipo y el estado del sistema de fijación, deberán contemplarse las medidas de seguridad tendientes a garantizar la estabilidad de la escultura, definiendo si la limpieza se realiza “in situ” o es conveniente efectuar en una primera instancia la reparación o cambio de los elementos metálicos de fijación para luego proceder a efectuar las tareas de puesta en valor de la escultura.

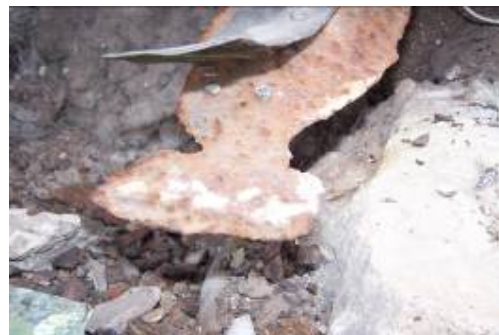
Complementariamente, se ha observado el desplazamiento de una de las placas graníticas del revestimiento del pedestal, sin poder establecer fehacientemente qué ha producido dicho movimiento pero que podría atribuirse al aumento de volumen por corrosión de los perfiles de empotramiento.

Fig. 3: Detalle de un perfil metálico. Se observa la pérdida de sección y los residuos del proceso corrosivo.

c) Para realizar la recuperación de la escultura se debe retirar la pátina y los productos de la corrosión mediante abrasión por blastinado o arenado a baja presión, menor a 80 bar, o bien mediante cepillos de alambre de acero; se pueden emplear también baños alcalinos o ácidos para incrustaciones compactas y luego proceder a desengrasar.

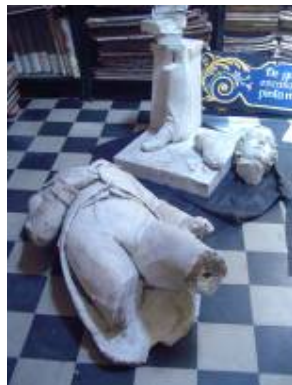
Los monumentos y esculturas de mármol habitualmente sufren patologías ocasionadas por su interacción con el medioambiente y, fundamentalmente, roturas originadas por actos de vandalismo o accidentes. A modo de ejemplo se presenta el caso de una escultura datada en 1902, obra del escultor italiano Pietro Costa (1849-1901), ubicada en una localidad de la Provincia de Buenos Aires, sobre un pedestal a 2,50 metros, aproximadamente, que fue derribada con la consecuente rotura. Esta escultura de 2 metros de altura pertenece casi con seguridad al desmembramiento por razones políticas y estéticas del grupo escultórico inaugurado en 1902 en la plaza central de la Ciudad de La Plata. En la actualidad, en el depósito se observan fragmentos (Fig. 4) que esperan para ser unidos mediante pernos de acero inoxidable y pegamentos epoxidicos.

Fig. 4: Vista de los fragmentos de la escultura de mármol Ravaccione

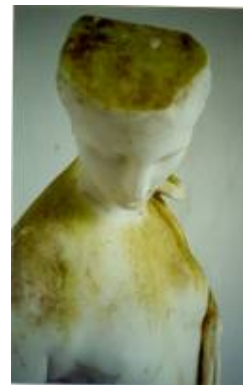
Fig. 5: Vista de una escultura de mármol colonizada por líquenes

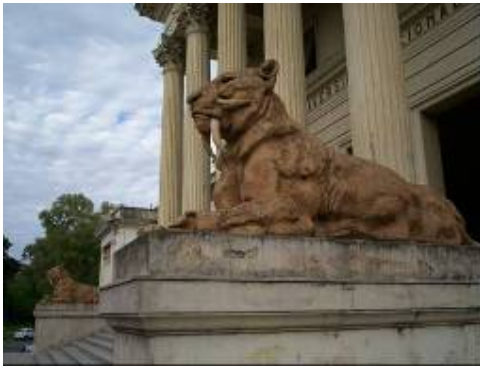
Fig. 6: Vista de Smilodon.

- **Smilodon (tigre diente de sable) Museo de Ciencias Naturales, La Plata:** Al emprenderse la puesta en valor de la envolvente del edificio, se muestreó una de las estatuas (Fig. 6) ubicadas a los lados de la entrada, para verificar con qué material había sido realizada ya que se debían efectuar algunas reparaciones menores, en sectores que presentaban desprendimientos o roturas.

Para la remoción del biofilm originado por la exposición en el ambiente con alto contenido de humedad es necesario emplear técnicas de hidrolavado a baja presión (menor a 80 bar) empleando tratamientos biocidas; en caso contrario se dispersan los propágulos de los líquenes y las esporas de los otros microorganismos presentes, facilitando una rápida re-colonización en un período breve de 6 meses a un año [6].

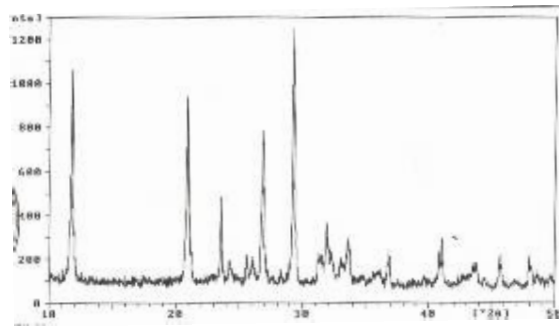
Fig. 7: Difractograma de Rayos X del material

La determinación química y la Difracción por Rx (Fig. 7) confirman que el material corresponde a Calcita (carbonato de calcio) con escasa presencia de Sílice, por lo cual puede plantearse que se trata de un mortero cálcico ejecutado con cal hidráulica y área sílice natural. Los depósitos biológicos sobre la escultura confirman la presencia de cianobacterias, algas microscópicas, líquenes, musgos y plantas. En total se hallaron 17 especies de líquenes, de las cuales 9 son cortícolas, atribuible a la influencia de la humedad ambiental.

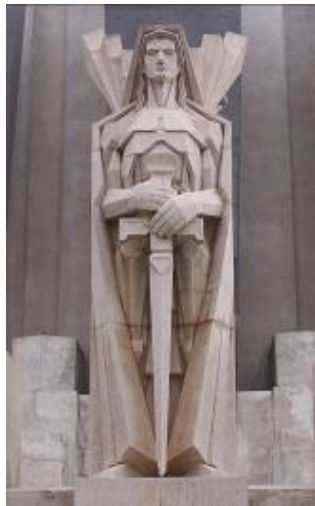
Fig. 10: Portal de Azul. Figura de un hombre alado, tal vez un “ángel custodio”, ejecutado en hormigón armado, de 5,5 m de altura

La estatua, de 5,5 m de altura, fue realizada con la técnica de facetado, presentando líneas muy definidas y una terminación de excelente calidad que no ha sufrido con el paso del tiempo patologías significativas pero ha comenzado el proceso de corrosión, observándose ya algunos desprendimientos del hormigón de recubrimiento. En la sigla RIP se observa depósitos de carbonato de calcio, originados en la lixiviación del hidróxido de calcio frente al anhídrido carbónico de la exposición al aire; se recomienda limpiar con una solución de ácido clorhídrico diluido y cepillado.

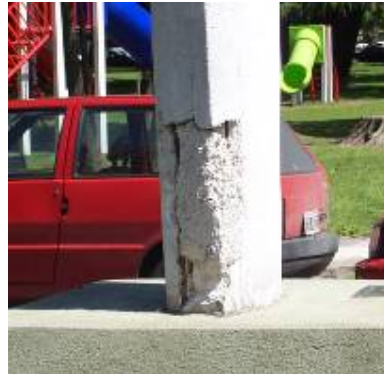
- **La Estudiante, La Plata:** Fue construida en cemento blanco, con basamento de mampostería, realizado por el escultor Pablo E. Semenas (Fig. 12). De carácter conmemorativo, la figura es de cuerpo entero, observándose en la actualidad la falta de material en ambos brazos, pequeñas fisuras y desprendimientos de material por corrosión de armaduras, así como erosión en el libro y la cabeza, con crecimiento biológico en la cabeza. La corrosión de las armaduras, se encuentra en la etapa de propagación del fenómeno; se observa un deterioro (Fig. 13) que se acrecienta con el tiempo. Para conservar esta escultura es necesaria su reparación, iniciando en forma inmediata su intervención.

Fig. 13: Detalle de la base de la escultura, La Estudiante La Plata

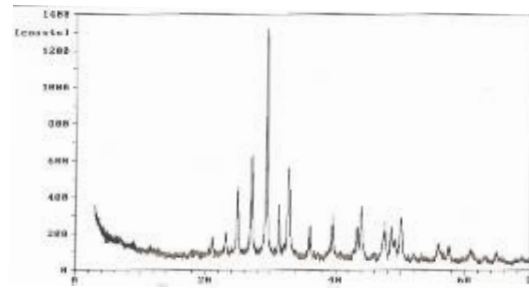
Fig. 15: Difractograma del material constitutivo del Diplodocus Carnegii.

Estudios realizados en el LEMIT para evaluar con qué material se encontraba realizada esta reproducción, indican químicamente y por DRX que el material está compuesto en su totalidad por Sulfato de Calcio (Yeso)(Fig. 15) . En los estudios se confirma además la presencia, en porcentaje elevado, de carbón como pigmento. Esta situación habilitó la realización de pequeñas reparaciones con un material de características similares al original.

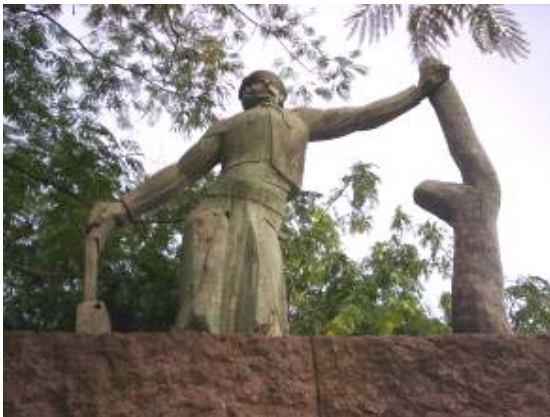
- **El gaucho, Plaza Dardo Rocha, Pehuajó:** Este conjunto escultórico (Fig. 16) realizado por un material constituido por 3 capas de diferentes se encuentra en etapa de reparación debido en particular a las roturas que presenta por hechos de vandalismo (Fig. 17). La capa interna, color gris, presenta la adhesión en su parte inferior de una malla de alambre de forma romboidal con un tamaño de abertura de 10 x 15mm. El espesor de esta capa de mortero es de aproximadamente de 5mm.

Fig. 16: Vista general. Se observa el frente de la escultura del gaucho

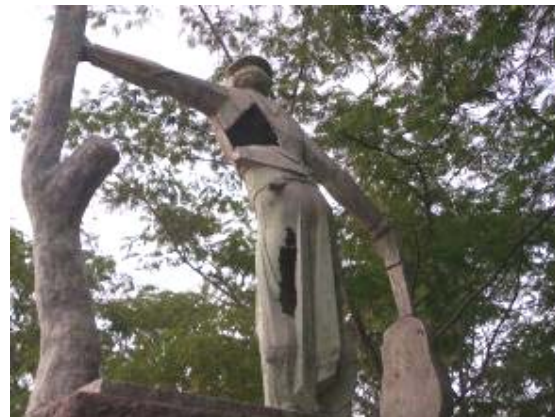
Fig. 17: Sectores dañados con pérdida de material, en el sector posterior.

En las tareas de la reparación de la pieza escultórica, deberán elegirse mezclas que permitan la ejecución adecuada del trabajo. En lo que respecta a la capa intermedia ejecutado con crisolito, deberá adoptarse las precauciones del caso ya que este material actualmente está prohibido por considerarse altamente peligroso para la salud de las personas. Por tal motivo puede ser reemplazado por fibras de polipropileno, por ejemplo, que cumplen funciones similares, otorgando al conjunto una cierta elasticidad frente a ciclos térmicos o de mojado y secado.

Además, se recomienda que la escultura El Gaucho, debe ser fortificada, a fin de otorgarle una mayor resistencia ante agresiones externa. Esta fortificación puede ser realizada mediante el uso de poliuretano expandido. Además, es recomendable para protegerla de las agresiones del medio ambiente como el meteorismo y la contaminación ambiental, aplicar una pátina sobre la superficie compatible con el material que conforma la pieza.

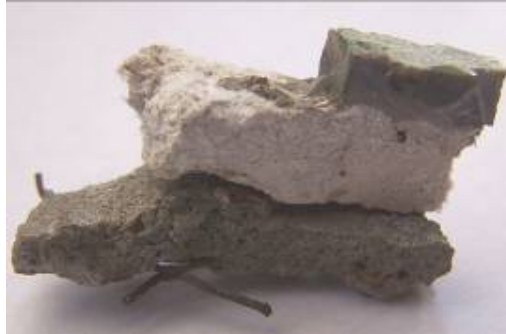
El material intermedio es de color blanco grisáceo con fibras, incorporadas en su matriz. La capa externa presenta un color verde grisáceo de 1 a 2mm de espesor aproximadamente (Fig. 18).

Fig. 18: Detalle del material de la escultura. Se observan las tres capas de morteros.

Sobre las 3 capas se realizaron observaciones mesoscópicas y microscópicas. Además, se realizó un análisis a fin de determinar la composición de los morteros en estudios. De la observaciones y estudios realizados surge que la capa interior puede definirse como un mortero compuesto por cemento portland y arena sílicea, en proporciones de orden 1:3. El mortero intermedio está constituido por cemento blanco con la incorporación de fibras de crisolito (abesto o amianto). Debe mencionarse que las proporciones en que se encuentran las fibras es de muy difícil determinación. La capa externa puede definirse como una lechada de cemento (agua-cemento) con la incorporación de un colorante.
