Postgrado de Especialización en Higiene y Seguridad
en el trabajo

Trabajo Final:

Análisis de Riesgos Laborales en el
Hospital X

Autor: Ing. Sebastián M. Vicario

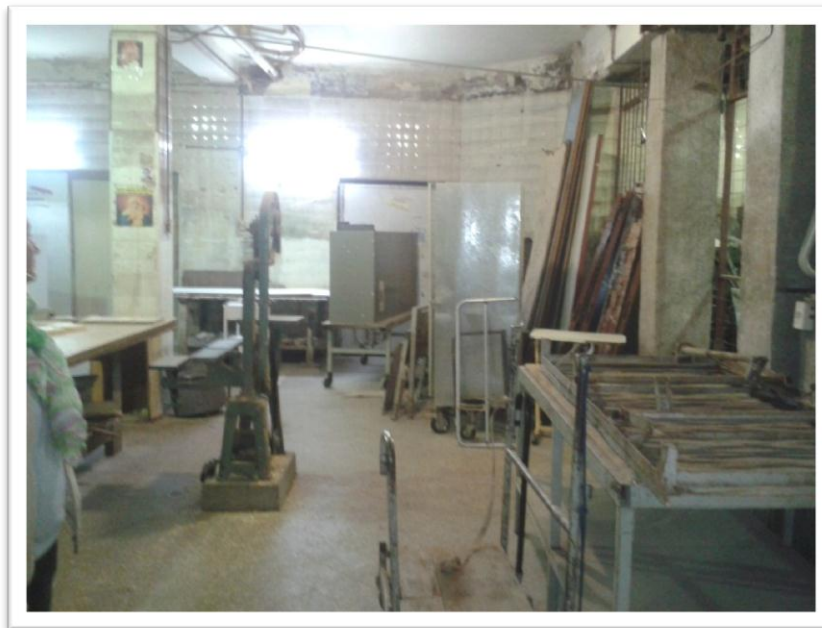
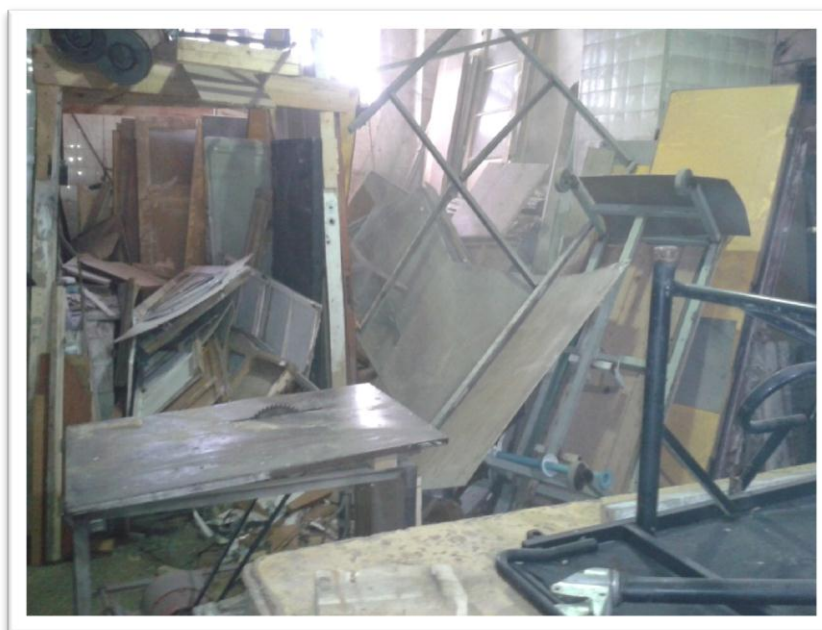
Esta situación puede visualizarse en las imágenes N°2 y 3. Obsérvese la presencia de materiales combustibles en cercanías de las máquinas de corte, lo cual constituye un riesgo de incendio ante la posibilidad de que una partícula incandescente se desprenda de la máquina y caiga sobre ellos.

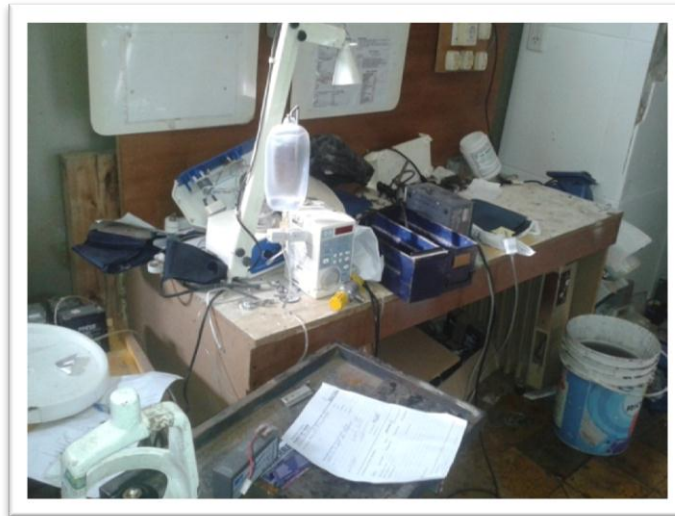
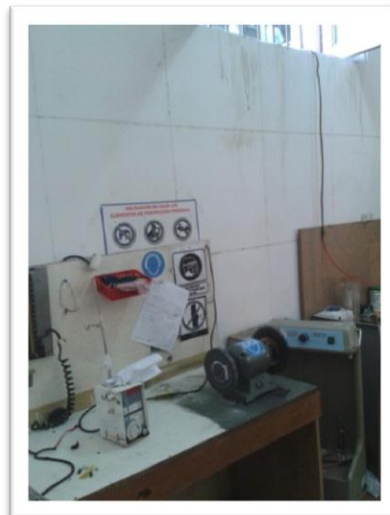
Imágenes N°4 - 5: Taller de Electromedicina

En el sector de Electromedicina hay 8 puestos de trabajo construidos en madera aglomerada. Las falencias antes citadas se repiten en este sector (ver imágenes N°4 a 11).

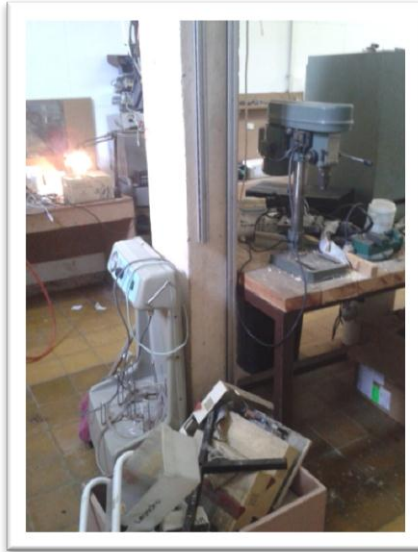
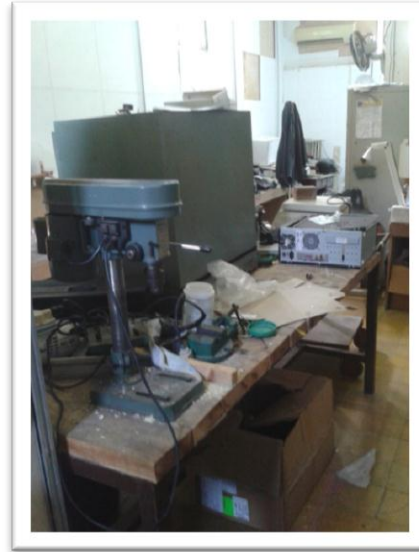
Imágenes N°6 - 7: Taller de Electromedicina

Aquí también se observa presencia de materiales plásticos, algunos de los cuales podrían liberar sustancias tóxicas producto de la combustión, pudiendo provocar la intoxicación o incluso la muerte por inhalación.

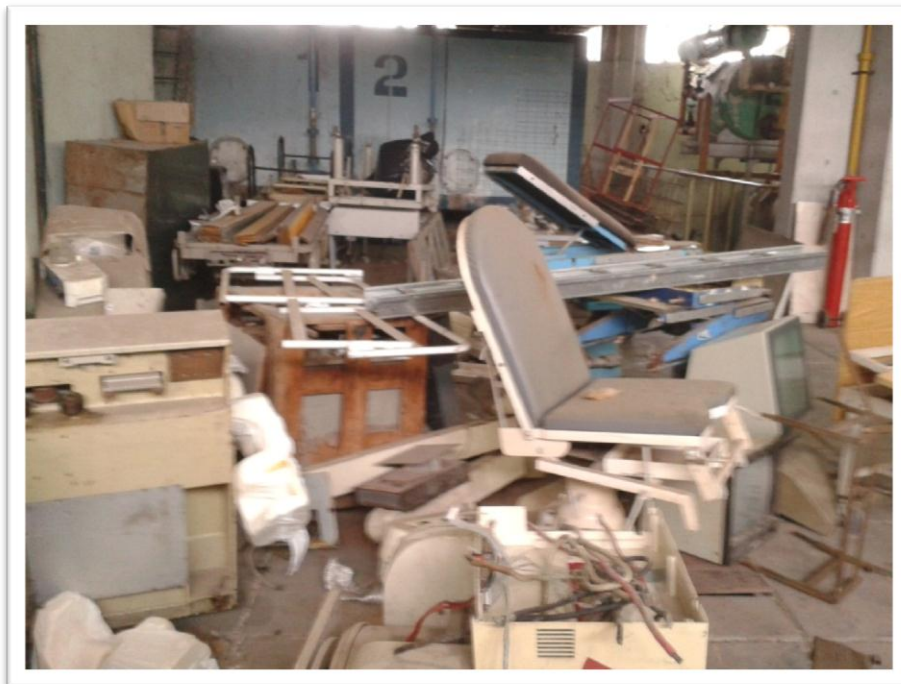
Un relevamiento en este sector de incendio dio como resultado aproximadamente 500 Kg de madera, MDF y PVC proveniente en su mayoría de mobiliario y equipamiento médico en desuso. También se observan recipientes de aceite vacíos y los tanques de gasoil que alimentan al generador, los cuales tienen una capacidad de 1900 litros (si bien se asegura desde mantenimiento que nunca se llenan más allá de la mitad de su capacidad).

Imagen N°15: Sala de máquinas. Mobiliario y equipamiento obsoleto.

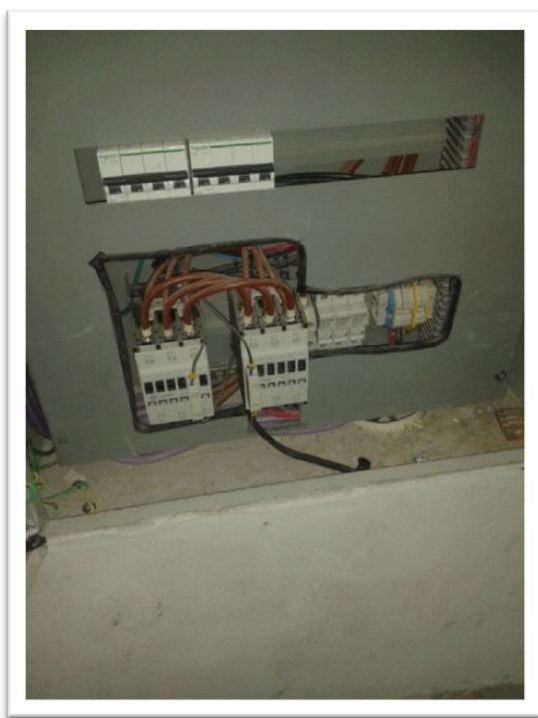
Imagen N°22: Tablero seccional quirófanos.

Pese a que las instalaciones fueron renovadas hace poco tiempo y que se ajustan a la normativa en la mayoría de los casos, se observaron incumplimientos en uno de los tableros, como se observa en la imagen N°22.

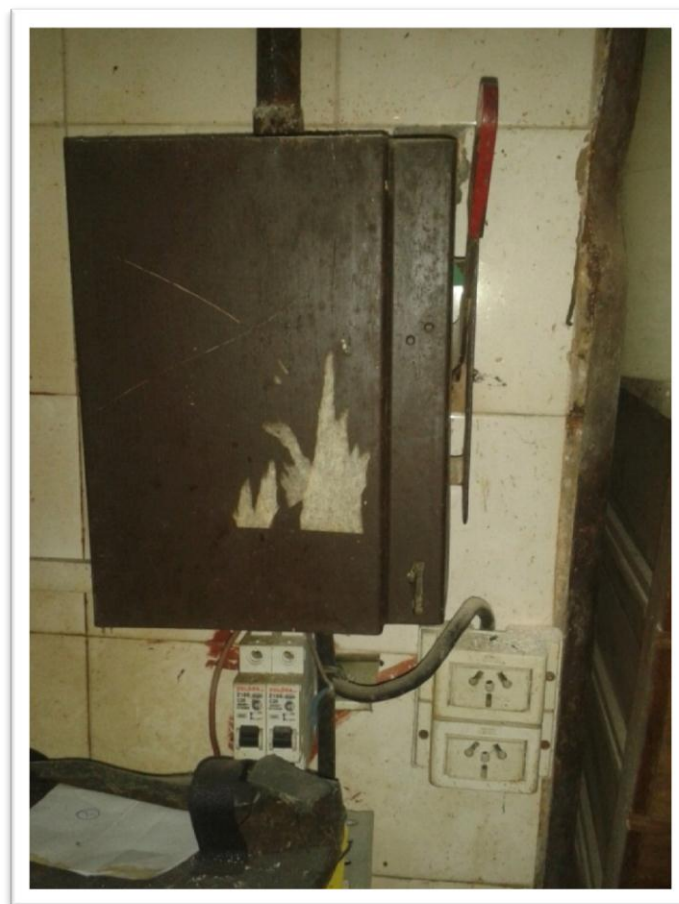
Imagen N°25: Tablero seccional del taller de refrigeración.

En este sector se reparan los numerosos equipos de aire acondicionado y refrigeración con que cuenta el hospital. Actualmente está operativo un antiguo tablero que representa un verdadero peligro para los trabajadores y para las instalaciones (ver imágenes N°25 y 26). A continuación el análisis de este tablero teniendo en cuenta las disposiciones vigentes.

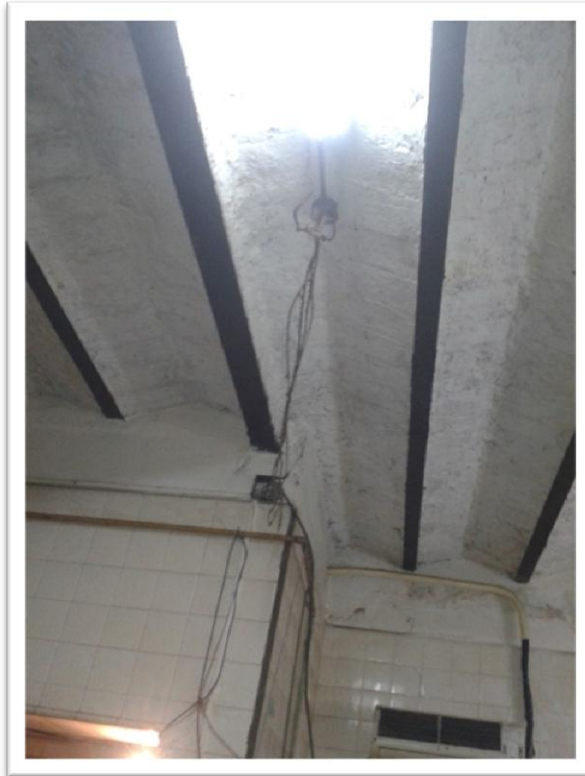
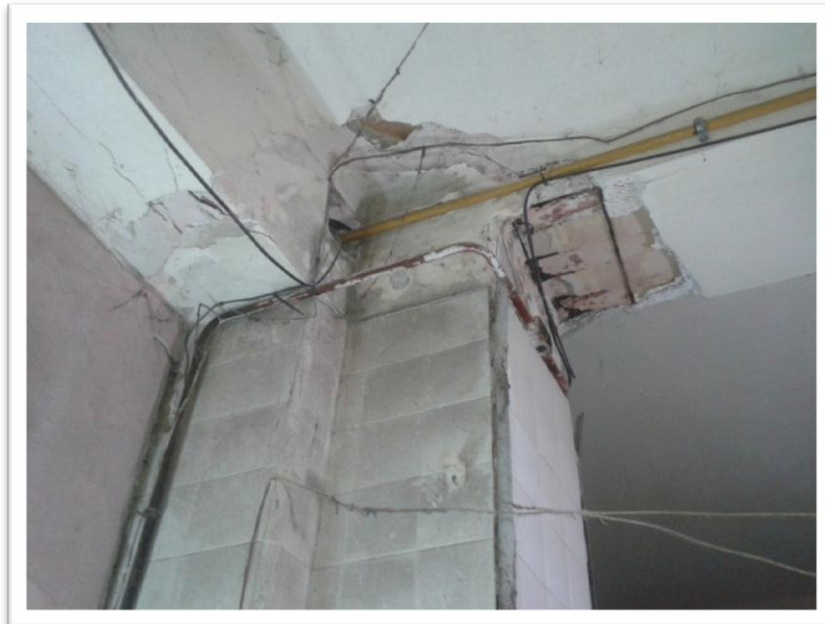
La instalación eléctrica en el taller de refrigeración no solo muestra falencias en los tableros, sino que a simple vista se pueden observar una serie de conexiones aéreas que han ido sumándose a lo largo del tiempo, con la finalidad de agregar luminarias, tomacorrientes adicionales, o directamente para ampliar la instalación y llevar electricidad a otros ambientes. En algunos casos estas instalaciones precarias pasan muy cerca de la instalación de agua y de gas natural (ver imágenes N° 27 y 28).

Imagen N°27: Instalación eléctrica aérea en el taller de refrigeración.

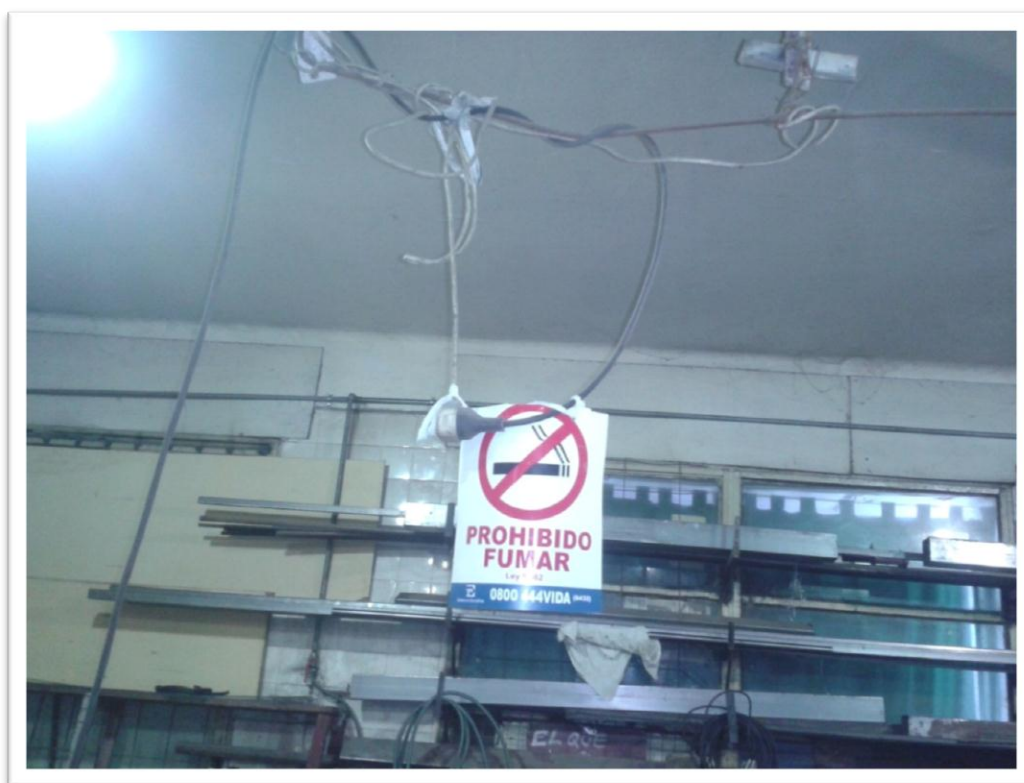
En la imagen N°29 pueden observarse nuevamente instalaciones aéreas, una falencia que se repite en la mayoría de las áreas visitadas. La solución es sencilla y consiste en colocar canalizaciones, que pueden ser de material aislante no propagante de llama o de metal provisto de algún tratamiento contra la corrosión. También puede optarse por la colocación de bandejas portacables, lo cual hace más accesible la instalación para cualquier reparación o modificación.

Imagen N°29: Instalación eléctrica aérea en el taller de herrería.

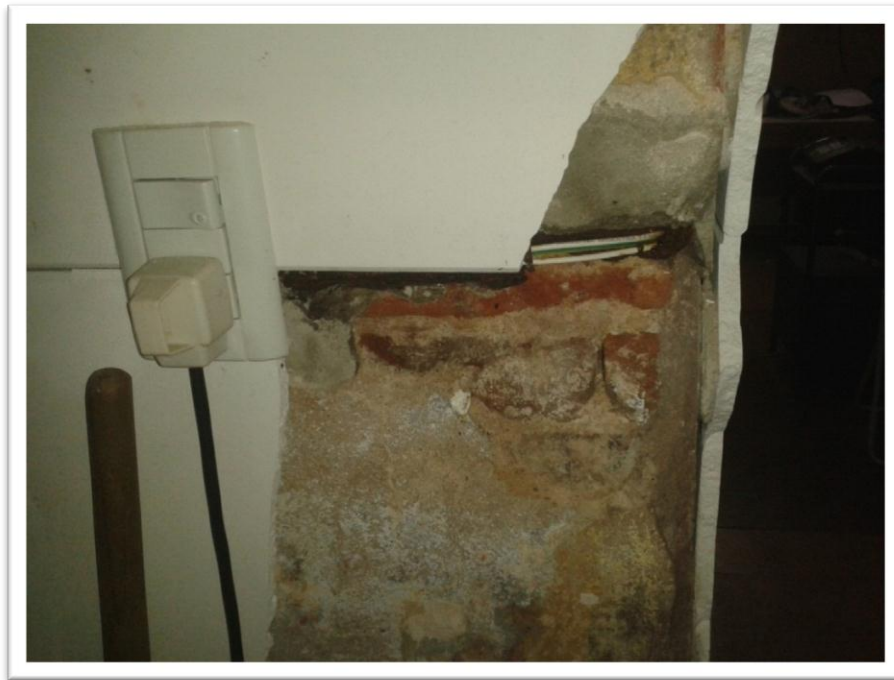
Aquí pudo observarse un gran problema de humedad que se presenta sobre todo los días de lluvia. Debido a que este lugar se encuentra en un subsuelo, al elevarse el nivel de la napa de agua las paredes literalmente quedan empapadas, lo cual ha deteriorado las canalizaciones metálicas (ver imagen N°30).

Imagen N°30: Canalización corroída en el taller de electromedicina.

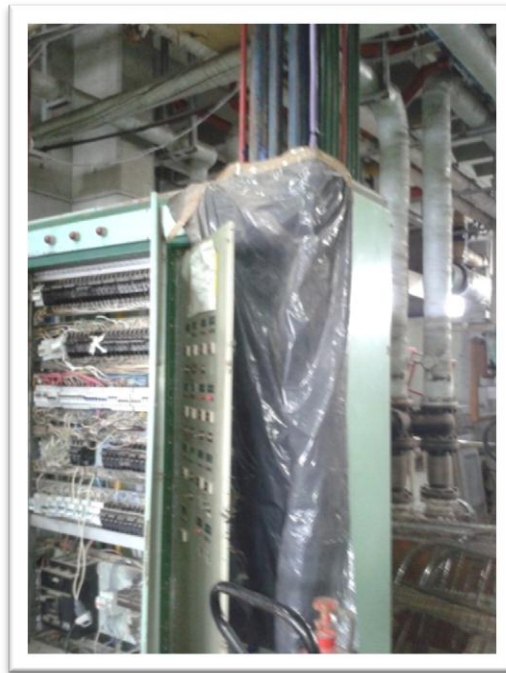
Imagen N°34: Tablero seccional en sala de máquinas.

En la imagen N°34 se observa la situación descripta. Debido a que no se ha hallado una solución a la pérdida, el personal de mantenimiento se vio obligado a proteger el tablero con una cubierta plástica. Esto si bien “soluciona” el problema temporariamente, viola lo establecido por la Asociación Electrotécnica Argentina en el apartado 7, sección 771, punto 20.2 de la reglamentación 90364.

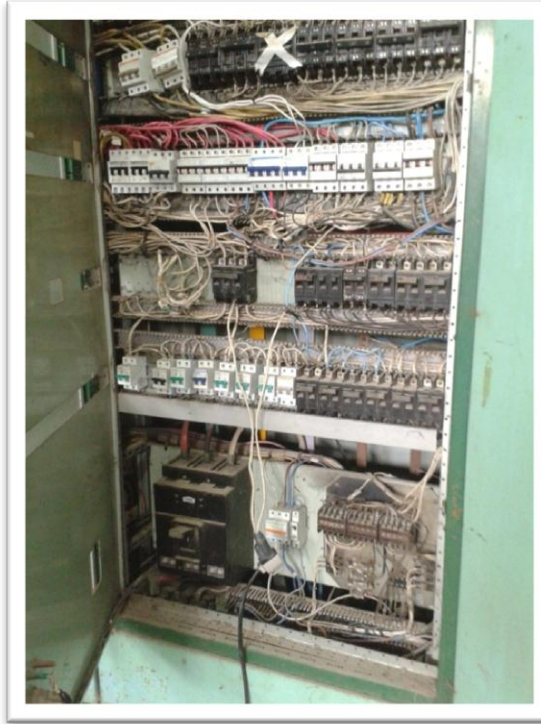
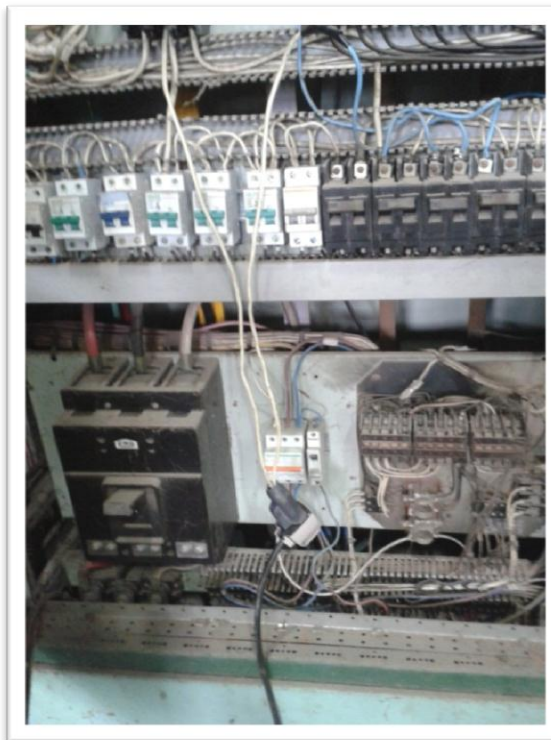
En el interior del tablero también pudieron detectarse deficiencias, algunas de las cuales pueden contemplarse en las imágenes N°35 y 36 y están descriptas a continuación.

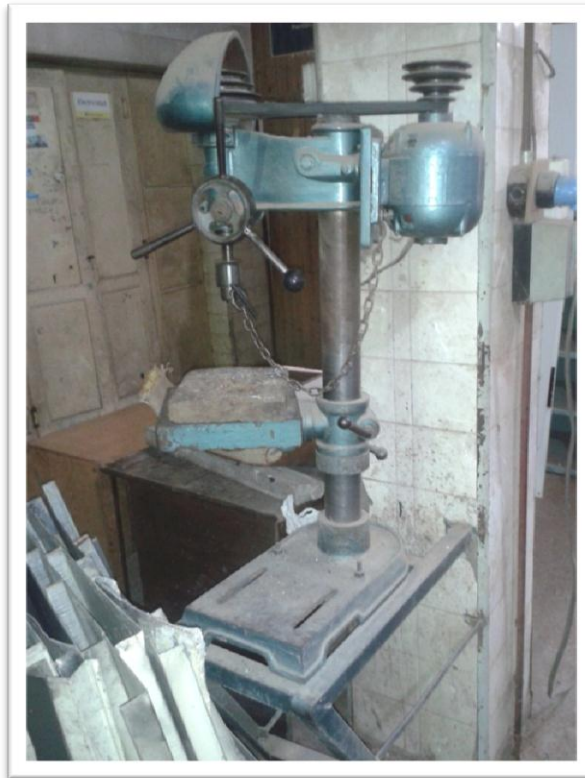
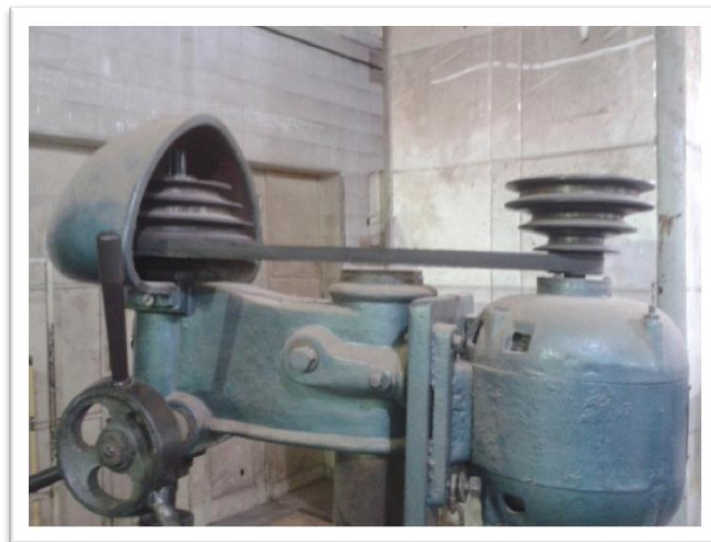
El caso de esta perforadora de banco que se observa en las imágenes N°37 y 38 no es la excepción, observándose múltiples no conformidades que serán enunciadas a continuación.

Imagen N°38: Detalle de la falta de protección contra atrapamientos en la perforadora.

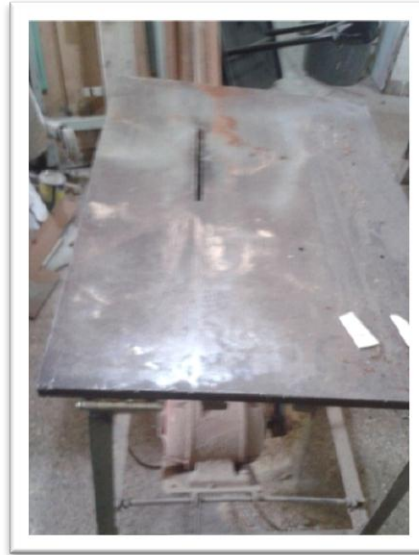
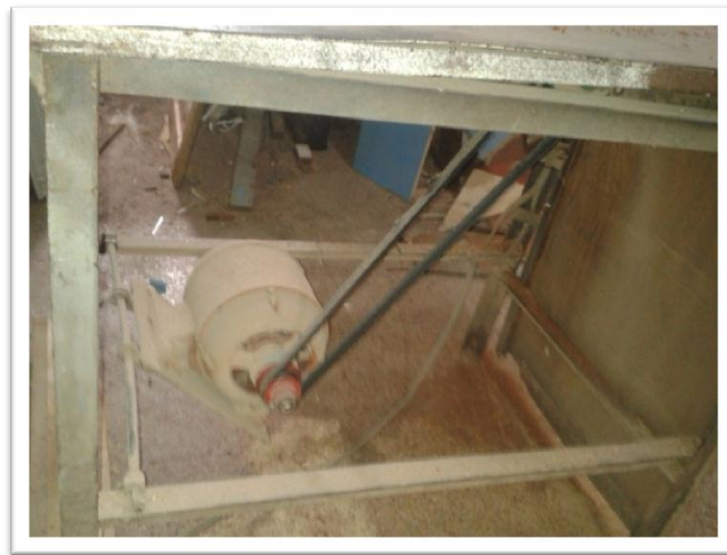
fundamentalmente para la reparación del mobiliario existente. Como puede observarse en las imágenes N°39 y 40, la máquina fue construida artesanalmente, sin tener en cuenta la seguridad del operario.

- 1) Construir e instalar una cubierta inferior que evite el contacto de las partes móviles con el operario. Esto protegerá sus piernas ante posibles proyecciones del material que está siendo cortado, y eventualmente ante una falla en la correa de transmisión, la cual deberá ser controlada y sustituida periódicamente de acuerdo a las especificaciones del fabricante.
- 2) La protección mencionada en el punto anterior deberá cubrir la sierra en su parte inferior, mientras que la de la parte superior será del tipo retráctil, es decir que el paso del material hará que la sierra se vaya desplegando según resulte necesario. La imagen N°41 muestra una máquina que posee este tipo de protecciones.

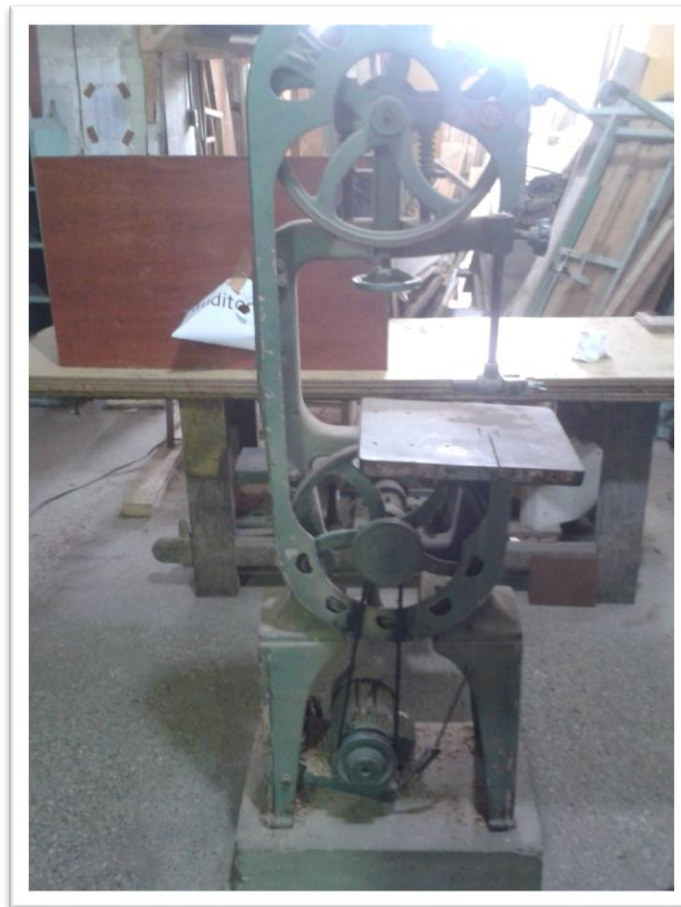
Imagen N°44: Sierra sinfín.

En la imagen N°44 se observa la sierra sinfín que se utiliza para tareas de carpintería.

Rotura de la cinta de corte: Deberá controlarse periódicamente el estado de la cinta, principalmente en la soldadura, que es el lugar donde frecuentemente se producen grietas. También debería vigilarse la temperatura, tensión, velocidad de corte y triscado de los dientes.

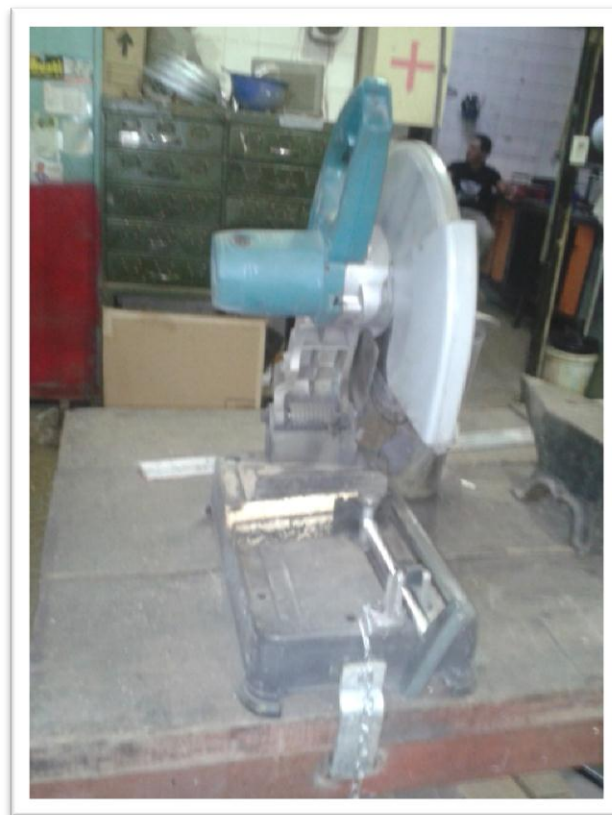
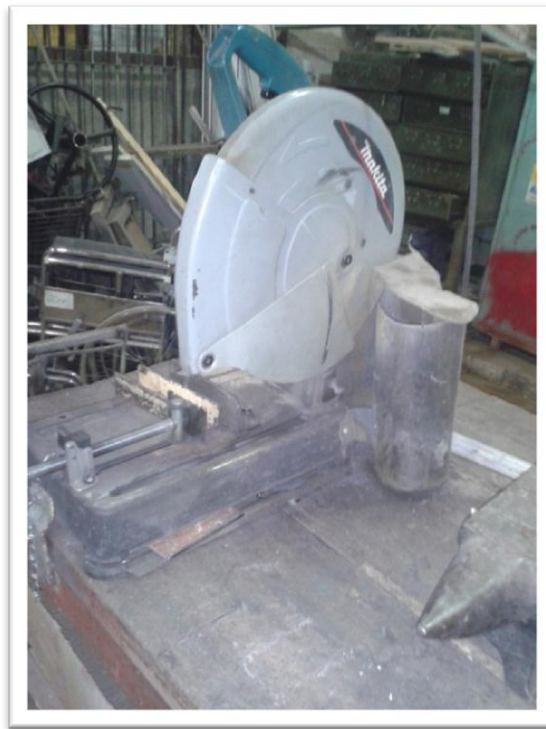
Esta máquina forma parte del taller de herrería y se utiliza para realizar cortes en distintos tipos de metales (ver imágenes N°49 y 50). A diferencia de los anteriores, es un equipo moderno y de marca reconocida que cuenta con ciertas medidas de seguridad, como la protección del disco de corte y la morsa plana para sujetar las piezas que van a ser seccionadas. Aquí sin embargo, las falencias que se siguen observando tienen que ver con el riesgo eléctrico, orden y limpieza, uso de elementos de protección personal y capacitación en cuanto al correcto uso de la máquina.

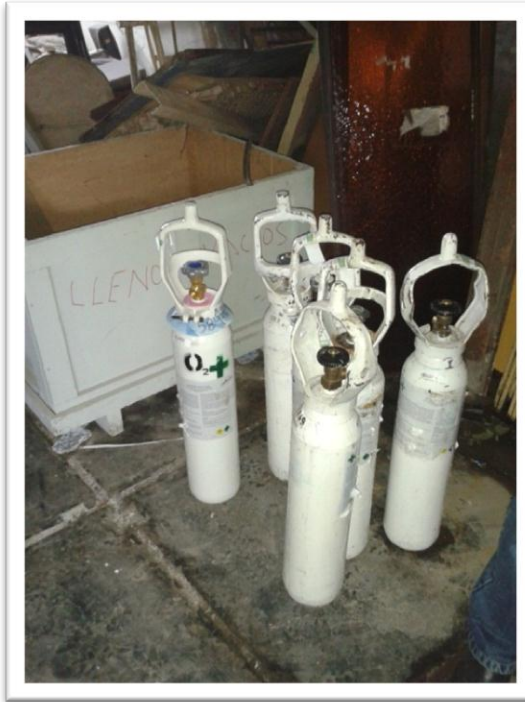
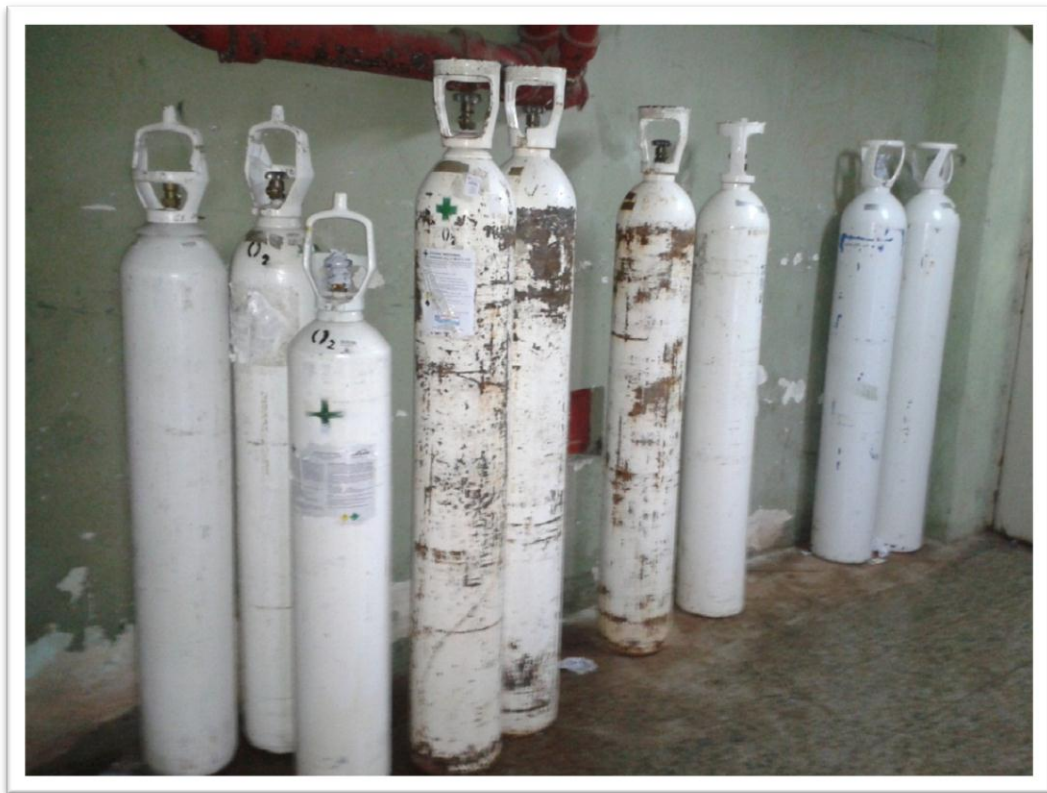
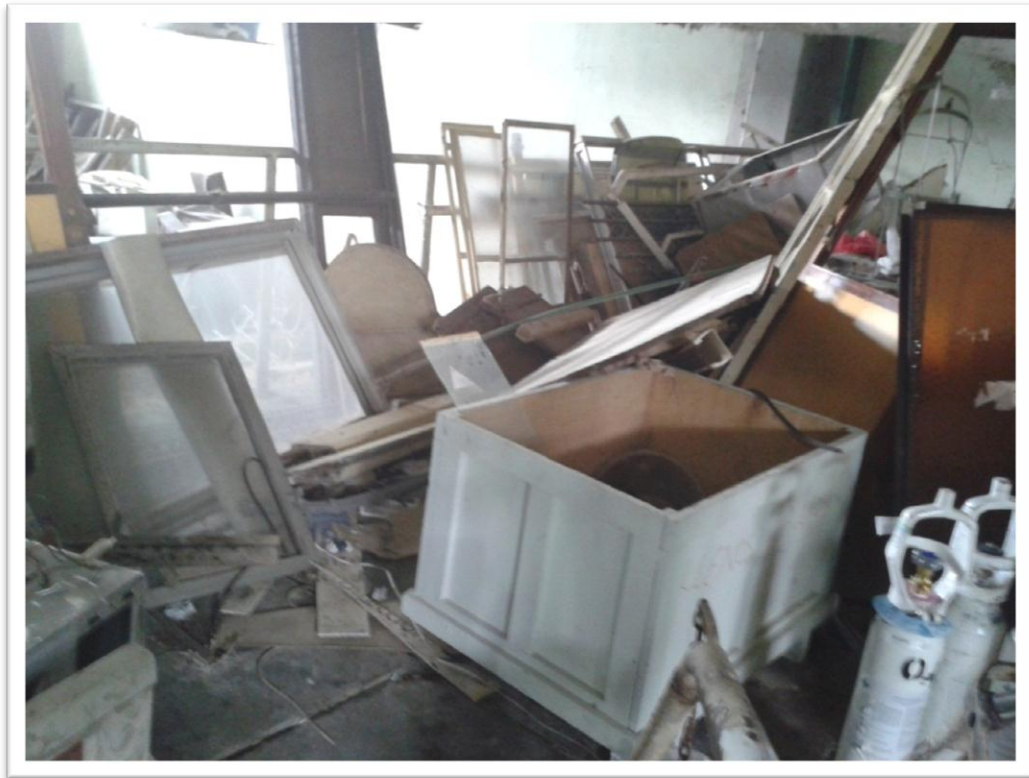
En las imágenes N°54, 55 y 56 se muestran tanques que contienen gases medicinales, almacenados en las vías de paso o en lugares que carecen de las medidas de seguridad adecuadas dentro de la sala de máquinas.

- 1) Se deben instalar todas las señalizaciones necesarias para que no existan dudas sobre las acciones que deben adoptarse con la finalidad de evitar accidentes.
- 2) Se propone el traslado de los tanques de almacenamiento del generador eléctrico hacia el exterior de la sala de máquinas.
- 3) Mas allá de lo señalado en el punto anterior, y si se adopta la medida citada en él, el almacenamiento de este tipo de insumos sin guarda de protección puede generar distinto tipo de accidentes, ya que la caída de uno de estos tanques podría ocasionar lesiones sobre algún trabajador que circule por el área. Es por ello que se propone la construcción de un recinto para el almacenamiento exclusivo de ellos, como se observa en la imagen N°57.

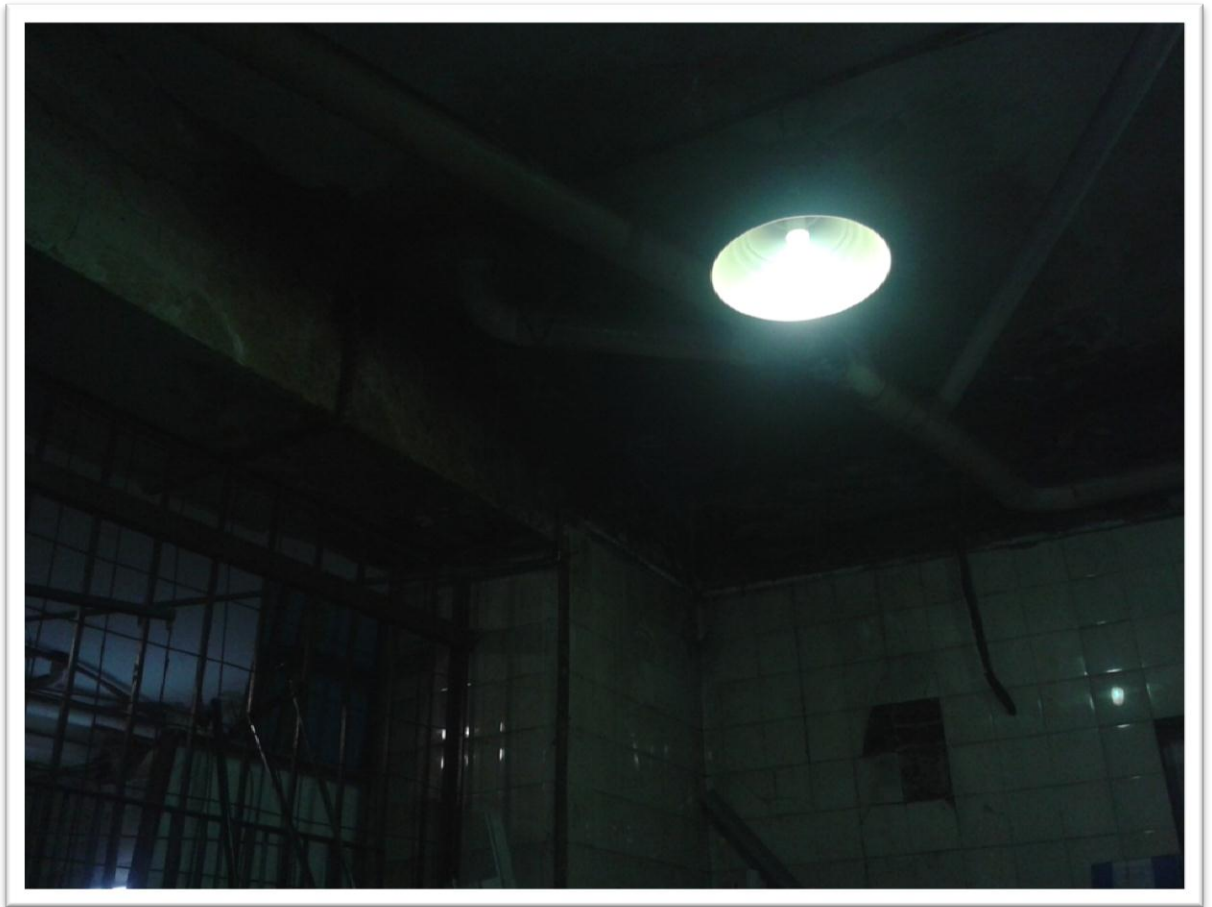
Imagen N°61: Iluminación en taller de herrería.

En la imagen N°60 se observa el luxómetro utilizado para realizar las mediciones (ver certificado de calibración en el Anexo) y en la imagen N° 61 una de las 4 luminarias que posee el sector. Se debe mencionar que aquí no hay ingreso de luz natural, y que las paredes, techos y suelo no reflejan la luz como podría ocurrir si se tratara de superficies de colores claros, debido a que están cubiertas de suciedad y/o deterioradas por del paso del tiempo.

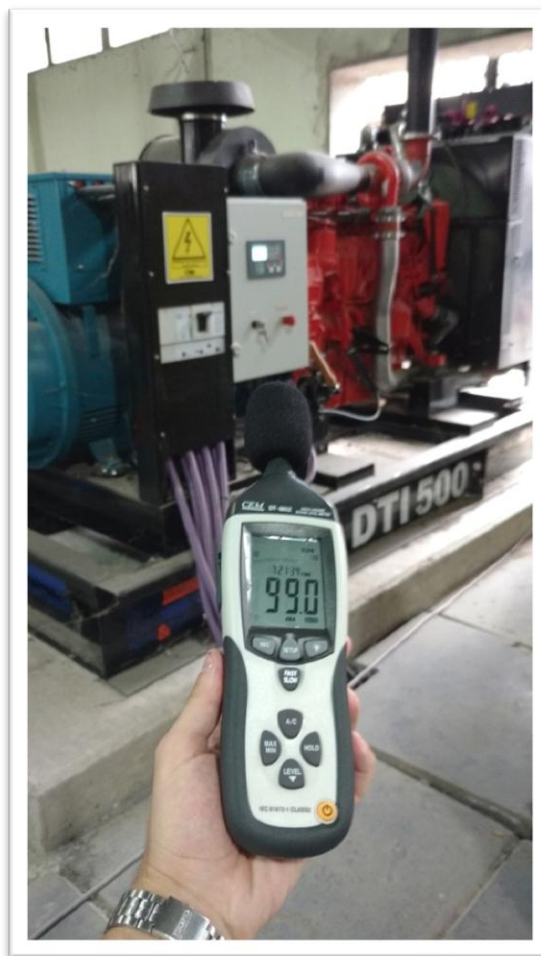
Imagen N°62: Medición de ruido en sala de máquinas.

Se realizó la medición de ruido según el Dto. 351/79 (Anexo V, Cap 13) utilizando el protocolo establecido (ver Anexo), obteniéndose una lectura de 99dBA con el instrumento en respuesta lenta debido a que se trata de un ruido continuo. Si bien según la tabla N°12 este valor sería permisible, se debe tener en cuenta que por encima de los 85dBA es obligatoria la colocación de protectores auditivos debido a las lesiones que pueden padecer los trabajadores expuestos. Para ello se recomienda la provisión de protectores auditivos Optime II de 3M, los cuales logran una atenuación de 31dB (ver imagen N°63).
