TÓPICO I – (Patologías de la Construcción)

Evaluación de las condiciones del hormigón armado en puentes carreteros de la red vial provincial en Entre Ríos

En este informe se presentan los resultados obtenidos de las inspecciones realizadas en el puente sobre Arroyo Cala.

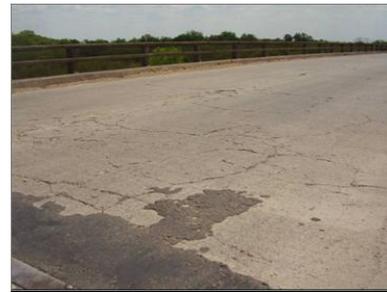
Fig. 3 Vista Superior actual del puente (izq.). Y de fisuras en la losa del tablero superior antes de ser re-asfaltado (der.).

La superficie de rodamiento, presenta múltiples problemas de fisuras llegando al desprendimiento del hormigón en algunos sectores (Fig.3). Las formas y distribución de dichas fisuras hacen pensar en la posibilidad de que sean originadas por la Reacción álcalis agregados (RAS), aunque en el caso de agregados de reacción lenta, para asegurarlo habría que estudiarlo sobre testigos.

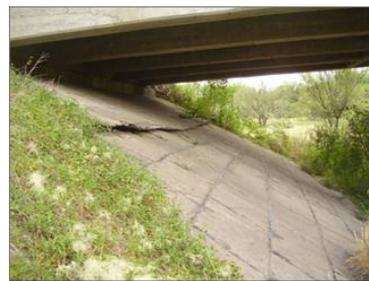
Fig. 4 Vista lateral, donde se puede observar los desagües (izq.) y del estribo este, que se encuentra descalzado (der.).

En los estribos se observaron problemas de erosión, lo cual produjo deterioro de la protección del estribo E1 (Fig. 5(der.)).

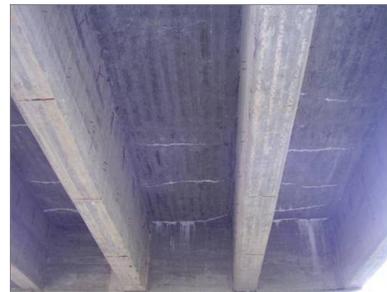
Fig. 5 Vista inferior del puente entre pilas uno y dos (Izq.). Y Vista de fisuras en el tablero superior con procesos visibles de lixiviación. En vigas se observaron hierros afectados por corrosión (der.).

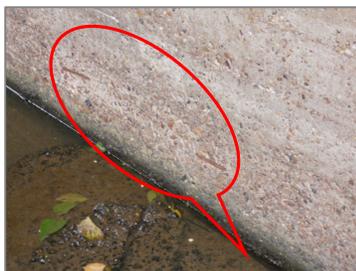
Fig. 6 Exposición de los áridos y armadura corroída, en la parte inferior de las pilas, por lixiviación del cemento.

En cuanto a lo observado en las zonas inferiores de pilas: exposición de áridos por lixiviación de la pasta de cemento y armadura afectada, se están estudiando las posibles fuentes de soluciones ácidas.

De esta manera será factible recomendar la implementación de algunas de las múltiples medidas preventivas disponibles en el mercado, tales como el empleo de inhibidores de corrosión y/o de recubrimientos específicos.

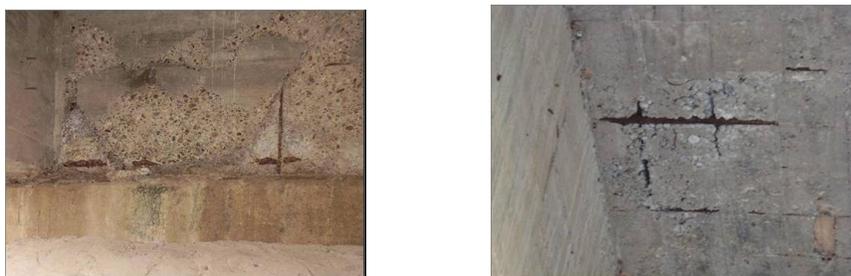
Fig. 7 Armadura expuestas y con procesos corrosivos en viga sobre estribos (izq.). Y en parte inferior de losa de tablero (der.).

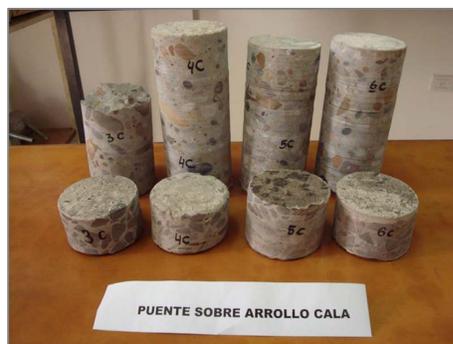
Fig.9. Probetas extraídas para ensayo de compresión simple y RAS

El valor medio de la resistencia a compresión simple de probetas extraídas fue de 21MPa.

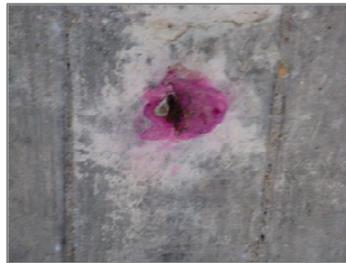
Los resultados obtenidos mostraron que en las zonas auscultadas, el hormigón no se encontraba carbonatado al momento de realizar el ensayo; como se puede observar en la Fig. 10.

Fig. 10 Vista del primer punto descubierto rociado con solución indicadora.

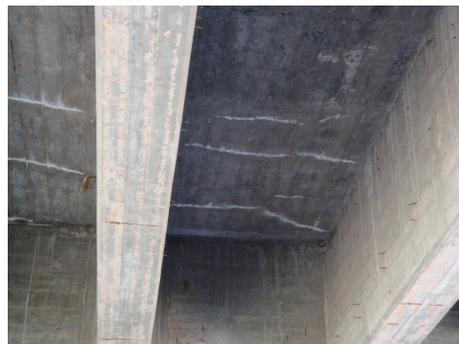
Fig. 11 Vista de la lixiviación, en la cara inferior del tablero del puente.

Las múltiples fisuras observadas, algunas de ellas con espesores mayores a 3 mm en la cara superior del tablero, favorecen los procesos de lixiviación, visibles en la cara inferior. Donde se observó el mapeo y midieron espesores de 0,1 mm en promedio (Fig. 11).

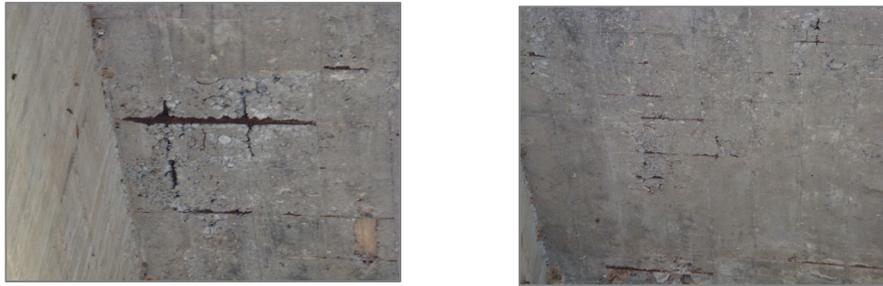
En la cara inferior del tablero se detectaron problemas de falta de recubrimiento, lo que deja a la armadura principal y a la secundaria, expuestas al medio ambiente (Fig.12).

Fig. 12 Vista de la cara inferior del tablero del puente, donde se observan la falta de recubrimiento.

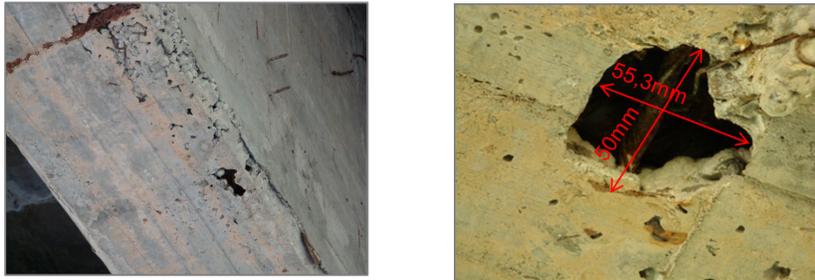
Se observaron oquedades, que dejan a las armaduras principales expuestas al medio ambiente (Fig. 14).

Fig. 14 Vista de oquedades superficiales por deficiencia en el detalle o posicionamiento de la armadura y barras de acero dejados como separadores (ventanas a la corrosión) (izq.). Oquedad en la cara inferior de una viga principal donde se ve el hierro expuesto al medio ambiente (der.).

También se verificó la presencia de hierros usados como separadores sin recubrimiento. Estos hierros, con procesos de corrosión evidentes, están en contacto con las armaduras principales, pudiendo afectarlas.

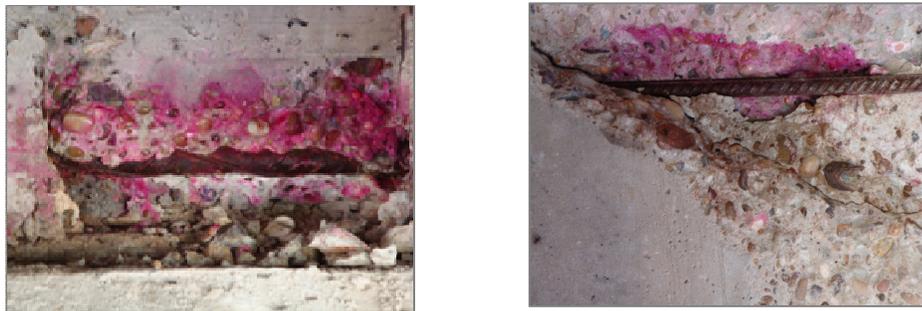
Las pruebas de carbonatación hechas tanto en las vigas de borde sobre los estribos, como en el resto de las pilas dieron resultados negativos (Fig.15).

Fig. 15 Ensayos de carbonatación en las vigas de borde sobre los estribos.

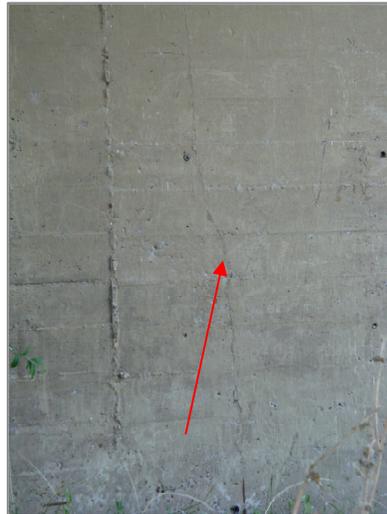
En la pila P1, se observaron fisuras verticales.

La más importante, con espesor de 0,4 mm, 3 metros de longitud, habiéndose determinado una profundidad promedio de 167,3 mm. Se

constataron fisuras que podemos considerar como normales, aunque deberá controlarse la abertura de las mismas periódicamente.

Esas fisuras con andamio vertical en algunas de las pilas, ubicadas en las caras (pantallas) perpendiculares al eje del puente, comienzan en el plano de unión con el cabezal (Fig.16).

Los tabiques de hormigón que conforman las pilas trabajan bajo un sistema tensional vertical, por lo que las fisuras de pequeña abertura de tendencia vertical no son de relevancia.

Fig. 16 Fisura longitudinal en una pila del puente.
