4.- Patrimonios Urbano, Rural, Industrial y Religioso. Cementerios Patrimoniales. Técnicas de Evaluación, Limpieza, Reparación y Conservación. Intervenciones en construcciones con patologías estructurales y aplicación de refuerzos.

RELEVAMIENTO DE LA IGLESIA Y CONVENTO DE SAN ANTONIO DE PADUA EN SAN ANTONIO DE PADUA, PROVINCIA DE BUENOS AIRES, ARGENTINA

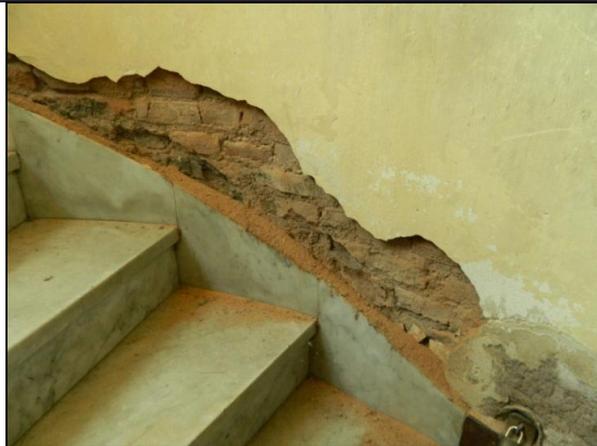
Se encuentran en este complejo edificio patologías relacionadas con los ingresos de humedades, ya sea por capilaridad o por acceso directo de agua. Entre los más comunes, en la torre campanario y el recorrido de ascenso de las escalinatas se observan desprendimientos de revoques y lixiviación de materiales (Imagen 20).

Imagen 20: Escalinata de la torre campanario

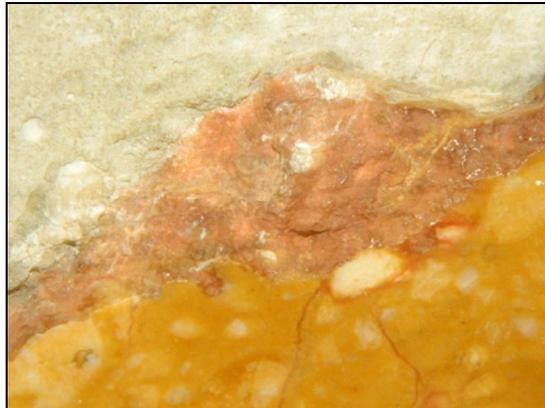
Los mármoles que revisten los altares laterales presentan disgregación, fisuras y desprendimientos, muchos de éstos últimos por actos vandálicos (Imagen 21).

Imagen 21: Roca de revestimiento del altar lateral

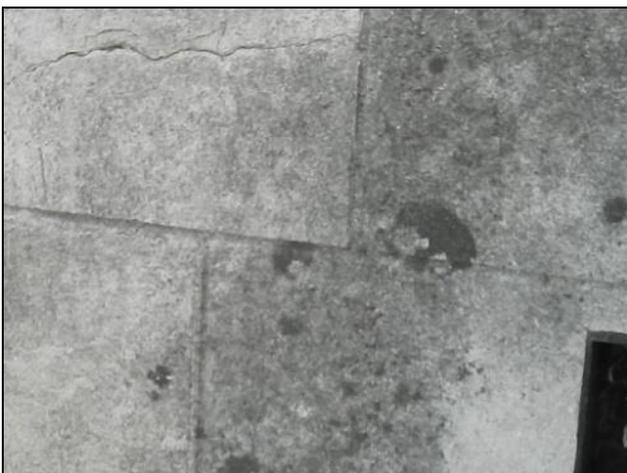
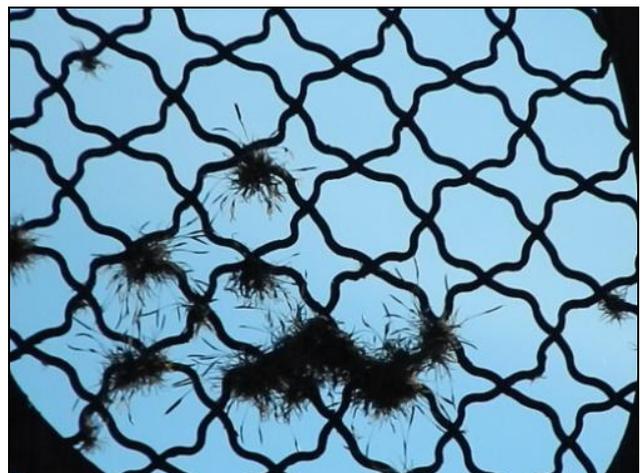
En cuanto a patologías de origen biológico se observan en el exterior del atrio biofilmes oscuros y presencia de *Caloplaca austroclitina* [10,11], especialmente en los ángulos, por donde escurre el agua. En los techos y cornisas se observa el crecimiento de gramíneas y de *Tillandsia aëranthos* [12] (“Clavel del aire”). Esta última especie crece también en la reja de la entrada (Imágenes 22 y 23).

Imágenes 22 y 23: biofilm en muro exterior y clavel del aire

El estado de conservación general del templo y convento es bueno. Las plantas observadas no significan grandes riesgos para la estructura porque son de porte herbáceo, de tamaño pequeño y raíces de poco grosor, por lo que su índice de peligrosidad según las tablas de Signorini [13,14] es de 3-4 (mediano) [15] Sin embargo su control es necesario para evitar daños como agrietamientos, fisuras y desprendimiento de materiales.
