**ANALISIS DE FALLA EN RODAMIENTO**

El proyecto está destinado a descubrir la causa raíz que generó la repetida falla en un rodamiento del motor eléctrico de accionamiento del ventilador secador de cereales, situado en la planta Cargill Bahía Blanca. Dicho equipo ha sufrido dos roturas simultáneas en escasos periodos de tiempo, ocasionando paradas de planta inesperadas, las cuales producen considerables mermas de producción.

TAG: 5798A-Ventilador de secado grande.  
Motor marca ABB con placa N°351945  
Potencia: 1000Kw  
Rodamiento lado acople: NU234E M1 C3 Marca FAG

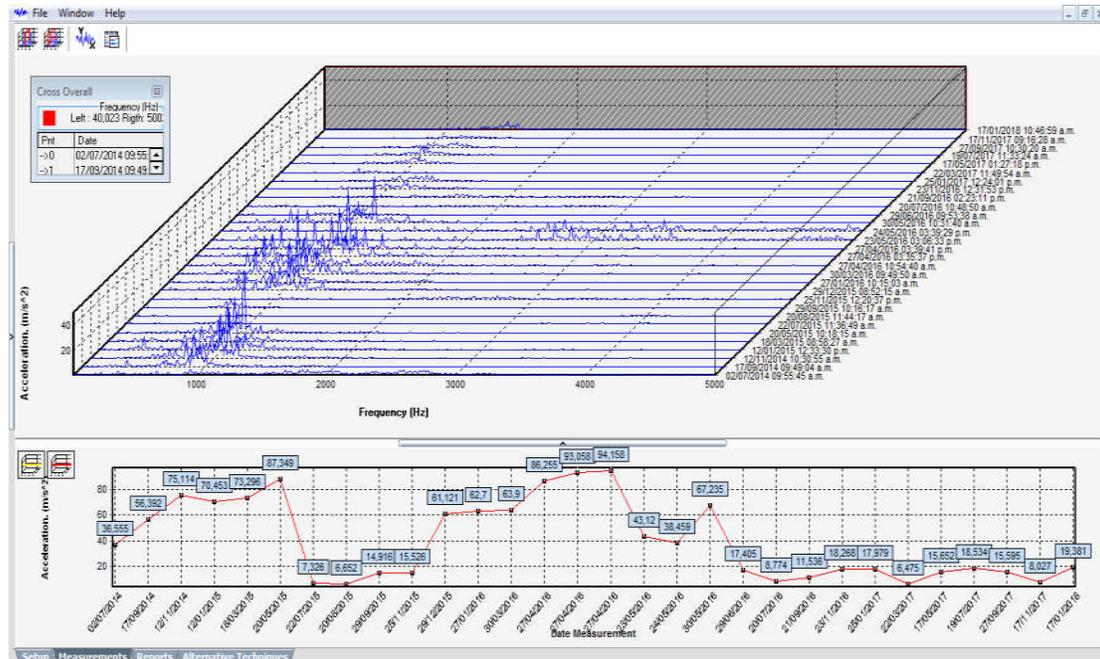
Cascada Aceleración y tendencia de valores globales: 0-5000 Hz. (Pico-Pico)

En el control realizado el día 29/12/2015 se detecta que los niveles en la ponderación aceleración, sufren un considerable incremento respecto a sus valores históricos admisibles, en los espectros se detectan frecuencias asociadas a falla en la pista externa del rodamiento.

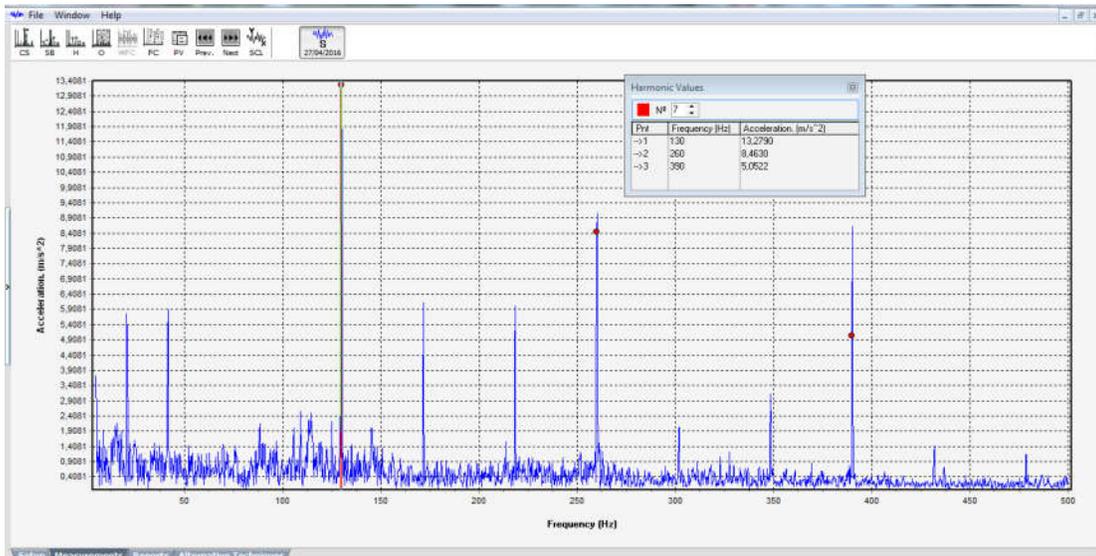
**Espectro antes de la reparación realizada.  
Espectros en envolvente: 0-500 Hz**

Se observa frecuencia de 130Hz con armónicos, asociada a falla en pista externa del rodamiento lado acople del motor.

Dicha frecuencia se extrae de la planilla de defectología confeccionada para icho equipo (tabla 1). La confección de la misma se realiza con los datos de las frecuencias naturales de falla de los rodamientos. Estos datos son extruidos de los manuales entregados por el fabricante de rodamientos.

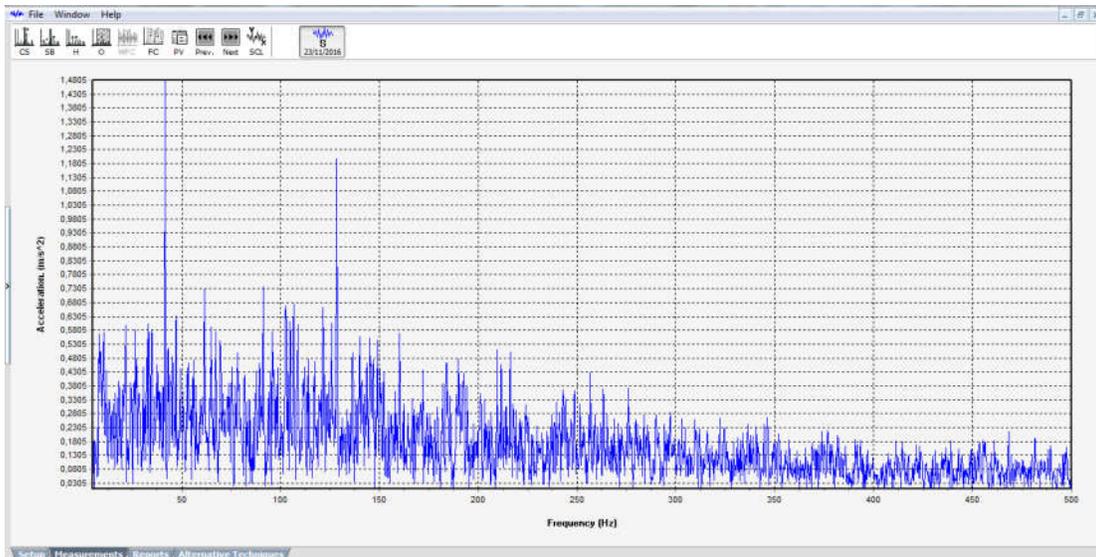
**Espectro después de la reparación realizada.  
Espectros en envoltente: 0-500 Hz**

Luego del cambio de rodamientos, no se observan frecuencias de falla en espectros y registra niveles de aceleración dentro de parámetros admisibles.

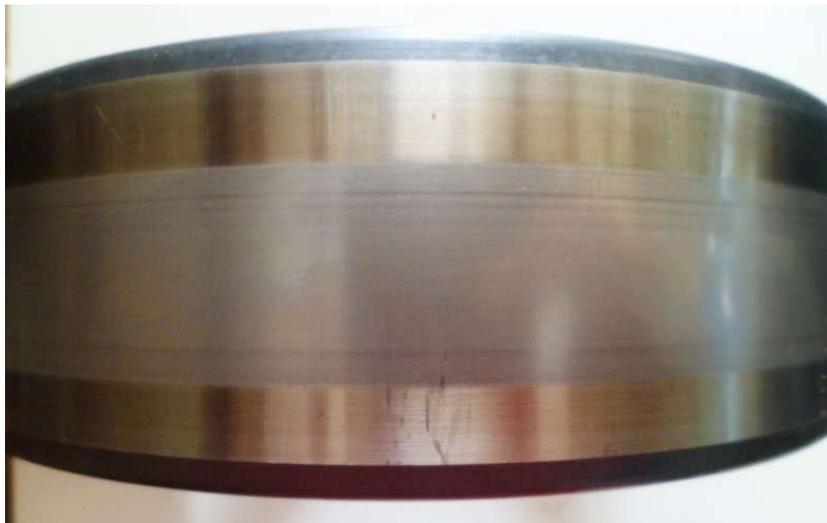
**Pista Interna:** Camino de rodadura con deformación de la micro geometría de la superficie, marcas circunferenciales e indentaciones duras.

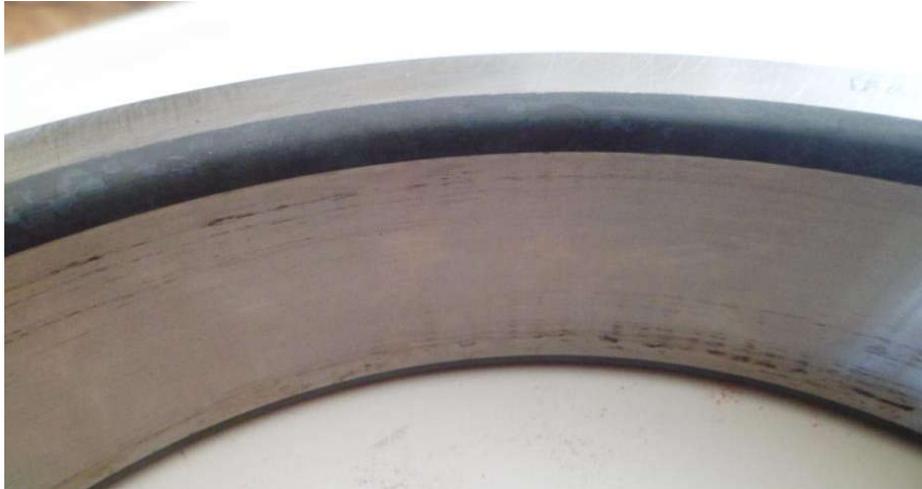
**Pista Interna – Diámetro interno:** Se observan ligeras improntas de pitting corrosión por falta de contacto. Las mismas no son de gran relevancia.

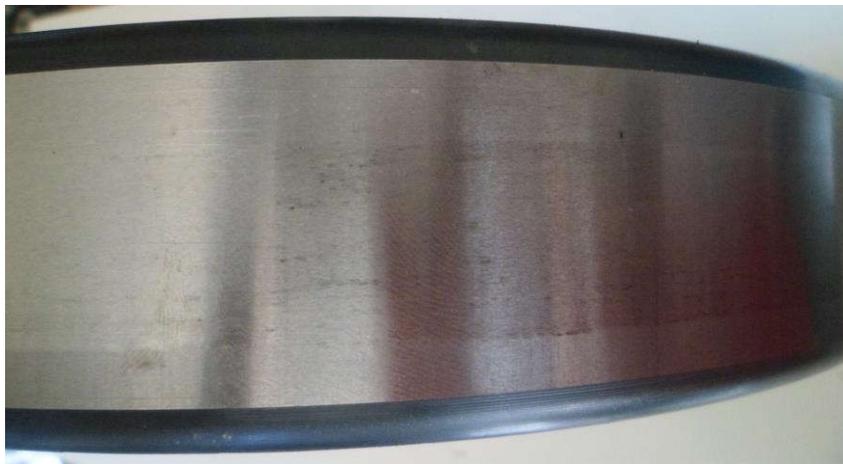
**Pista Externa – Diámetro Externo:** Se observa en buenas condiciones.

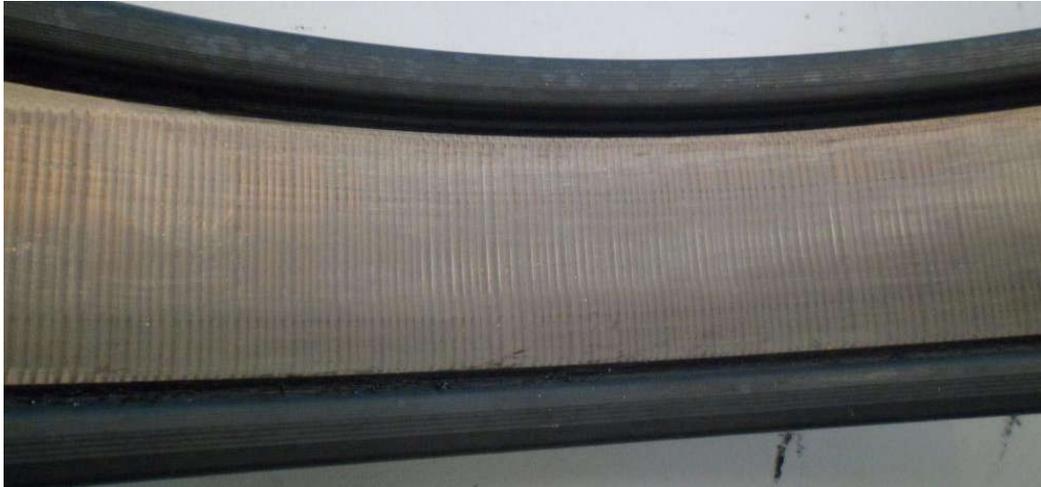
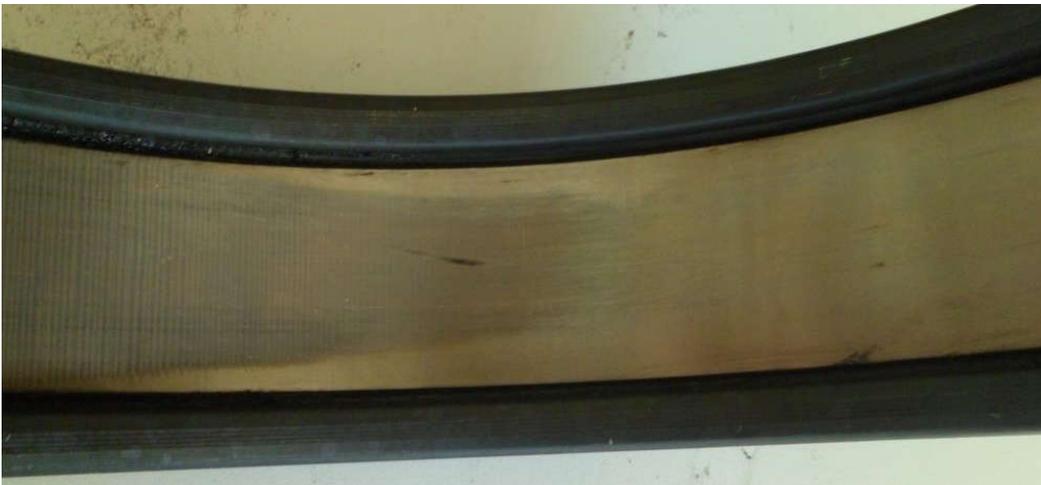
**Pista Externa:** Se observa deformación de la geometría interna en forma de surcos, concentrada en zona de carga del rodamiento. Esta deformación se da por una vibración por resonancia mecánica ocasionada por el efecto dinámico de los elementos rodantes.

Esto surge cuando los mismos ruedan sobre cráteres más pequeños causados por la circulación de corriente a través de las zonas de contacto entre pista y elementos rodantes.

Luego del estudio detallado se concluye que la principal causa de falla del rodamiento se debe al pasaje de corriente a través del mismo, fenómeno que según la bibliografía de fallas características en rodamientos, se suele producir en equipos que utilizan variadores de frecuencia.

Al circular estas corrientes entre las zonas de contacto del rodamiento (pista y elementos rotantes) causan pequeños cráteres y luego con el funcionamiento produce una deformación de la geometría interna en forma de surcos, concentrada en zona de carga del rodamiento. Esta deformación se da por una vibración por resonancia mecánica ocasionada al efecto dinámico de los elementos rodantes.

- **Para prevenir este tipo de averías en el equipo ventilador de secado grande, se solicita a sector de mantenimiento eléctrico, utilizar en el motor, rodamientos con aislación cerámica, los cuales evitan el paso de corriente a través de los mismos**
- **Se solicita al sector de mantenimiento eléctrico, realizar control de puesta a tierra del equipo, e incorporar al plan de mantenimiento preventivo la aplicación de dicha técnica.**

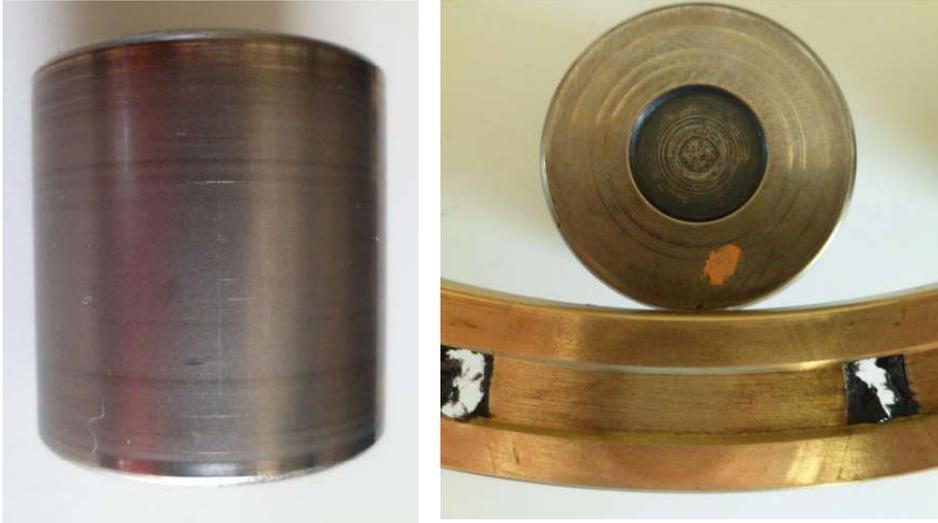
**Rodillos:** Se observa camino de rodadura con deformación de la micro geometría de la superficie, indentaciones duras y marcas circunferenciales por deslizamiento sin rodadura. Se observan marcas de rozamiento sobre el lateral del rodillo contra la jaula producto del esfuerzo axial por la condición de funcionamiento de deterioro en pista externa.

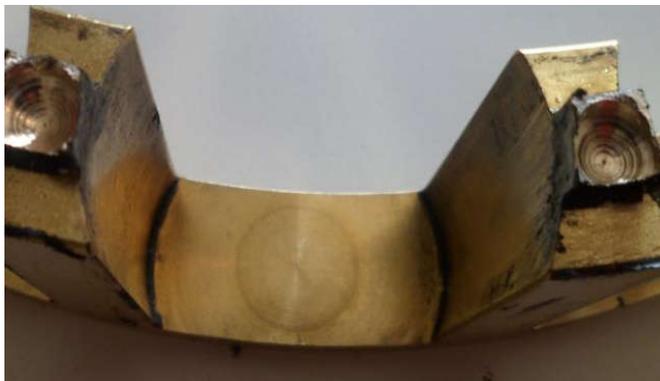
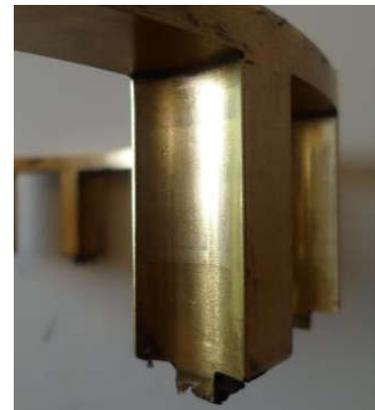
**Jaula:** se observan marcas de rozamiento y desgaste por contacto contra los rodillos.
