UNIVERSIDAD TECNOLÓGICA NACIONAL

PRACTICA PROFESIONAL SUPERVISADA

**REPARACION INTEGRAL DE TANQUES DE
ALMACENAMIENTO TK 5005**

La ubicación del tanque TK 5005 es en el sector de tanques de refinería en la calle 117 e/ 102 y 114.

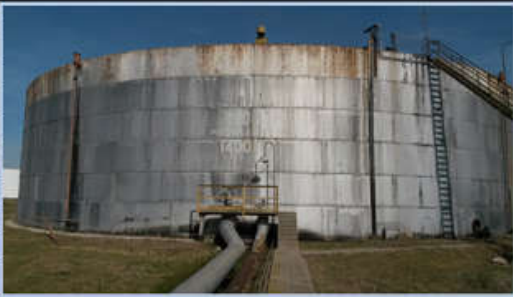
- **Envolvente:** Se realizó la inspección visual exterior verificándose la construcción del equipo mediante el roblonado de todas sus uniones, observando indicios de pérdida en las uniones de los paso de hombre, ubicados en el sector norte y sur del equipo, y boca de limpieza, contra la envolvente. Como así también se verifico indicios de pérdida por las uniones de las líneas de entrada y salida de producto, donde también se observó la colocación de costillas de refuerzo soldadas entre el niple de las conexiones y el refuerzo de las mismas.
Se verifico indicios de fuga por uniones roblonadas de las chapas que componen la envolvente acrecentando este indicio en la zona inferior.
Este equipo no presenta anular plate, por lo que no posee ala de proyección. La unión entre la envolvente y el piso se encuentra soterrada en forma parcial impidiendo su inspección de esas zonas, el resto se la verifico con indicios de pérdida.

YPF		CALCULO DE ESPESOR DE RETIRO, ALTURA SEGURA DE LLENADO Y VIDA REMANENTE					
		GERENCIA DE INSPECCIÓN					
Tanque Numero	TK-5005						
Fecha de calculo	agosto-14						
Diametro (m) / (pies)	42,63	139,86					
Altura (m) / (pies)	9,75	31,9882					
Altura c/ virola (m) / (pies)	1,5	4,9					
Cantidad Virolas	6						
Grav. Especifica	0,90						
S (psi)	23600						
E	1,0000000						
Proxima inspección (años)	15						
Tasa de corrosión (mm/año) / (pulg/año)	0,036	0,0013780					
Virola n°	Espesor de Retiro		Espesor Medido Actual		Altura Segura de Llenado por Virola	Vida Remanente (años)	
	(mm)	(pulg)	(mm)	(pulg)	A.S.L.L. (m)	ACCIÓN	A.D. / A.S.L.L.
1	10,92	0,4297	21,8917	0,8619	18,7635	MANTENER ALTURA OPERATIVA	313,6116 A.S.L.L. > A.D.
2	9,18	0,3615	20,0500	0,7894	18,6699	MANTENER ALTURA OPERATIVA	310,5200 A.S.L.L. > A.D.
3	7,45	0,2932

- Se deberá reemplazar los pasos de hombre ubicados en los sectores norte y sur del equipo, los cuales se encuentran actualmente roblonados al igual que la boca de limpieza.

- Se deberá colocar platinas de refuerzo en los soportes de cañerías soldados a la envolvente.
- Se deberá prever el masillado del 100% de las uniones roblonadas existentes una vez finalizada las reparaciones, lado interior.

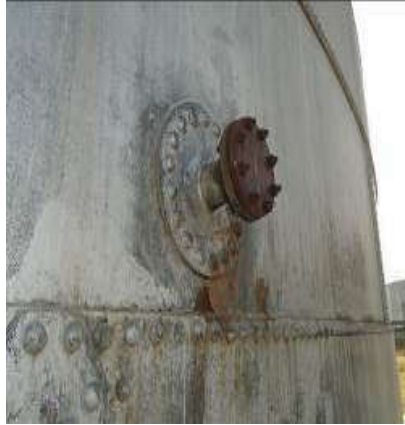
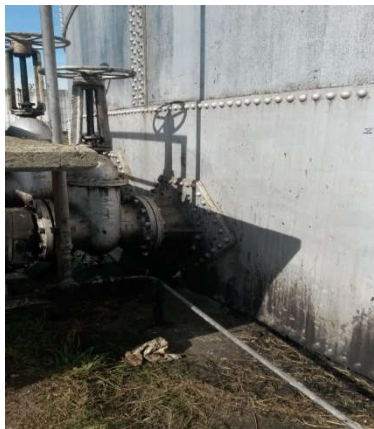
- **Conexiones:** Las conexiones no fueron inspeccionadas ya que las mismas deberán ser reemplazadas por encontrarse roblonadas a la envolvente, con indicios de fuga de producto.

- En la primer virola lado este se deberá anular conexión existente de ingreso de vapor al serpentín, la cual se encuentra fuera de especificación. Se deberá consultar con producción la necesidad de colocar una nueva conexión.
- En la segunda virola lado este, se deberá anular conexión de Ø2" actualmente con brida ciega.
- Se deberá adecuar las conexiones de entrada y salida de producto actualmente roblonadas a la envolvente, mediante el reemplazo de esta y sus refuerzos de acuerdo a lo indicado en el STD. API 653.

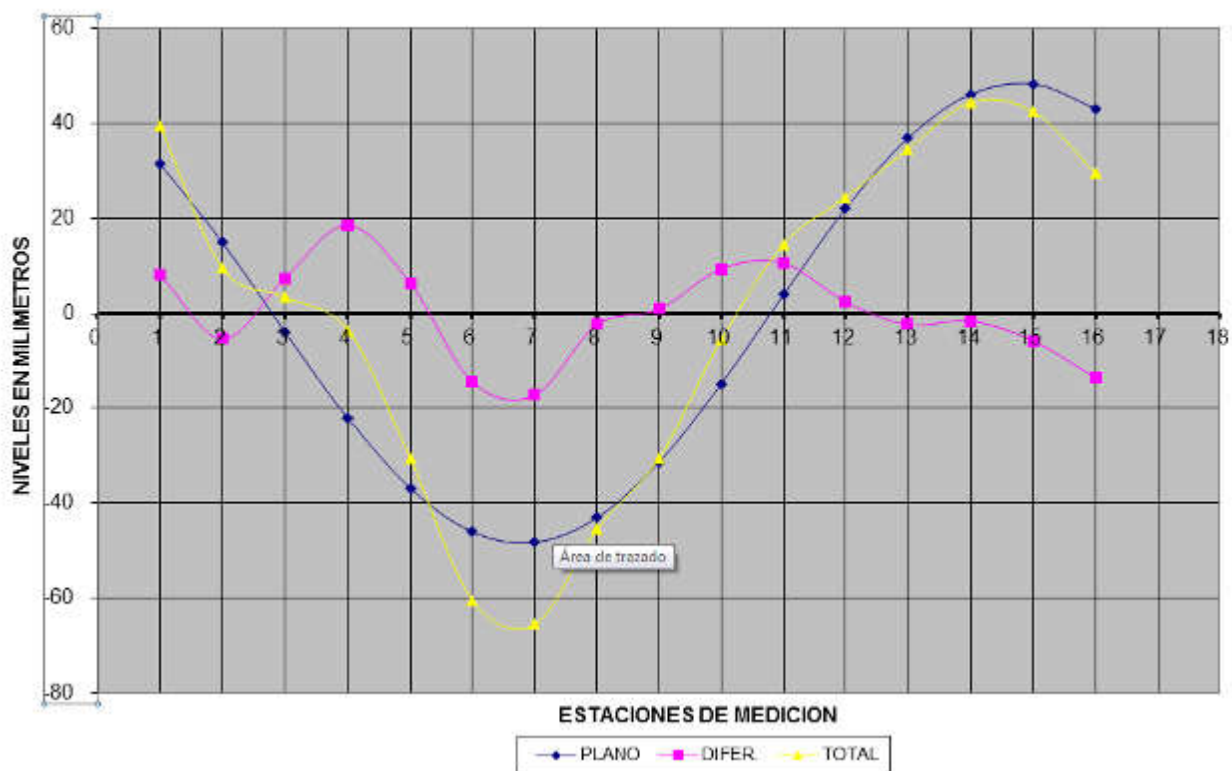
**CURVA DE ASENTAMIENTO DIFERENCIAL
TANQUE N° 5005**

Se realizó la medición de asentamiento del tanque mediante el empleo de manguera de agua, de acuerdo con el anexo B del código API STD 653 se encuentra dentro de la tolerancia admisible para continuar en servicio. Se adjunta análisis.

Elevación uniforme : 1360,56 mm

Distancia entre estaciones: 8,37037 m

Asentamiento diferencial máximo entre estaciones (-/+): 48,79 mm

- Finalizada la reparación se deberá efectuar estudio de asentamiento antes y después de la Prueba Hidráulica de resistencia.
- Se deberá adecuar la totalidad de las puestas a tierra.

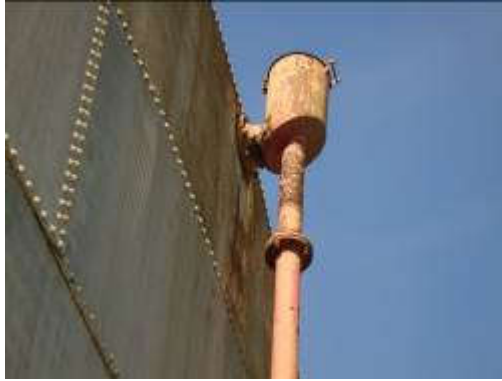
La cañería de salida de producto se encuentra en buenas condiciones generales, mientras que la línea de entrada se la verificó con bajo espesor de pared y su aislación totalmente deteriorada.

Las válvulas de bloqueo de ambas líneas se las verifíco con indicios de pérdida por empaquetadura.

- Se deberá reemplazar la totalidad de las cámaras de espuma.
- Se deberá reemplazar la totalidad de la cañería de red de incendio desde el tanque espumígeno hasta la conexión con las cámaras. Esta cañería deberá permanecer adentro del recinto y se deberá encontrar apoyada sobre sleepers, respetando forma y dimensiones existentes.
- Se deberá reemplazar la cañería de salida de producto y su aislación, desde la válvula de conexión al tanque hasta el límite de batería. Se deberá reemplazar la

cañería existente por material ASTM A 106 Gr B de Ø16" esp. STD. También se deberá consultar con producción la necesidad de colocar traceado de vapor a la misma.

- Se deberán desmontar, reemplazar y/o reparar las válvulas existentes contra el tanque.
- Se deberá reemplazar la cañería de vapor existente de acuerdo con su forma y dimensiones actuales, si producción no requiere del suministro de vapor en el Tk, esta deberá ser anulada en el límite de batería.-
