RELEVAMIENTO DE PIEZAS ARQUITECTÓNICAS DE VALOR PATRIMONIAL DE LA CIUDAD DE CONCORDIA, ENTRE RÍOS.

M.Gorroño GIIICMA -UTN Universidad Tecnológica Nacional -Facultad Regional
N. Vietta Concordia, Concordia, E.R., ARGENTINA -jdsota@gmail.com
J.D. Sota

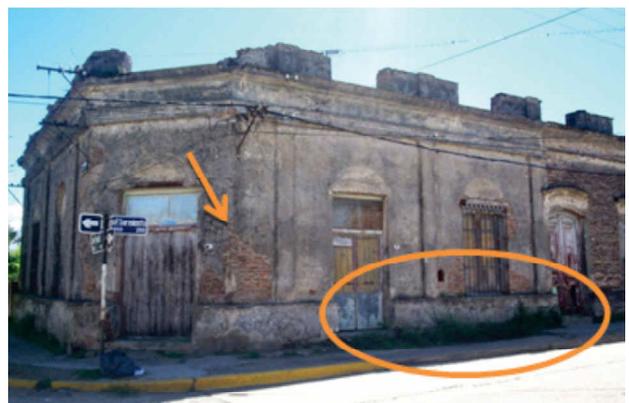
Crecimientos biológicos, de dos tipos de acuerdo al daño: bajo o alto. El daño bajo, es por ejemplo el producido por microorganismos como algas, hongos y líquenes que originan alteraciones superficiales en los materiales de las fachadas. El alto, es generalmente atribuido a la invasión

Figura 3. Ataque de microorganismos, crecimiento biológicos, desprendimiento de revocos.

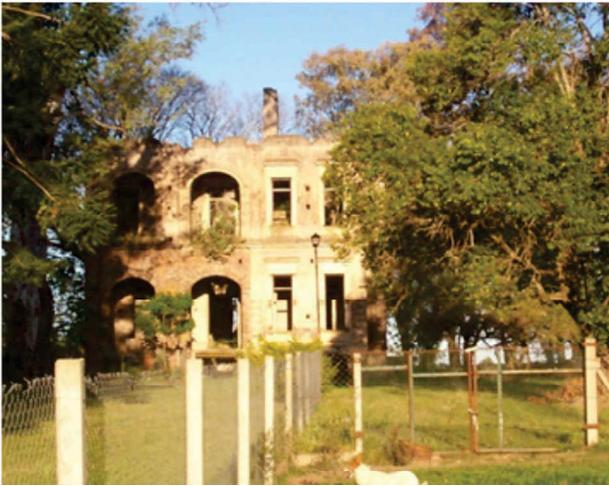
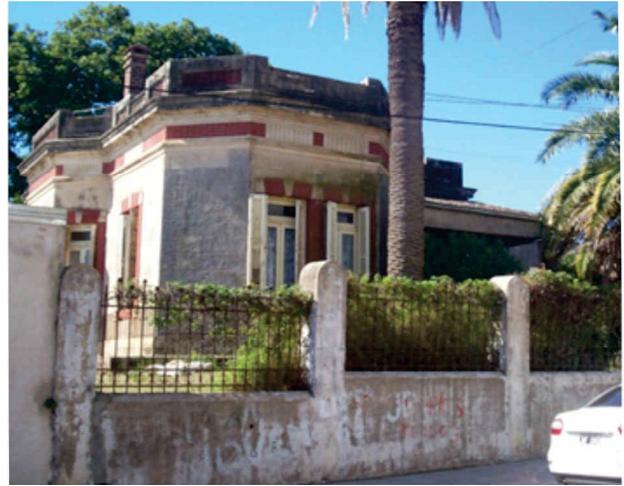
de arbustos y árboles como por ejemplo el palán palán (*Nicotiana glauca*), que se ha detectado en diversos edificios inspeccionados en particular en coronamiento y en balcones. El palán palán es una planta nativa del noroeste argentino, pero se la ha observado en muchos pueblos y ciudades del norte y centro del país, donde crece sobre muros de construcciones y en terrenos baldíos.

En la mayoría de las fachadas se ha observado, particularmente en los coronamientos, la presencia de colonización líquénica. Los líquenes son asociaciones simbióticas entre un alga (fotobionte) y un hongo (micobionte) de cuya interacción se origina un talo estable, con estructuras y fisiología específicas. Son organismos, que se desarrollan en las superficies de diversos sustratos inertes u orgánicos y con distintas condiciones ambientales, aunque siempre es necesario un pH neutro y altos registros de humedad

Figura 4. Crecimiento de arbustos, formaciones liquénicas.

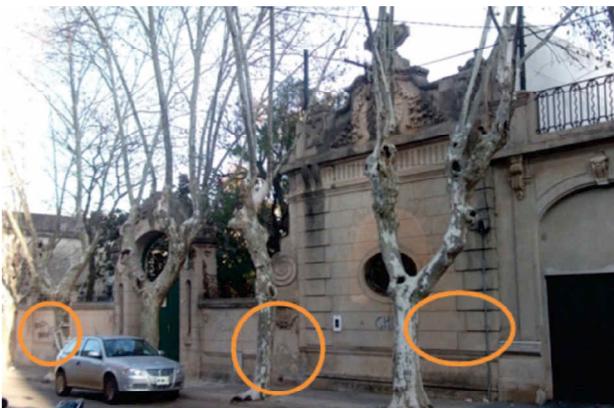
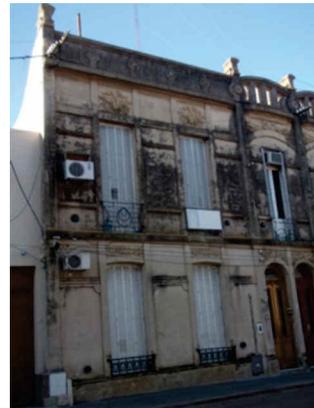
Grafitis y afiches publicitarios o películas superficiales que afectan a las fachadas, en algunos casos.

Figura 5. Grafitis, crecimientos biológicos.

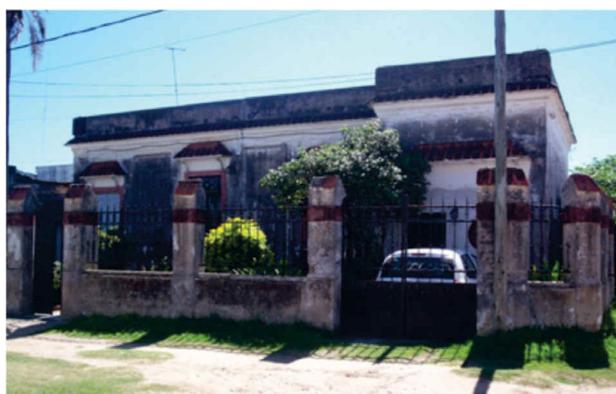
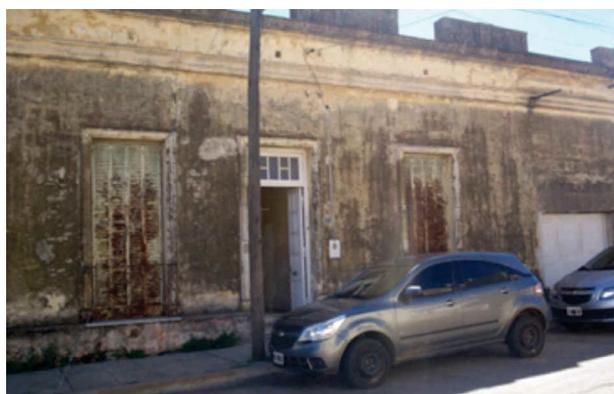
Corrosión de elementos metálicos: en diversas fachadas se ha observado la existencia de procesos de corrosión en diferentes etapas de su desarrollo. Este proceso se ha visualizado en construcciones de principios del siglo XX en particular en los refuerzos estructurales ejecutados con perfiles doble T en cornisas y balcones o en elementos ornamentales (rejas, petriles, etc.), como así también en caños embutidos de canalización de aguas pluviales.

ejecutadas con elementos estructurales de hormigón armado, también se observa el proceso corrosivo de sus armaduras que incrementa el volumen del metal provocando tensiones de tracción en los materiales de recubrimiento, a los que puede fisurar y en casos extremos logra desprenderlos dejando las armaduras al descubierto.

En el caso de los balcones o componentes ornamentales de dimensiones significativas, el proceso de corrosión resulta crítico cuando la pérdida de la capacidad portante de los perfiles o de los hierros de refuerzo conlleva al colapso y caída de partes constituyentes del balcón o de los componentes de la fachada.

Figura 6. Corrosión de elementos metálicos, desmejoramiento de cerramientos.

Debe recordarse que los balcones son elementos de fachada cuyas estructuras de sostén funcionan en voladizo por tanto, siendo su capacidad de carga limitada, es importante no incorporar sobrepesos excesivos (macetas, materiales varios, etc.) y efectuar un mantenimiento periódico para verificar la impermeabilización, el sellado de las juntas y el correcto drenaje de las aguas en los desagües pluviales. El deterioro de los balcones ya sea por sobrepeso o por deficiencia en la aislación hidrófuga provoca daños progresivos, fundamentalmente corrosión de los perfiles doble T que de no subsanarse pueden provocar el colapso de su estructura.

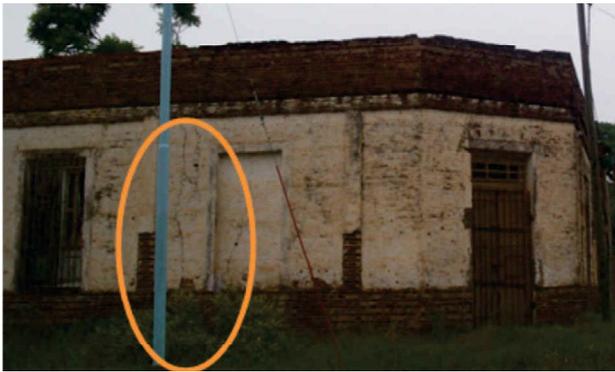
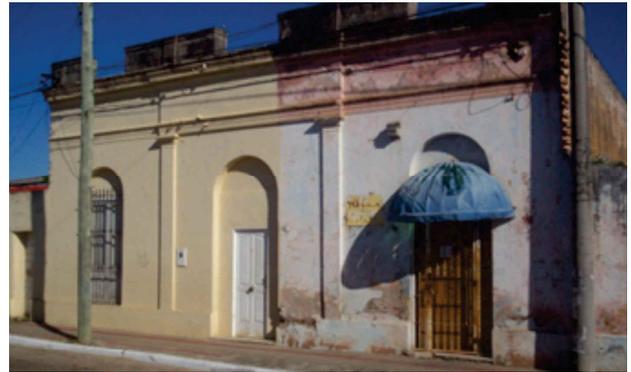
Desprendimientos de revocos que pueden tener origen en alteraciones de los materiales cálcicos por procesos de circulación de agua en su red de poros.

La lixiviación del hidróxido de calcio originado en la hidratación de la cal o el cemento utilizado en la elaboración de los revocos tiene como consecuencia la disgregación del mortero. Cuando el agua contiene sales, en particular sulfatos, puede dar origen a desprendimientos del revoque por procesos de cristalización expansiva en ciclos recurrentes de mojado-secado mientras que en algunos pocos casos pueden originarse reacciones químicas con similares consecuencias pero con distinto origen

Presencia de fisuras o separaciones del material que pueden tener distintos espesores, como así también génesis diferenciadas. Las fisuras se originan cuando el material no puede soportar las tensiones de tracción a las que lo someten distintos tipos de acciones. En los revocos casi siempre se deben a procesos de contracción por secado o acciones térmicas mientras que las afectan a los muros de mampostería pueden atribuirse a causales físicas como ser asentamientos diferenciales o por acción de las cargas.

Figura 7. Formación de fisuras, desprendimientos de revoques.

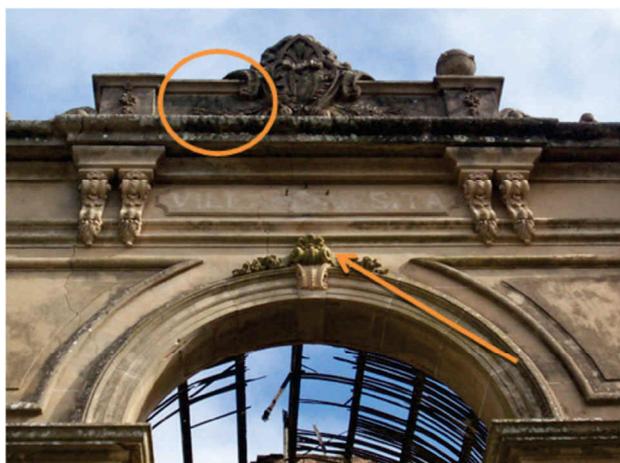
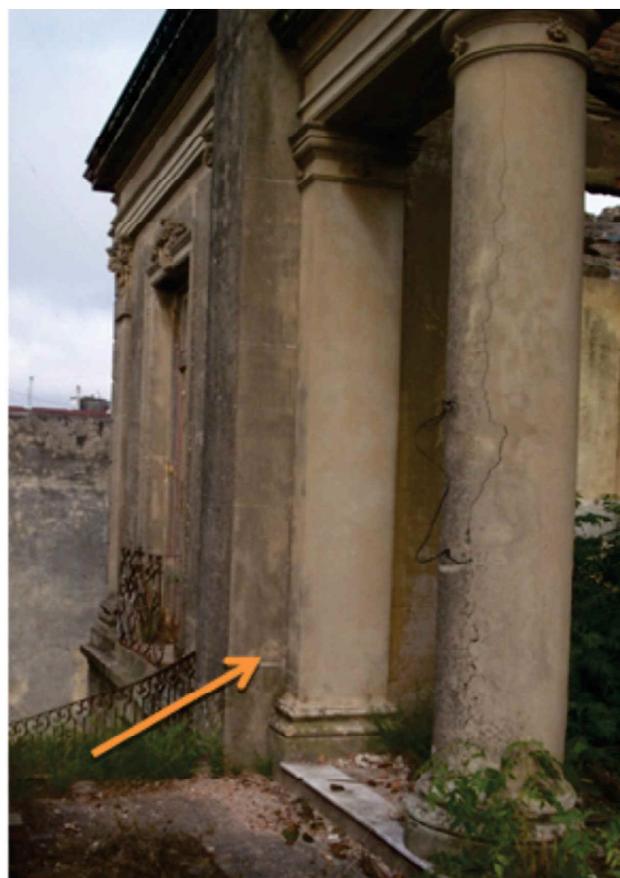
Elementos decorativos en las fachadas que no tienen funciones estructurales, su existencia hace a la composición estilística de las mismas. Generalmente los faltantes de elementos decorativos, sean totales o parciales, se originan por la corrosión de los elementos metálicos de fijación y/o de refuerzos, ya que produce esfuerzos en el material generando fisuras y finalmente su

Figura 8. Importante grado de fisuración de elementos portantes, deprendimiento de ornamentaciones.
