PUESTA EN VALOR DEL PALACIO ARRUABARRENA, CONCORDIA, ENTRE RÍOS, ARGENTINA

Jorge D. Sota
María A. Bruno
Luis P. Traversa
Fabricio Altamirano
Emanuel Lizalde

GIICMA -UTN Universidad Tecnológica Nacional -Facultad Regional
Concordia, Concordia, E.R., ARGENTINA -jdsota@gmail.com

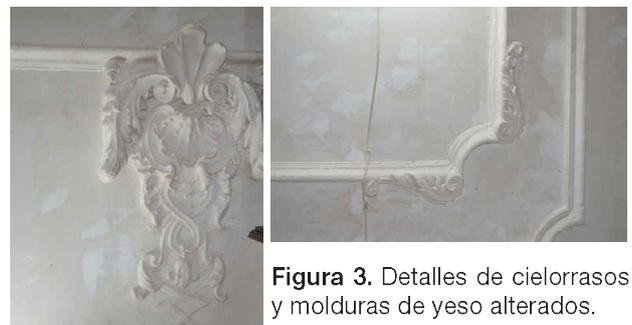
Puede plantearse que durante la inspección realizada no se observaron signos atribuibles a comportamientos estructurales deficientes. Debe mencionarse que se verificó, en el interior del Palacio, la existencia de patologías atribuibles a filtraciones de agua proveniente de las cubiertas de las cúpulas, que han originado desprendimientos, alteraciones y manchas en los cielorrasos y los muros revestidos en yeso. La causa casi con seguridad puede atribuirse a movimientos de las pizarras que conforman la cubierta y el estado de conservación del sistema de desagüe pluvial.

Figura 3. Detalles de cielorrasos y molduras de yeso alterados.

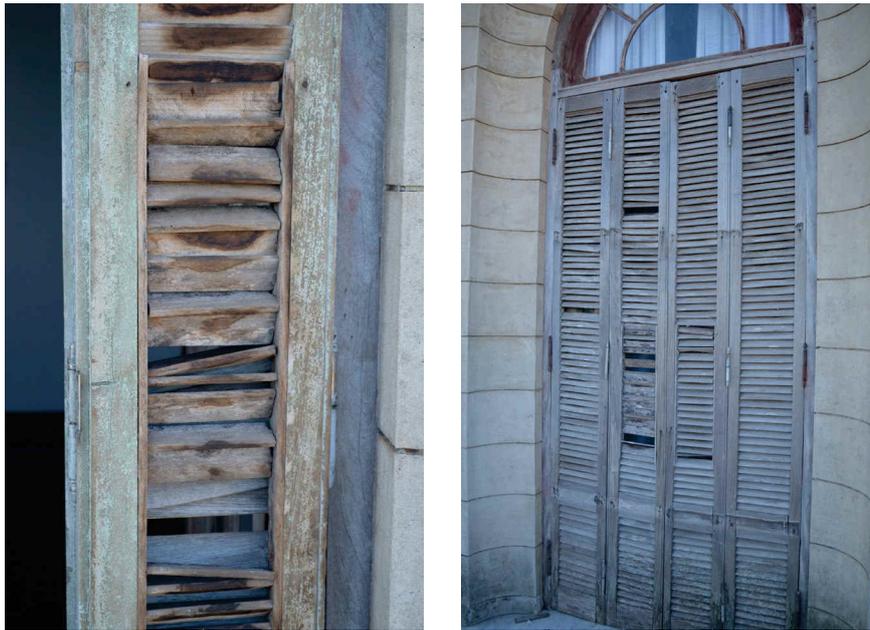
Respecto al estado de conservación de los elementos de maderas de las aberturas y de la estructura de las cubiertas, se observó una alteración por el contacto con agua de lluvia, que en algunos casos particularmente en los postigos son más severos. Visualmente no se ha observado signos debido al ataque de especies de insectos que degradan este tipo de material.

Figura 4. Detalle de postigos de madera fuertemente alterados.

c- Para los elementos de madera resultaría necesario realizar un muestreo en particular en los elementos que conforma la estructura de las cúpulas, a fin de realizar estudios y observaciones que permitan determinar la existencia de un ataque biológico provocado por insectos,

como así también proceder a la preservación de la madera mediante la aplicación de productos adecuados.

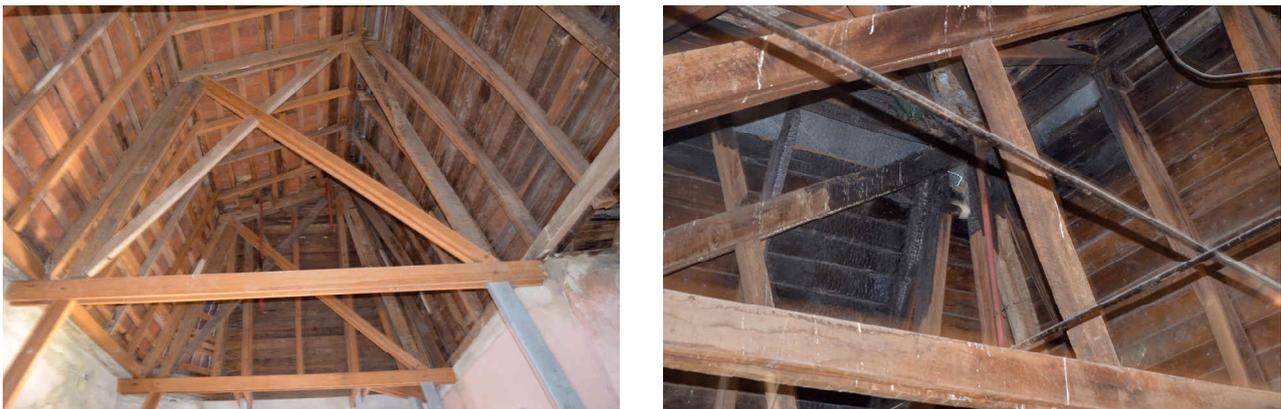
Figura 5. Detalle de la estructura de madera de sostén del techo. No se observan grandes alteraciones.

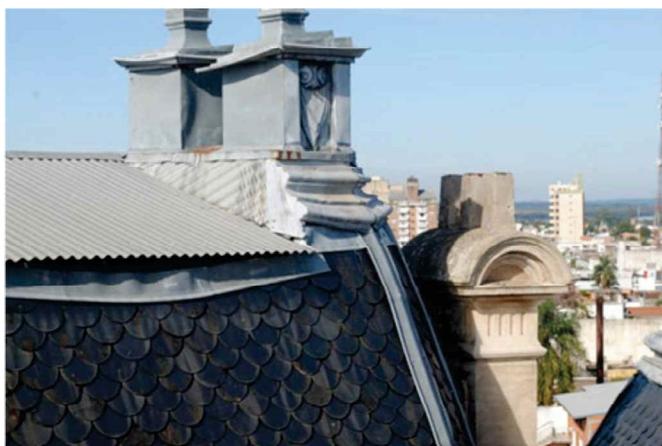
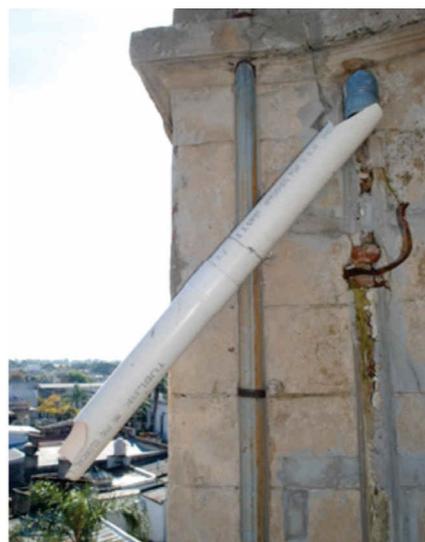
Figura 6. Detalle de los techos y desagües exteriores que originan las filtraciones.

a- Se deben solucionar, en forma inmediata, las filtraciones de agua de lluvia, para lo cual debe programarse un mantenimiento periódico de las canaletas, desagües y caños pluviales de todo el edificio, en los caños deberá verificarse su estado de conservación (corrosión). Para intervenir las cubiertas de las cúpulas, resulta aconsejable, dada la envergadura y altura del Palacio, que las tareas las realicen empresas especialistas en la temática.

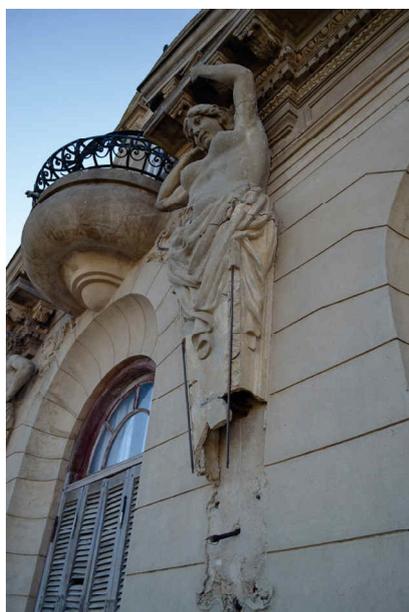
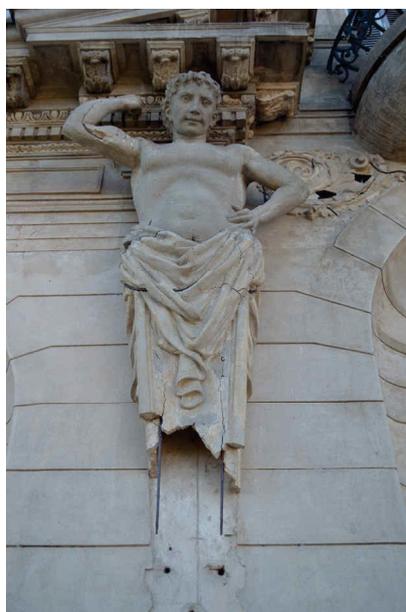
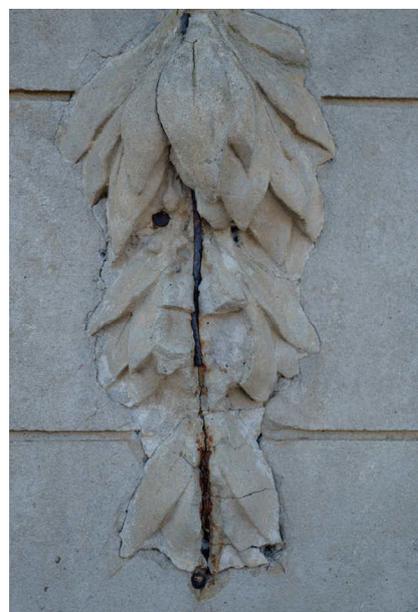
En cuanto al exterior, las patologías más graves se han observado en elementos constructivos (cornisas, ménsulas, etc.) y ornamentos (estatuas y escudos, etc.) que han originado el desprendimiento de los revoques y en algunos casos, como el de un escudo la pérdida total del elemento. Los desprendimientos y las fisuras en estos elementos han sido originados por el proceso de corrosión de las barras y planchuelas metálicas de refuerzo.

Figura 7. Detalle de ornamentos de fachada, seriamente afectados por procesos de corrosión con desprendimiento de materiales.

b- En cuanto a la problemática más dificultosa como es la reparación y/o reposición de los ornamentos exteriores, también resulta aconsejable que las tareas las desarrollen especialistas en la temática, dado que en algunos casos como por ejemplo la ausencia de uno de los escudos, deberá recurrirse a un registro fotográfico para obtener información del diseño original para poder replicarlo. Resulta aconsejable proceder a la fijación de

aquellos ornamentos que se encuentran semidesprendidos mediante la utilización de resinas epoxi y pernos de acero inoxidable.

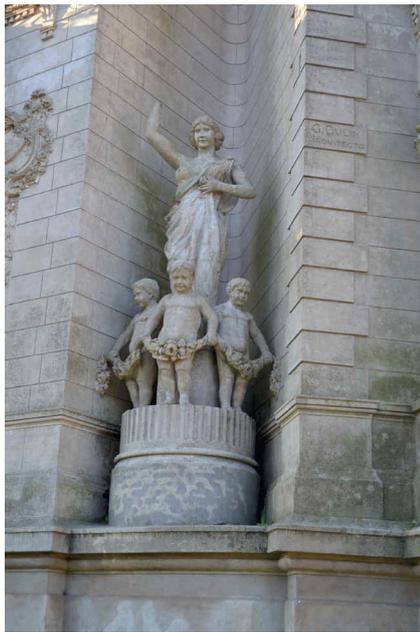
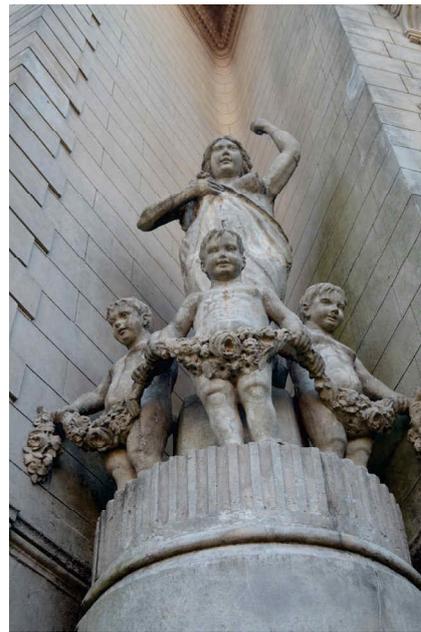
El Palacio presenta dos esculturas sobre ambos laterales de la entra principal, en una de las esculturas se observó la ausencia de una de sus manos, atribuible quizás a actos vandálicos.

Figura 8. Vista de los dos conjuntos escultóricos.
