PATOLOGÍAS EN IGLESIAS NEOGÓTICAS EN LA PAMPA BONAERENSE ARGENTINA

L.P. Traversa, F. H. Iloro, V. Rosato LEMIT - Laboratorio de Entrenamiento Multidisciplinario para la Investigación Tecnológica. 52 y 121 1900 La Plata. dirección@lemit.gov.ar

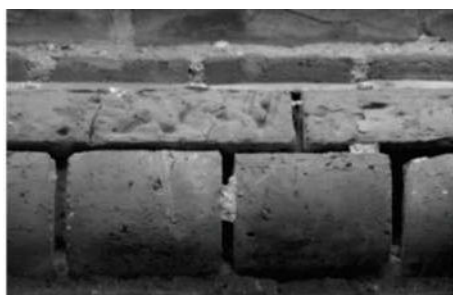
escurrimiento de las aguas de lluvia. Este proceso ha originado en la mampostería de ladrillos la disgregación de las juntas de asiento ejecutadas con mortero cálcico elaborados con cal y arenas con porcentajes variables de conchillas y en algunos casos también, han afectado al revestimiento símil piedra existente en algunos sectores.

Figura 5. Detalle de la mampostería. Se observan la ausencia de las juntas de asiento.

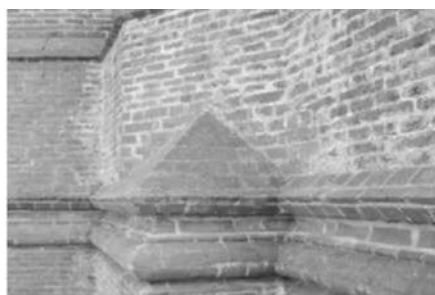
El crecimiento biológico no se desarrolla en forma generalizada sobre todos los componentes de la Catedral (muros, ornamentos, pináculos, revoques, etc.), existiendo sectores bien diferenciados respecto a la intensidad del mismo. Los sectores más afectados son coincidentes con los que presentan contenidos elevados de humedad mientras que la intensidad va decreciendo en función de las condiciones ambientales de aireación y asoleamiento que aceleran el secado superficial de los materiales. El crecimiento biológico se observa tanto en ladrillos como en el revoque símil piedra aunque en este último con menor intensidad.

Figura 6. Vista de los crecimientos biológicos desarrollados en distintos sectores.

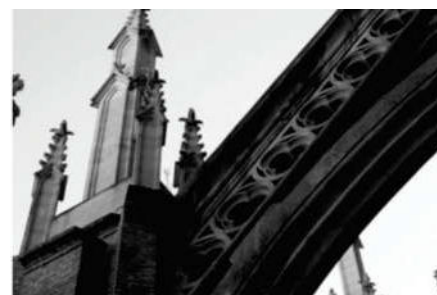
Los pináculos y algunos ornamentos, que han sido ejecutados durante la etapa de terminación de la Catedral, presentan un comportamiento diferenciado: a pesar de estar ubicados en sectores con altos contenidos de humedad, no se observa en la mayoría de ellos una significativa colonización biológica.

Figura 7. Vista de un arbotante. Se observa el manto biogénico.

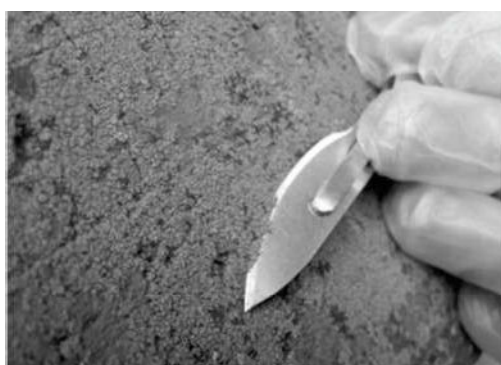
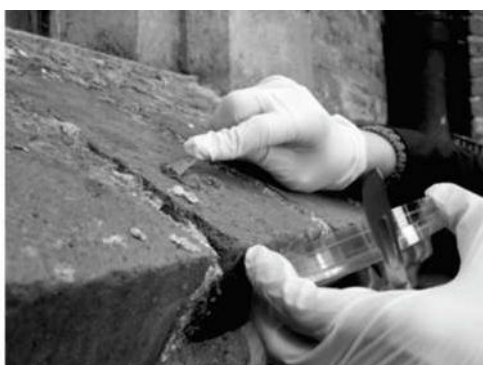
Figura 8. Muestra del manto biológico para su identificación en Laboratorio.

Del total de las especies identificadas en colonias individuales y combinadas para los sectores muestreados, se desprende que las especies que aparecen mayoritariamente son la *Caloplaca Austrocitrina* y las algas verdes *Chlorococcales* con un 30.2 y un 27.5 % respectivamente, mientras que los musgos poseen en total un 17.5 %.

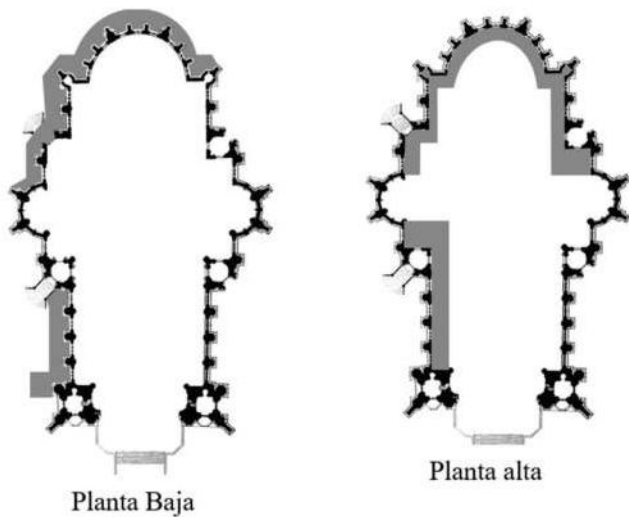
Figura 9. Sectores con mayores crecimientos biológicos.

De las observaciones surge claramente que la patología más significativa que presenta la envolvente de la Catedral La Plata, es el crecimiento y desarrollo de un manto biológico, el cual se debe fundamentalmente a las características de los materiales empleados y a las condiciones medio ambientales. Los sectores

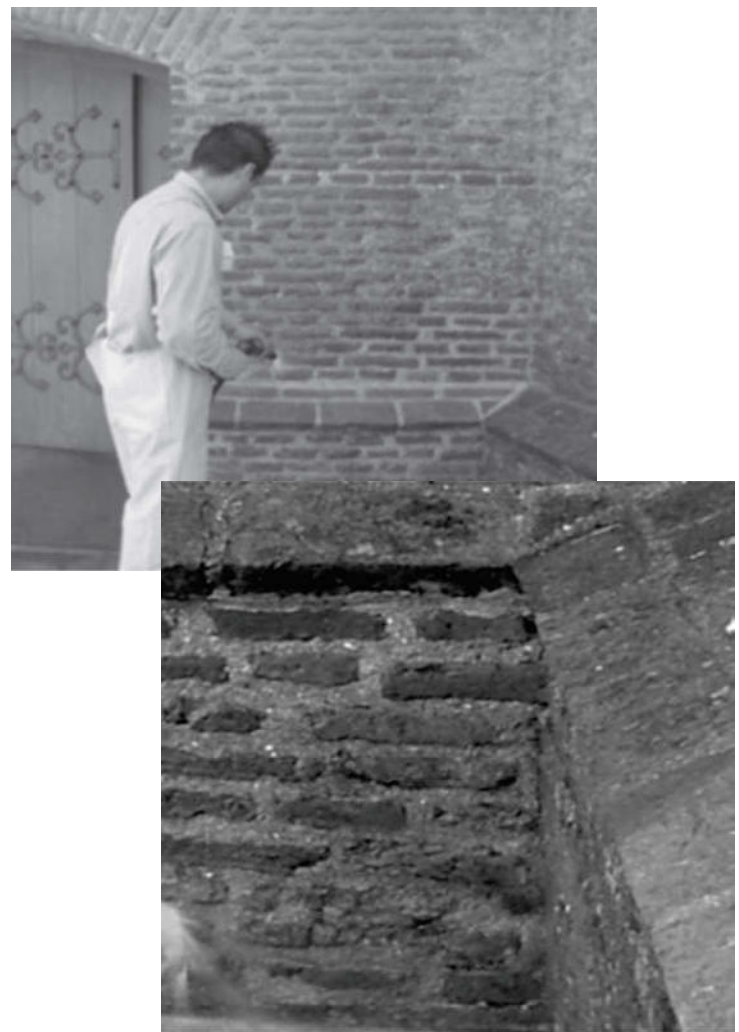
Figura 10. Proceso de Hidrolavado

De las experiencias realizadas surge claramente que puede emplearse como técnica de limpieza hidrolavado a baja presión (80 bar.) a distancia controlada y nebulización de agua destilada clorada y la colocación de un hidropelente en base solvente.

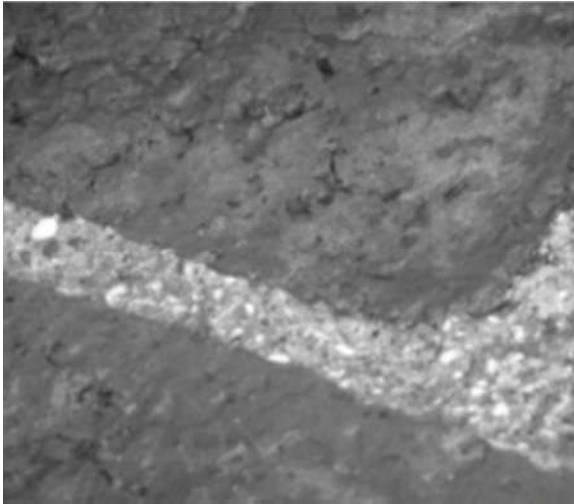
Figura 11. Vista de ladrillos y juntas hidrolavadas. Se observa la presencia de materia carbonática en las juntas.

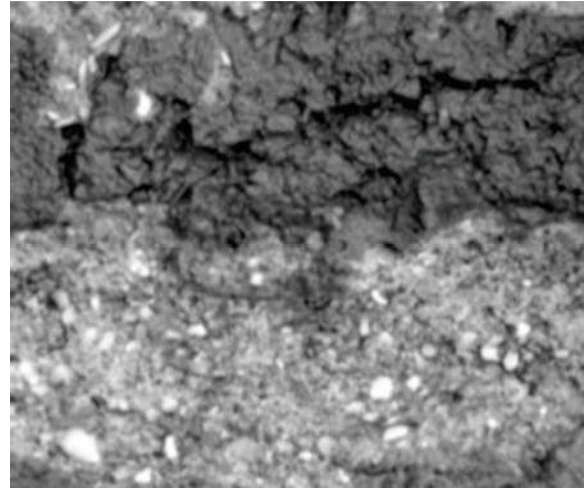
Figura 12. Vista de ladrillos y juntas hidrolavadas. Se observan restos de crecimientos biológicos.

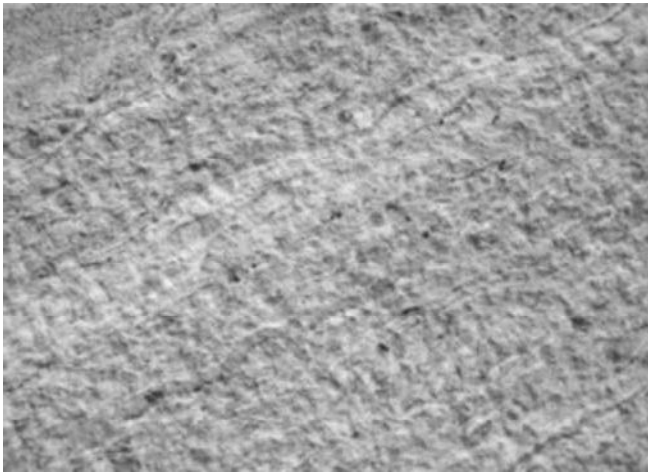
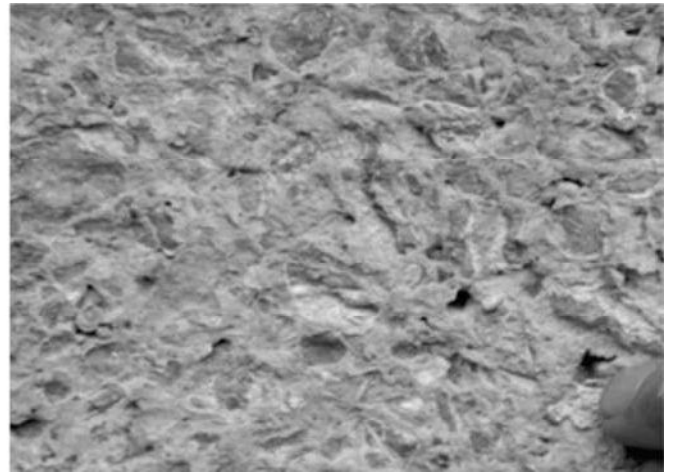
Las rocas de revestimiento que se hallaban hidrolavadas y con el tratamiento para su preservación (consolidante e hidrorrepelente), con lo cual se ha eliminado la pátina biológica, presentan características superficiales diferenciadas, observándose en la cara expuesta distintas texturas debido a la estructura interna de la roca.

Figura 15. Bloques de roca hidrolavados, Basílica de Lujan. Se observan diferentes texturas superficiales originadas en las características intrínsecas de la roca.

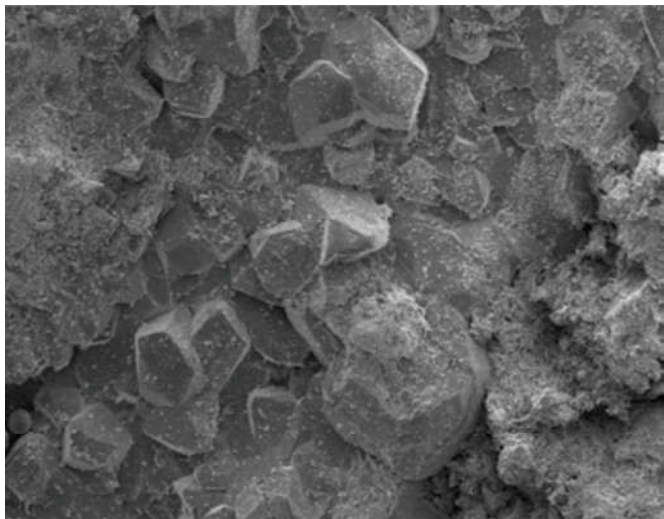
Microscopio de Barrido Electrónico (MEB) y Espectrometría por Dispersión de Electrones (EDAX), confirmándose que las manchas oscuras corresponden a Bióxido de Manganeso (Ver Figura y Espectrograma 1).

Figura 16. Imagen MEB: Se observan cristales de calcita sobre una patina de Bióxido de Manganeso (MnO₂)

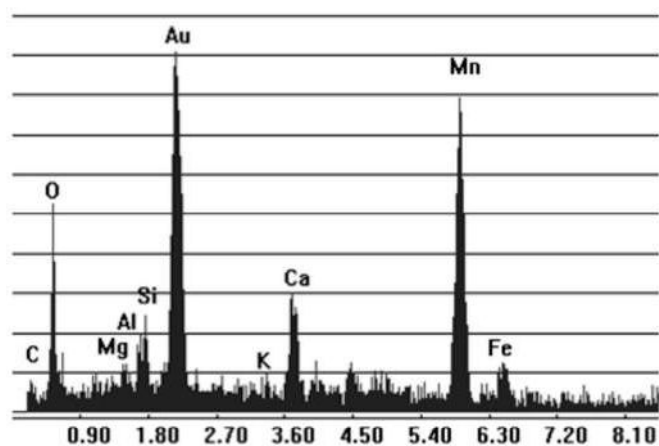
Figura 17. Espectrograma. Se observa el pico correspondiente a manganeso

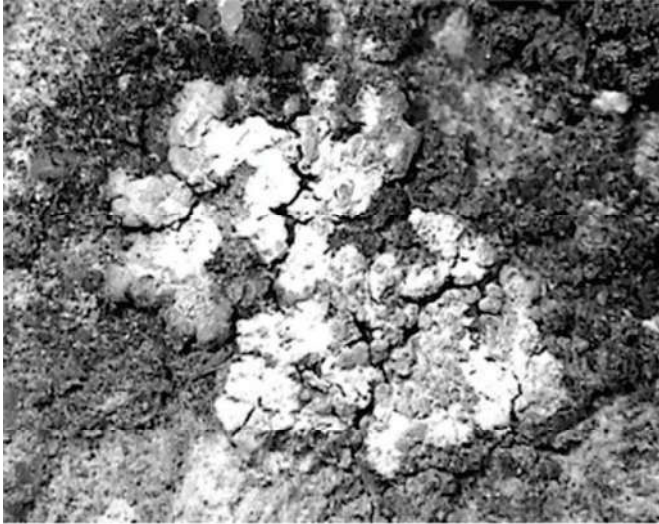
En las rocas de revestimiento que no han sido hidrolavadas se observan depósitos sobre la superficie que cubren homogéneamente grandes sectores originando una pátina de color negro. Estos depósitos se detectan con exclusividad en el exterior de la Basílica. En especial se debe mencionar que se detecta visualmente que las cornisas y los pináculos se hallan fuertemente colonizados por numerosos talos grises y pequeños de líquenes de las especies *Lecanora muralis* y *Pertusaria sp.* En este caso lo más notable e importante que se observa es el contraste cromático que se produce entre la roca original y la colonizada. Dentro de los organismos colonizantes se identificaron algas *Chlorococcales* y cianobacterias, verificándose, aunque en menor extensión, la presencia de líquenes de la especie *Caloplaca citrina*. Además, se realizaron cultivos para identificar las bacterias y hongos presentes en la colonización superficial, hallándose *bacilos Gram* negativos como bacterias y como hongos se observaron especies como *Fusarium sp* (cepa medioambiental) y *Aspergillus fumigatus*.

Figura 18. Detalle del líquen *Lecanora muralis* (aumento 18x).

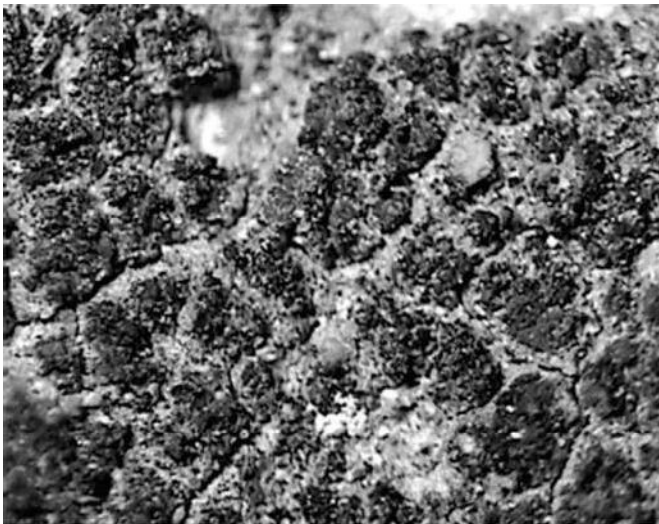
Figura 19. Detalle de un sector del muro colonizado. Se observa el líquen *Staurothelesp* (aumento 18x).

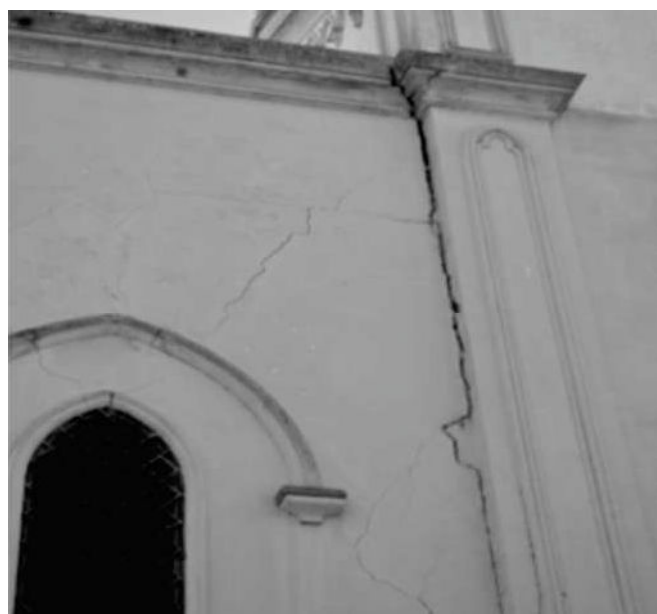
Dentro de las patologías observadas durante el año 2015, debe mencionarse fundamentalmente la fisura existente en el frente de la iglesia, en la unión del edificio original con la ampliación realizada oportunamente próxima a calle 5 como así también las fisuras que se desarrollan en todo el muro, algunas de las cuales afectan todo su espesor. La fisura en el frente, que es la patología más significativa que presenta el edificio, está denotando por su morfología un comportamiento

Figura 20. Detalle de la fisura que se desarrolla entre la ampliación y la estructura original.

De las observaciones realizadas en la Iglesia San Ponciano surge claramente, que debe encararse un estudio integral que analice el comportamiento estructural del conjunto conformado por el edificio original y su ampliación, en particular la nave construida próxima a calle 5. En base a los resultados de los estudios geotécnicos realizados no solo deberá analizarse el tipo de fundación que deberá adoptarse sino fundamentalmente la tecnología que debe aplicarse para fijar el muro al edificio original; analizando adecuadamente la pérdida de verticalidad que tiene que haber sufrido este muro. Debe recordarse que el mismo en su parte enterrada está compuesto por tres materiales diferentes que pueden tener comportamientos elasto resistentes diferenciados. En el estudio recomendado debe evaluarse también los efectos originados por la circulación de vehículos en el entorno de la iglesia y/o el estacionamiento vehicular en sus jardines, lo cual deben estar originando casi con seguridad acciones no previstas en el proyecto original. También, debe evaluarse en profundidad la presencia de agua en las proximidades de la construcción debida a proceso de ascensión capilar o por desagües inadecuados.

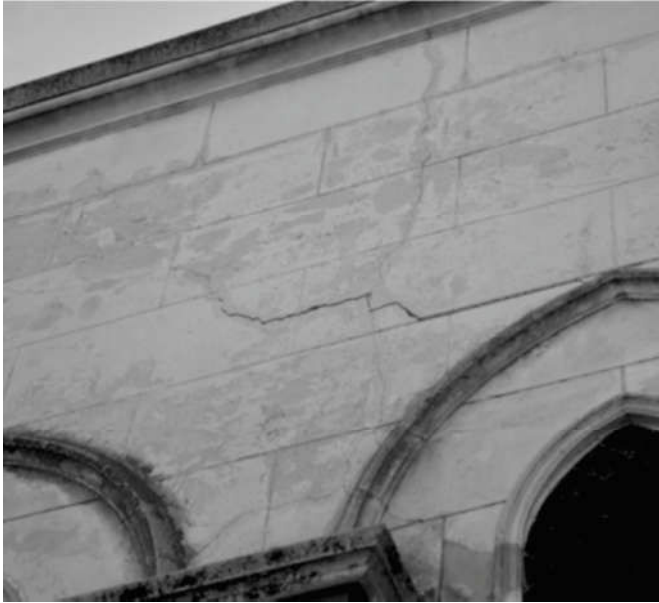
estructural inadecuado. La ampliación mencionada fue realizada según la información disponible en dos etapas, una primera en la cual se monta la nueva pared sobre el antiguo muro enterrado que conformaba la verja perimetral de la iglesia y una posterior, en la década del 60, en la cual se le da una mayor altura eliminando la balaustrada que se observa en antiguas fotografías y se construye un cerramiento de mayor altura.

Figura 21. Detalle de la fisura que se desarrolla por movimientos de las estructuras de la ampliación y la original.

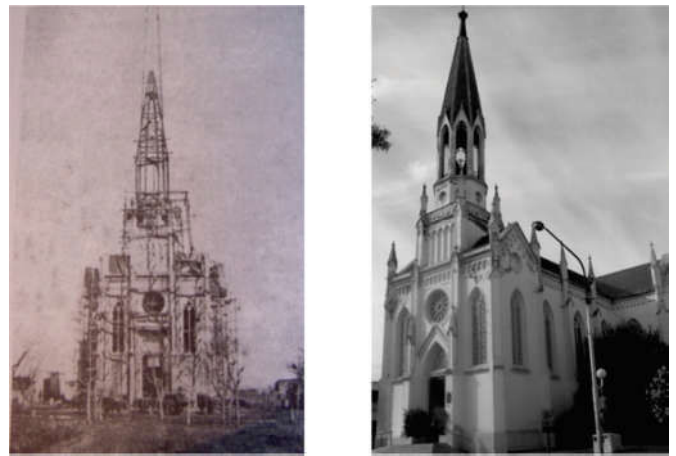
Figura 22. Vista de la iglesia Inmaculada Concepción durante la construcción y actual. Se observa la perfilaría metálica empleada en la torre campanario.

En las columnas que conforman el campanario se detectan fisuras verticales y algunas pequeñas fisuras horizontales, esta situación llevo a considera que el campanario podría presentar problemas estructuras vinculados con las vibraciones que se originan durante funcionamiento de las campanas, por lo cual se anuló el toque de campana. Durante la inspección sin embargo pudo comprobarse que las fisuras eran coincidentes con el perfil metálico

empotrado en el muro, observándose un alto grado de corrosión en los mismos que originaban tensiones de tracción que habían llegado a fisurar algunos de los ladrillos cerámicos que los envolvía.

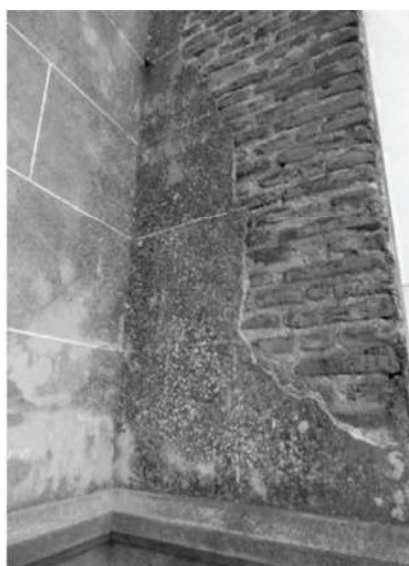
Figura 24. Detalle de desprendimientos de revoques en muros exteriores.

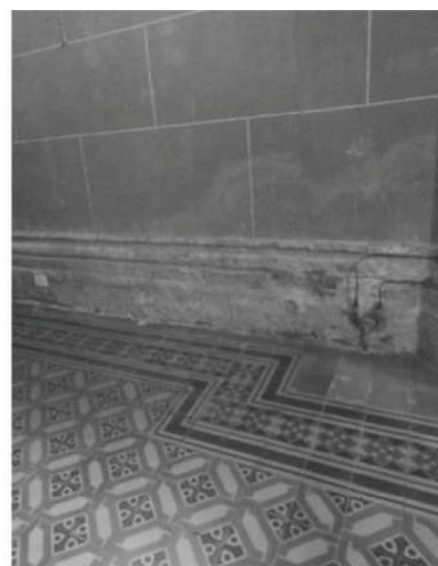
Figura 25. Detalle de muros interiores afectados por ascensión capilar.

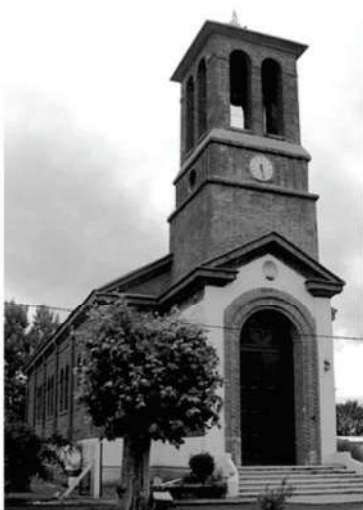
300 habitantes, ha sido reconstruida, faltándole la cúpula que se desprendió durante un tornado en la década de 1960.

Figura 26. Vista de la iglesia, Bellocq. Se observa la cúpula faltante.

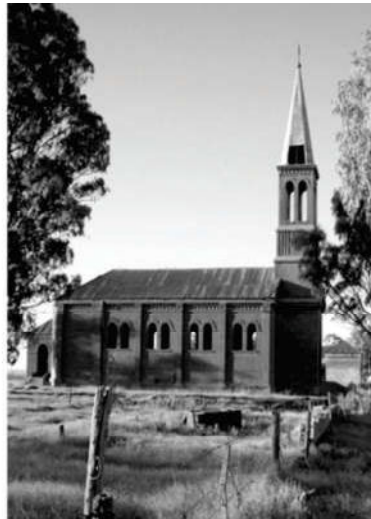
Figura 27. Vista de la iglesia abandonada, Larramendy.

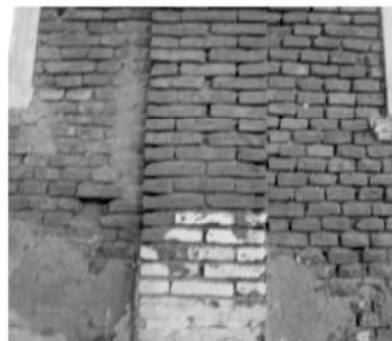
Figura 28. Detalle del muro. Larramendy.

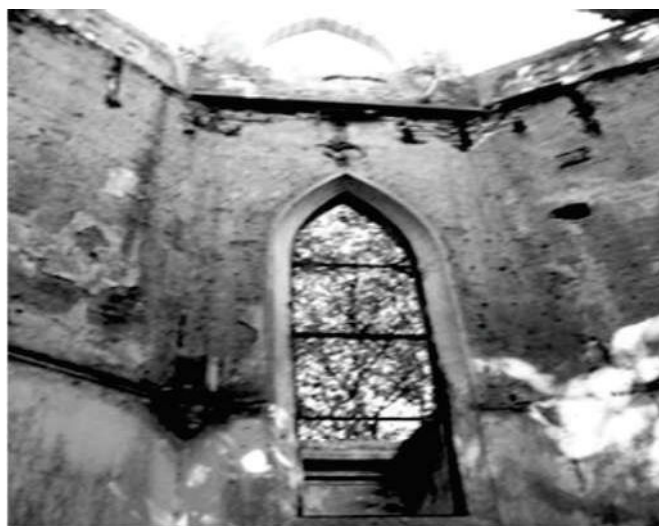
Figura 31. Detalle de la iglesia en ruinas, Localidad M. Fernandez
