INSPECCION Y EVALUACIONES DE UN PUENTE CARRETERO. EN LA RED VIAL DE LA PROVINCIA DE ENTRE RIOS

En este trabajo se presentan los resultados de la evaluación realizada sobre un puente carretero ubicado en la ruta provincial N° 39, de Entre Ríos.

En el presente trabajo se desarrollan metodologías de estimación y evaluación de daño en estructuras aplicadas al puente de hormigón armado sobre el Arroyo Calá, identificando los defectos y detectando fuentes potenciales de problemas que puedan afectar su condición de servicio, durabilidad o seguridad.

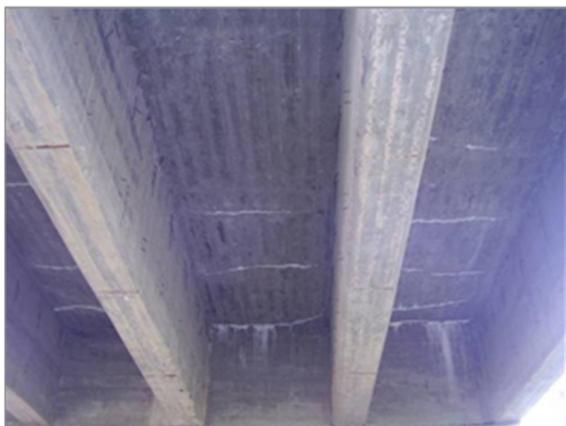
Figura 2. Fisuras del tablero superior con procesos de lixiviación

En el tablero, las múltiples fisuras observadas, algunas de ellas con espesores mayores a 3 mm en la cara superior, favorecen los procesos de lixiviación visibles en la cara inferior del mismo, donde se midieron espesores de 0,1 mm en promedio.

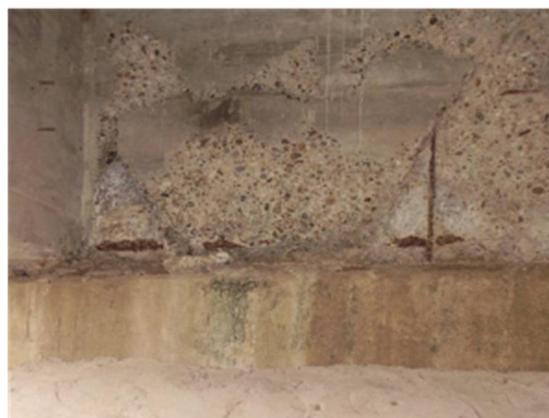
Figura 3. Armadura expuesta y procesos corrosivos

En cuanto a fallas constructivas como oquedades o falta de recubrimiento, las mismas no se detectaron en barandas. Tanto en la cara inferior del tablero, como en las pilas, se

detecto la falta de recubrimiento, lo que deja a la armadura principal y secundaria expuesta al medio ambiente. En vigas principales se observaron oquedades y también se verificó la presencia de hierros usados como separadores expuestos al medio ambiente y afectados por procesos de corrosión evidentes. Estos hierros actúan como “ventanas a la corrosión” de extrema peligrosidad.

En estos casos se considera necesario establecer el grado y ritmo de deterioro de la estructura mediante mediciones de velocidad de corrosión. Estudios de este tipo son fundamentales a la hora de encarar tareas de mantenimiento o de reparación.

De esta manera será factible recomendar la implementación de algunas de las múltiples medidas preventivas disponibles en el mercado, tales como el empleo de inhibidores de corrosión y/o de recubrimientos específicos.

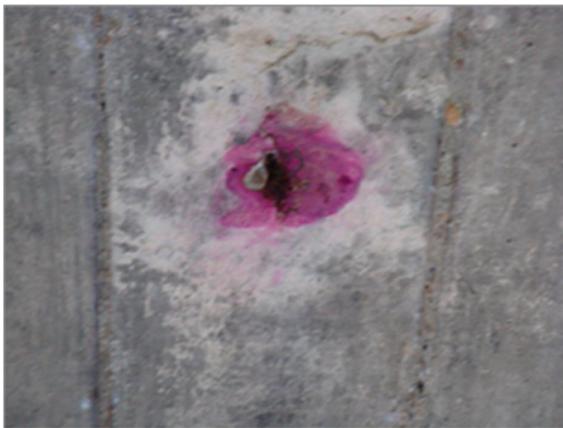
Se hicieron estudios de carbonatación en barandas, tablero, vigas principales, pilas y estribos dando resultados negativos en el momento de realizar las pruebas y en las zonas elegidas. En la Figura 4 y la Figura 5 se muestran dos resultados obtenidos.

Figura 4. Ensayo de carbonatación sobre viga principal

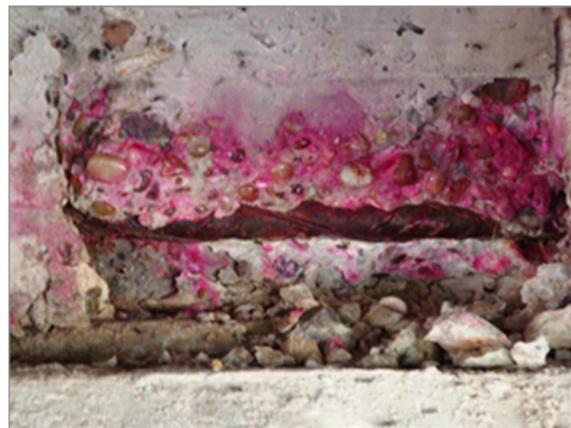
Figura 5. Ensayo de carbonatación sobre tablero

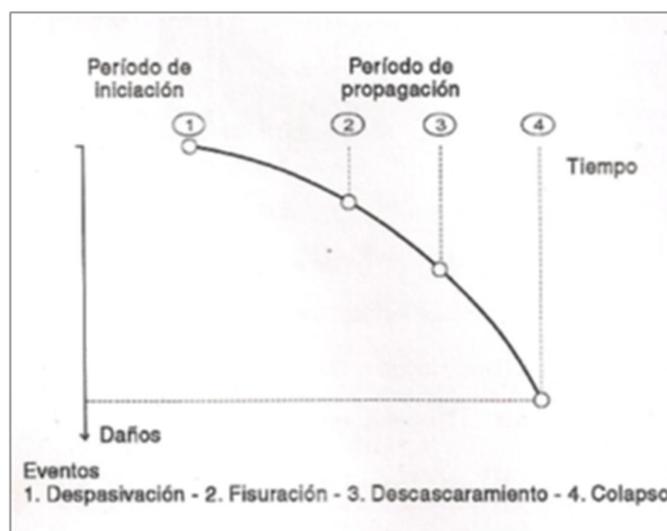
- En el 75% de los elementos analizados se

detectaron problemas de corrosión de armaduras causadas, en principio, por la suma de diferentes factores. Comparándolos con el

modelo de Vida Útil dado por Tutti (1982), Figura 6, se puede concluir que el proceso de corrosión está en período de propagación.

Figura 6. Tiempo de vida útil antes de reparar
