# **EVALUACIÓN DEL DAÑO POR CORROSIÓN EN PUENTE SOBRE ARROYO CALÁ, EN LA PROVINCIA DE ENTRE RÍOS.**

Mg. Ing. María I. Schierloh<sup>(1)</sup>, Ing. Roberto Souchetti<sup>(1)</sup>, Dr. Ing. Viviana C. Rougier<sup>(1)</sup>

En este informe se presentan los resultados obtenidos de las inspecciones realizadas en el puente sobre Arroyo Cala.

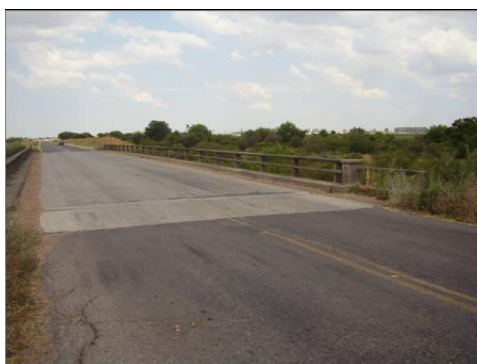
(a)

**Fig. 3 Vista Superior del puente (a). Vista de fisuras en la losa del tablero superior (b).**

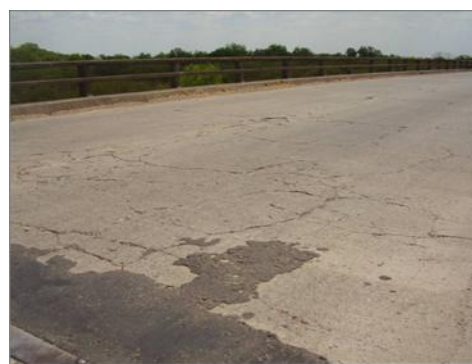
(b)

La superficie de rodamiento, presenta múltiples problemas de fisuras llegando al desprendimiento del hormigón en algunos sectores (Fig.3 y 10). Las formas y distribución de dichas fisuras hacen pensar en la posibilidad de que sean originadas por la Reacción álcalis agregados (RAS), aunque en el caso de agregados de reacción lenta, para asegurarlo habría que estudiarlo sobre testigos.

Las múltiples fisuras observadas, algunas de ellas con espesores mayores a 3 mm en la cara superior del tablero, favorecen los procesos de lixiviación, visibles en la cara inferior. Donde se observó el mapeo y midieron espesores de 0,1 mm en promedio (Fig. 11).

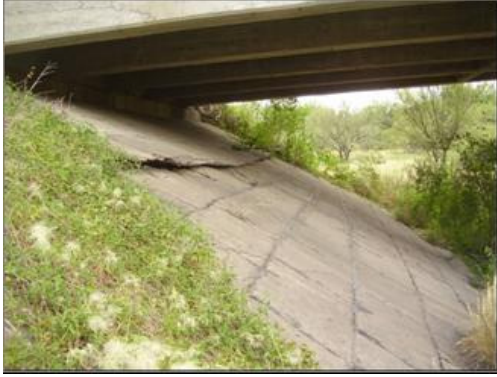
**Fig. 5 Vista del estribo este, que se encuentra descalzado (a) y detalle del estado de las juntas entre losa de aproximación y tablero (b).**

En los estribos se observaron problemas de erosión, lo cual produjo deterioro de la protección del estribo E1 (Fig. 5(a)).

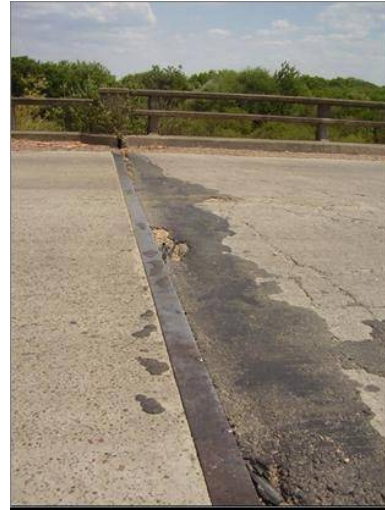
(b)

Estas juntas, están inconclusas faltando la terminación en la parte del tablero del puente.

En la parte de la losa de aproximación, posee sólo un perfil metálico (Fig.5 (b)).

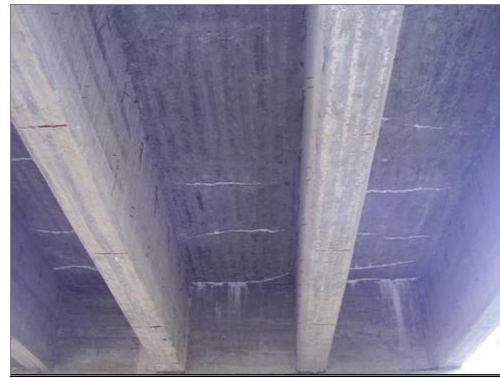
(b)

**Fig. 6 Vista inferior del puente entre pilas uno y dos (a). Y Vista de fisuras en el tablero superior con procesos visibles de lixiviación. En vigas se observaron hierros afectados por corrosión (b).**

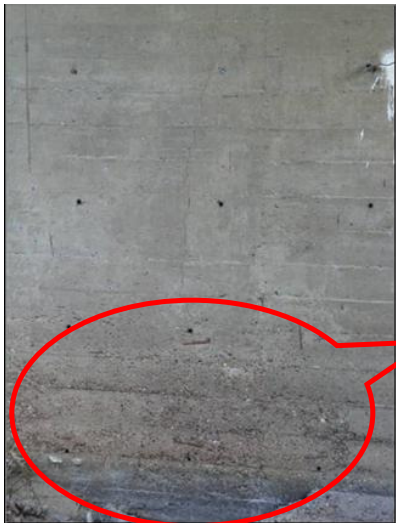
**Fig. 7 Exposición de lo áridos, en la parte inferior de las pilas, por la lixiviación de la pasta de cemento.**

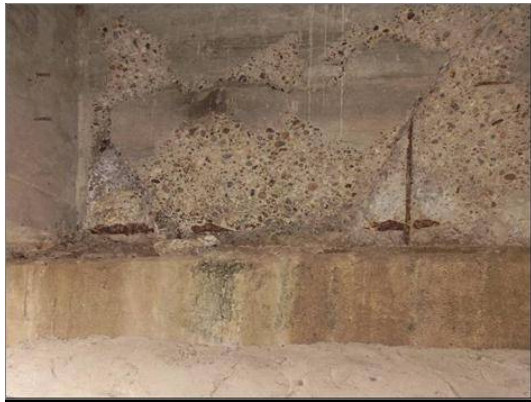
(a)

**Fig. 8 Armadura expuestas y con procesos corrosivos en viga sobre estribos (a). Y Armaduras expuestas y con procesos corrosivos, en parte inferior de losa de tablero (b).**

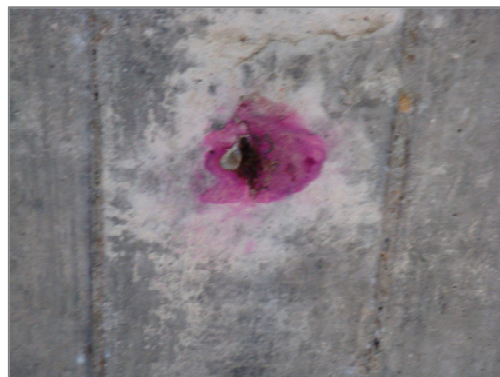
Los resultados obtenidos mostraron que en las zonas auscultadas, el hormigón no se encontraba carbonatado al momento de realizar el ensayo; como se puede observar en la Fig. 9.

**Fig. 9 Vista del primer punto descubierto rociado con solución indicadora.**

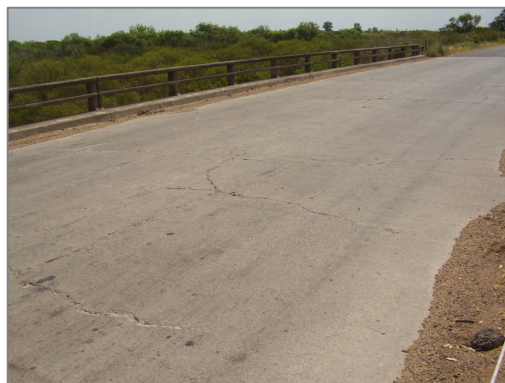
**Fig. 10 Vista del tablero del puente, con signos de desprendimientos del hormigón y múltiples fisuras del tablero del puente.**

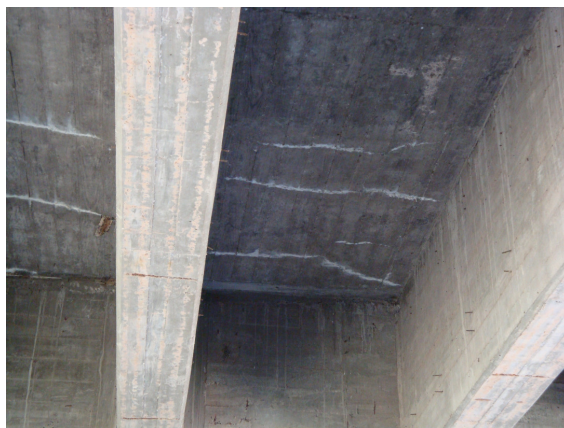
**Fig. 11 Vista de la lixiviación, en la cara inferior del tablero del puente.**

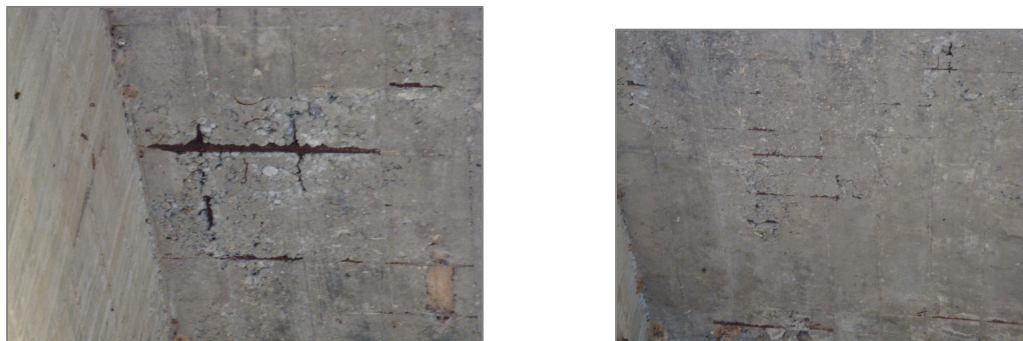
En la cara inferior del tablero se detectaron problemas de falta de recubrimiento, lo que deja a la armadura principal y a la secundaria, expuestas al medio ambiente (Fig.12).

**Fig. 12 Vista de la cara inferior del tablero del puente, donde se observan la falta de recubrimiento.**

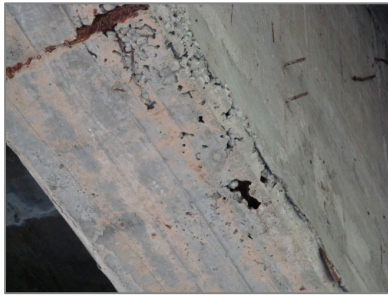
(a)

Se observaron oquedades, que dejan a las armaduras principales expuestas al medio ambiente (Fig. 15). También se verificó la presencia de hierros usados como separadores sin recubrimiento. Estos hierros, con procesos de corrosión evidentes, están en contacto con las armaduras principales, pudiendo afectarlas.

**Fig. 15 Vista de oquedades superficiales por deficiencia en el detalle o posicionamiento de la armadura y barras de acero dejados como separadores (ventanas a la corrosión)(a). Oquedad en la cara inferior de una viga principal donde se ve el hierro expuesto al medio ambiente (b).**

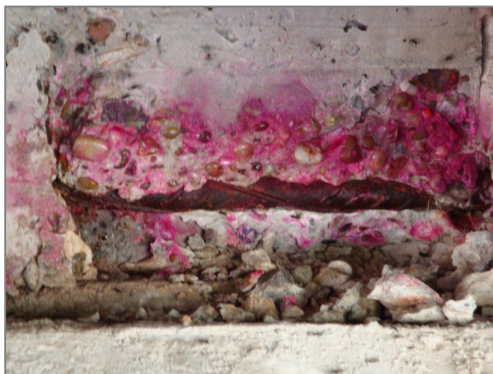
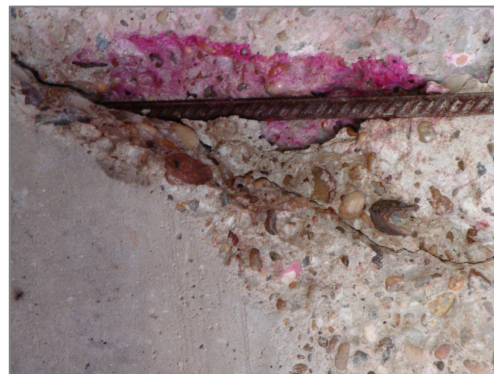
Las pruebas de carbonatación hechas tanto en las vigas de borde sobre los estribos, como en el resto de las pilas dieron resultados negativos (Fig.17).

**Fig. 17 Ensayos de carbonatación en las vigas de borde sobre los estribos.**

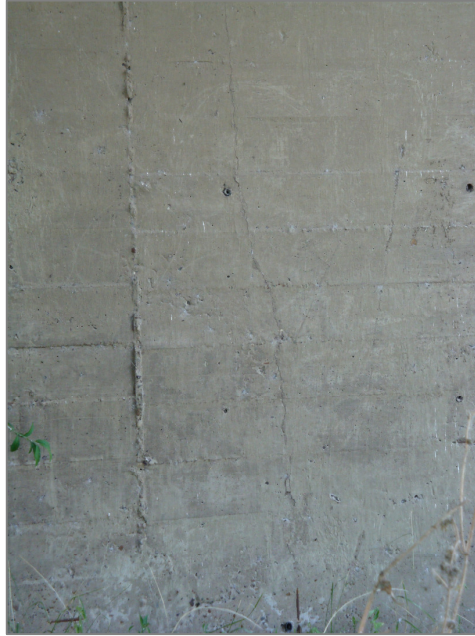
En la pila P1, se observaron fisuras verticales.

La más importante, con espesor de 0,4 mm, 3 metros de longitud, habiéndose determinado una profundidad promedio de 167,3 mm. Se constataron fisuras que podemos considerar como normales, aunque deberá controlarse la abertura de las mismas periódicamente.

Esas fisuras con andamio vertical en algunas de las pilas, ubicadas en las caras (pantallas) perpendiculares al eje del puente, comienzan en el plano de unión con el cabezal (Fig.18).

**Fig. 18 Fisura longitudinal en una pila del puente.**

Los tabiques de hormigón que conforman las pilas trabajan bajo un sistema tensional vertical, por lo que las fisuras de pequeña abertura de tendencia vertical no son de relevancia.
