Evaluación Estructural en la Ex bodega Arizu

2023

Facultad Regional Mendoza
Universidad Tecnológica Nacional
Departamento Ing. Civil
Cátedra: Proyecto Final

El siguiente proyecto consiste en el relevamiento y evaluación de las condiciones en las que se encuentra la estructura del sector A de la ex Bodega Arizu, este estudio se divide en dos partes, una evaluación de la estructura a cargas de sismo y otro estudio de la cubierta de techo a cargas evaluadas con códigos y exigencias que rigen en la actualidad, este sector que evaluaremos fue utilizado para estiba y añejamiento de champagne, y conservación en piletas de vinificación.

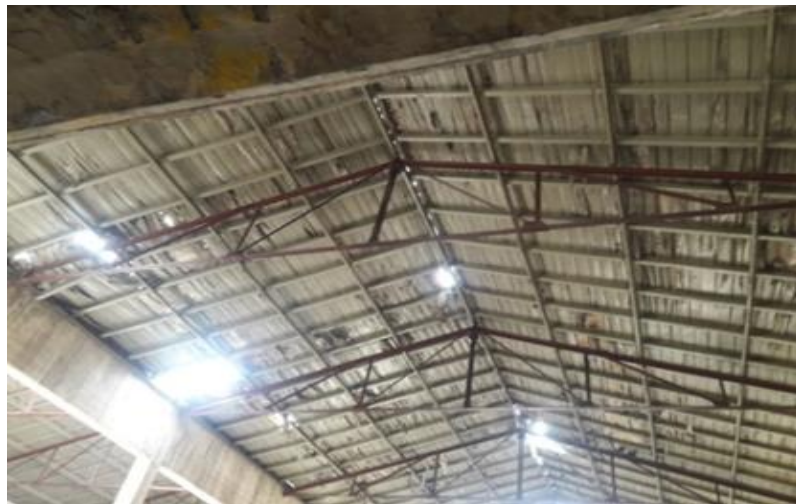
Figura 5 Vista Cubierta de Techo

La cubierta de techo se encuentra muy deteriorada, debido al abandono que tiene y a la falta de mantenimiento, al observarla se pueden ver los problemas que presenta, tales como desprendimientos de materiales, lo que hace que se filtre el agua en tiempos de lluvia perjudicando así a toda la estructura en general.

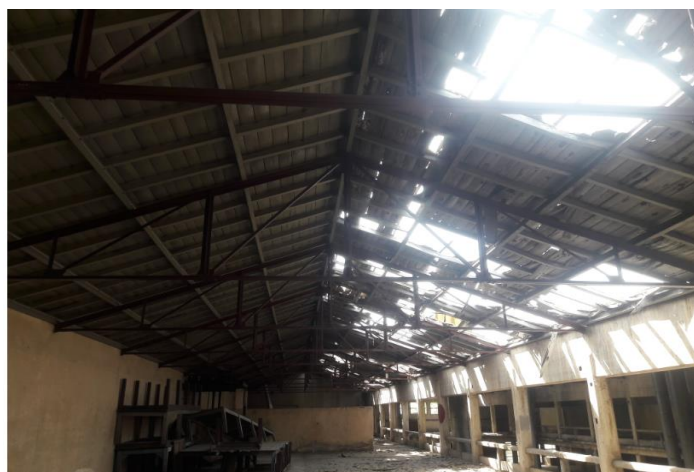
Figura 6 cubierta de techo

En una visita a la obra se realizó el relevamiento de la cubierta en estudio, en donde se tomaron medidas de las correas, perfiles y parantes, que componen la estructura del mismo. Para luego poder obtener las características físicas y geométricas de cada elemento.

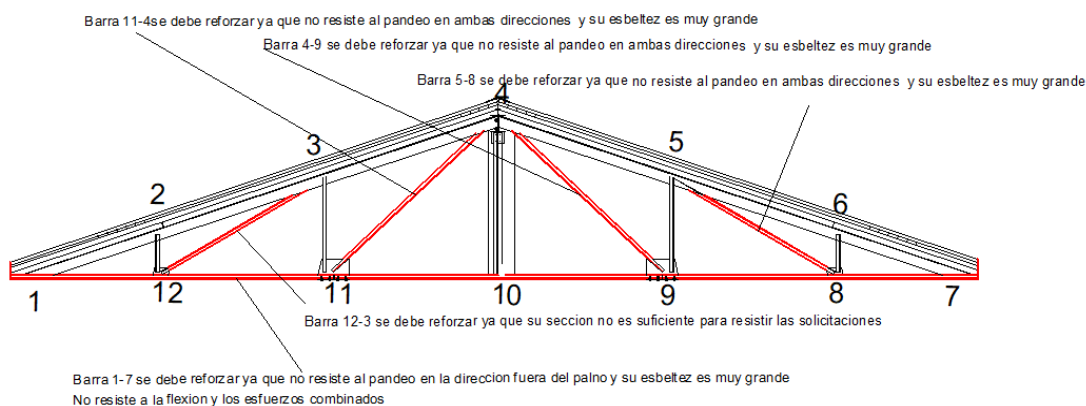
Figura 20 Fallas de barras en cabreada tipo

En este resumen se detalla en las barras que componen la cabreada tipo, mostrando en cuáles son las solicitaciones a las que no verifican de acuerdo a lo indicado en los análisis anteriores para luego poder definir cuáles son las soluciones posibles a estos problemas.

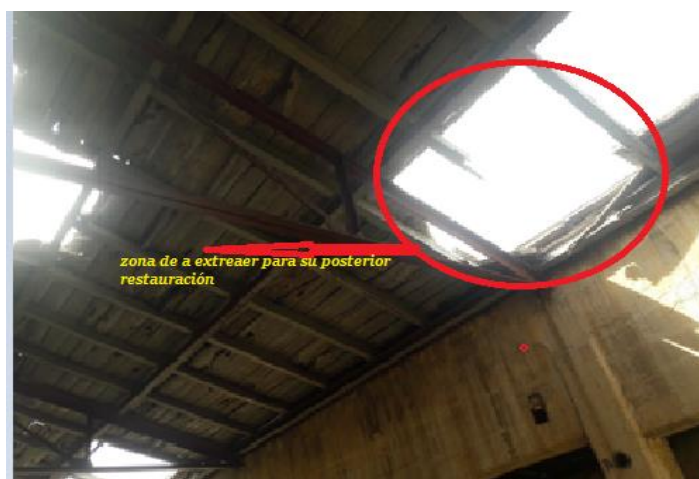
Figura 26 Sector cubierta

Como se puede observar en la siguiente imagen son muchos los sectores de la cubierta que se encuentran en estas condiciones.

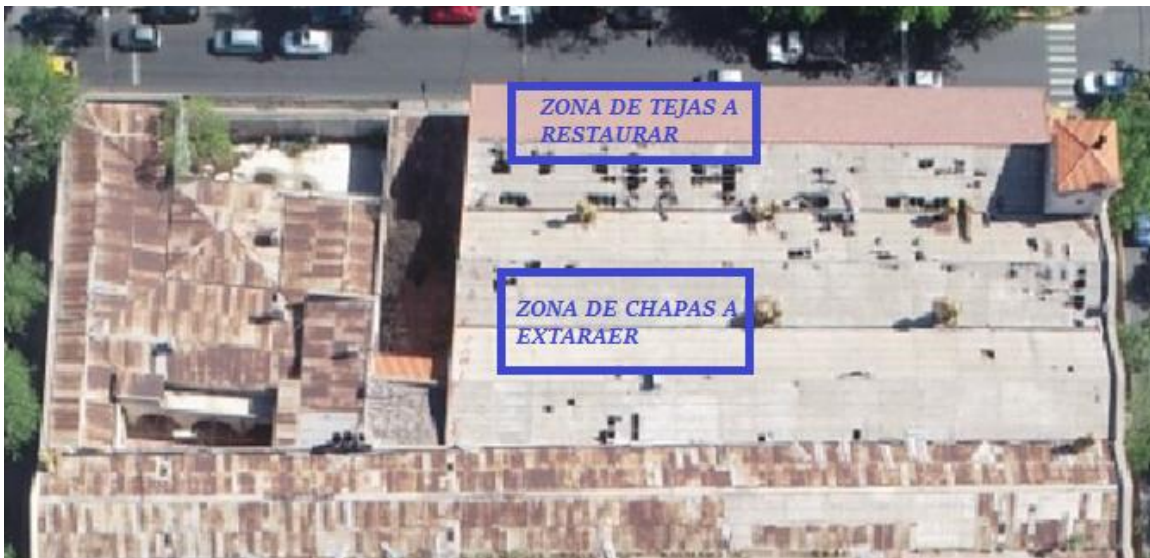
Figura 27 Vista aérea de zona de trabajo

A continuación se muestra las zonas de trabajo en el sector en estudio.

Como primera medida en ambas zonas de trabajo será recuperar en su mayor parte las chapas y tejas, dándole prioridad a las tejas de la fachada tratando de recuperar la mayor cantidad de ellas para luego volver a colocarlas nuevamente.

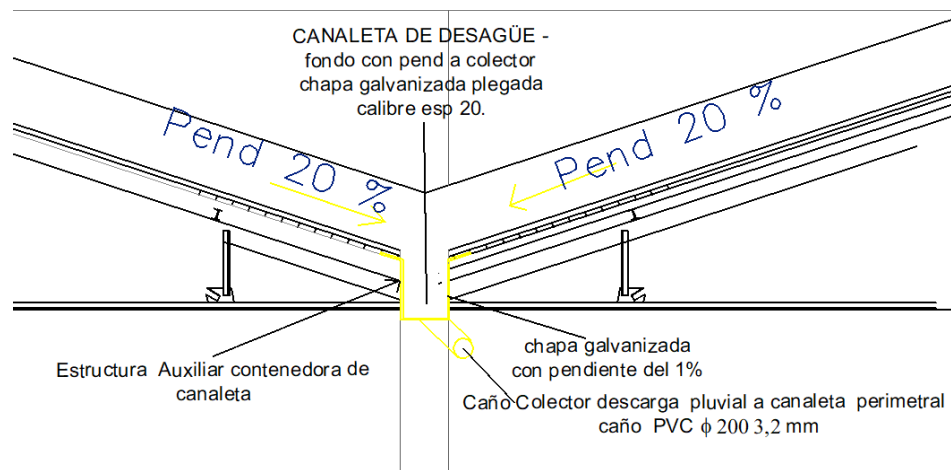
Figura 30 Detalle desagüe pluvial

- El sector tejas desagua libremente sobre calle Minuzzi
- Los desagües de los demás sectores serán recolectados por medio de una canaleta de chapa galvanizada
- El agua de las canaletas a medida que avance serán recolectadas por medio de cañería PVC con pendiente adecuada hacia la dirección correspondiente.
- Las canaletas contarán con una pendiente mínima del 1% hacia calle Belgrano, las otras canaletas del sector sur que es el sector de mayor longitud descargarán las aguas una parte hacia calle Belgrano y otra hacia calle San Martín.

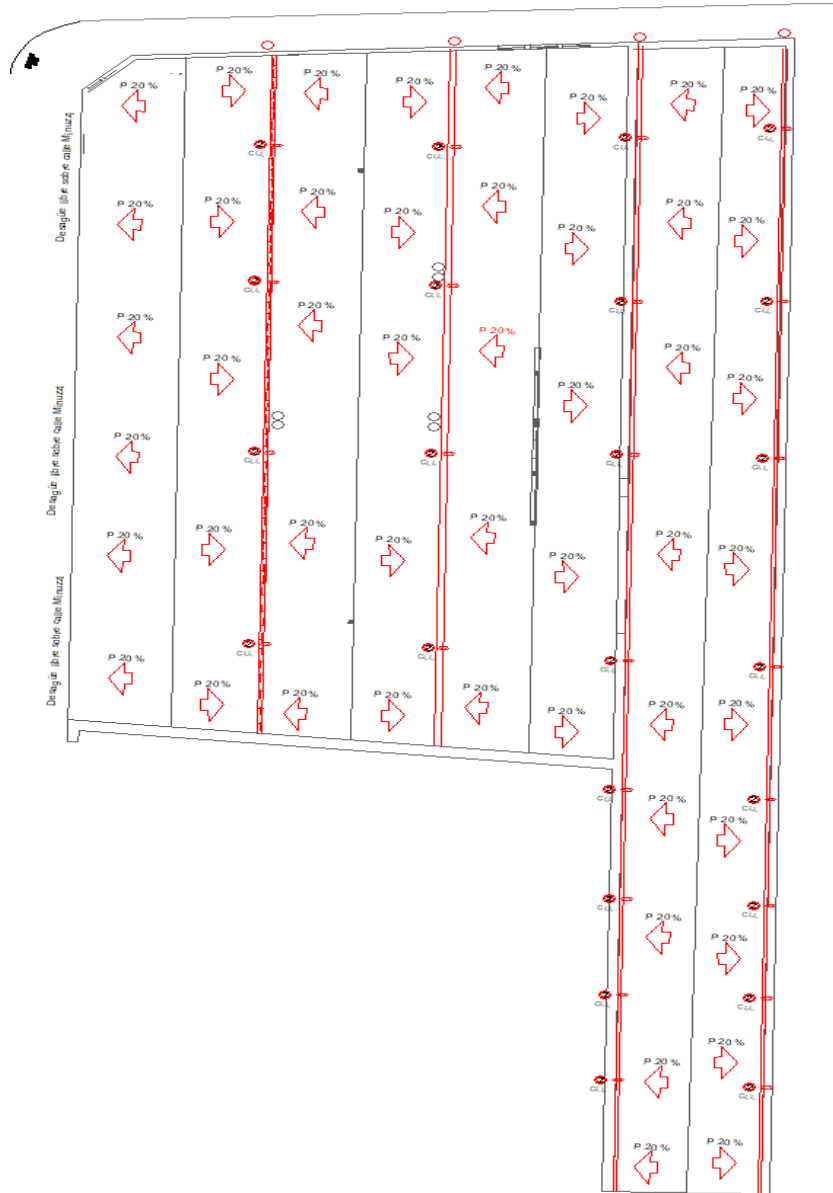
Figura 32 Planta desagües pluviales

En la planta de desagües pluviales que se muestra a continuación se puede ver como se distribuyen las canaletas de chapa galvanizada las cuales redireccionan el agua acumulada hacia los caños de lluvia CLL marcados en el mismo, y de ahí es trasladada en caños de PVC que van aumentando su diámetro a medida que el caudal va creciendo, hasta luego ser llevados a los canales que están por la calle Belgrano.

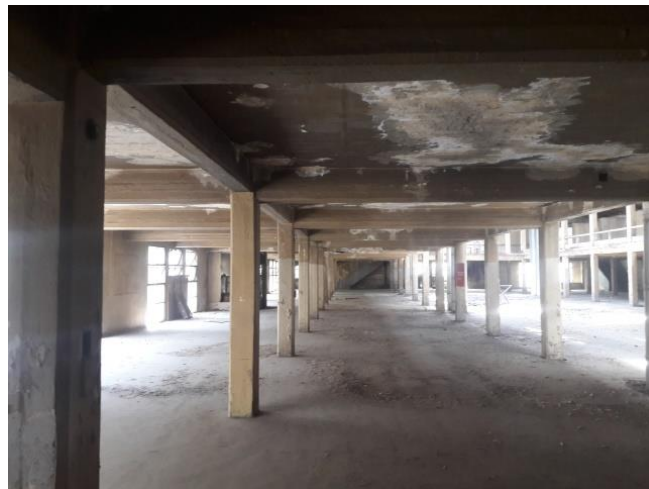
Figura 34 Losa de entrepiso

Las losas de entrepiso son de hormigón armado, en la imagen se puede ver los problemas de humedad que tiene, producto de que la cubierta de techo se encuentra en muy malas condiciones y el agua de lluvia se ha filtrado lo que ha provocado corrosión sectorizada de sus armaduras en correspondencia con antiguas fisuras, originadas posiblemente en exceso de sobrecargas., las losas de todos los niveles tienen un espesor de 15cm, como ya se mencionó al ser de hormigón armado, se la puede tipificar como diafragma rígido.

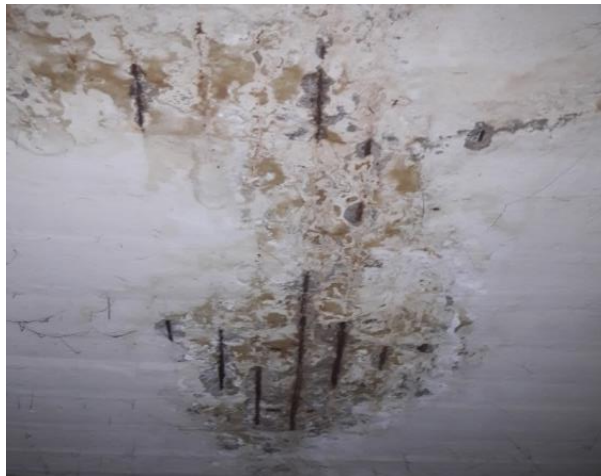
Figura 36 Carbonatación en losa

ataque de la carbonatación y comenzar con el proceso de oxidación del acero de refuerzo. En la siguiente imagen podemos observar el deterioro que presentan las losas debido a las filtraciones de agua que producen los días de lluvia. También se puede observar una pérdida del recubrimiento de las armaduras provocando que las mismas queden expuestas a los agentes exteriores

La causa principal de Carbonatación en las losas estudiadas, son el alto contenido de humedad producido por el agua acumulada de lluvia y la gran cantidad de concentración de dióxido de carbono a los cuales estuvo sometida debido a la actividad industrial que se realizó en el sector.

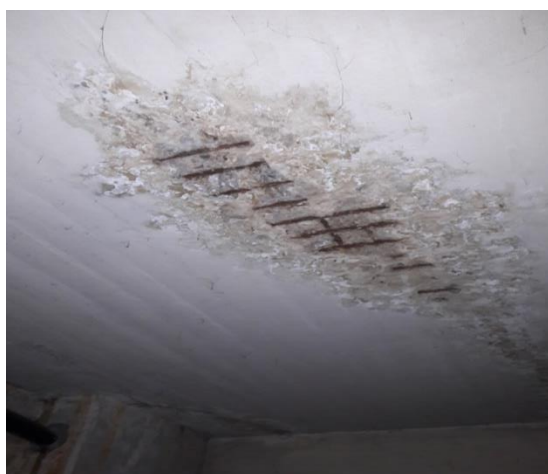
Figura 39 Vista de armaduras en losas

Siguiendo los procedimientos que establece el código CIRSOC 201, se realiza la verificación de las armaduras en cada dirección de apoyo de la losa considerada como apoyada en dos direcciones.
