Solicitaciones en un acoplamiento cardánico de uso agrícola

Gallo, Omar D.; Díaz, Alberto J.; Ferreyra, Diego M.

*Universidad Tecnológica Nacional FR. San Francisco
Av de la Universidad 501. odgallo@gmail.com*

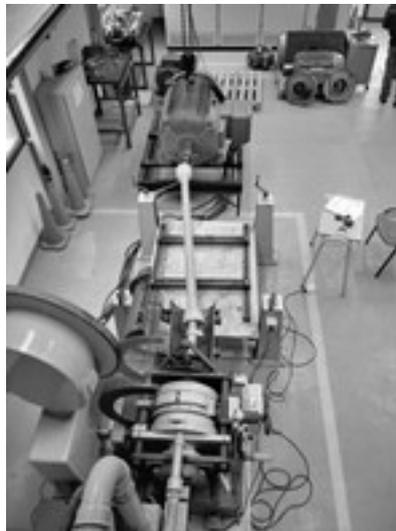
Figura 1. *Ensayo del acoplamiento al dinamómetro (vista superior)*

La junta cardánica ensayada era de marca Micrón Fresar, tipo Max 22 / Max 24 – TA 1030, de tamaño 6 según IRAM. Fue cedida, sin uso, por el fabricante y tenía 1,82 m de longitud total y 1,25 m de eje. Se probó a una velocidad de 540 1/min y con un par de 1000 Nm, sujetándola por un extremo al motor eléctrico y por el otro al freno dinamométrico, como se muestra en las figuras 1 y 2.

En estas figuras se observa el acoplamiento mientras se prueba con la desalineación de 6° establecida por las normas.

Se usó, para esta prueba, como también para la de calentamiento, un freno dinámico calibrado marca Schenck, con capacidad de 300 kW en 1500 1/min (Fig. 1). El registro del incremento de momento resistente y del valor de rotura se obtuvieron mediante una celda de carga BCL de 10000 N con su placa transductora de fabricación propia y un software estándar de National Instruments, incluidos en el sistema dinamométrico, de clase 0,2.

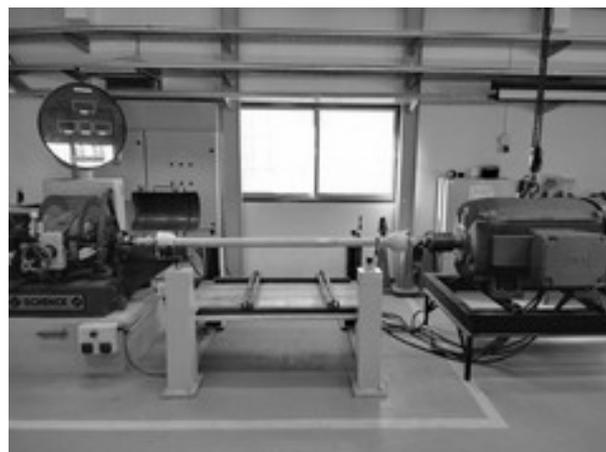
Figura 2. *Ensayo del acoplamiento al dinamómetro (vista lateral)*

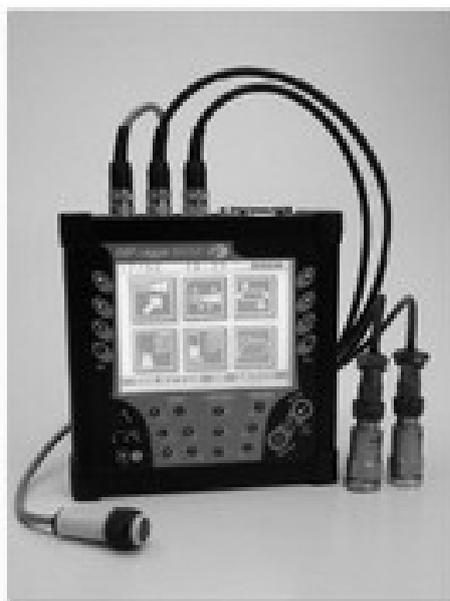
Figura 3. Instrumento para medir vibraciones

Se midió el nivel de vibraciones, en primer lugar, con ambos extremos de la barra alineados y, luego, con una desalineación de 6° respecto al eje de rotación; como es usual, las vibraciones se tomaron en los dos extremos y en tres ejes perpendiculares: axial, vertical y horizontal, situando un transductor sobre la carcasa del dinamómetro (extremo de entrega de potencia) y otro en la tapa delantera del motor de accionamiento (extremo de toma de potencia) (Figs 3 y 4)

Se usó un analizador digital de vibraciones, calibrado y de última generación, que tiene una alta capacidad de registro y que contiene un software de graficación espectral.

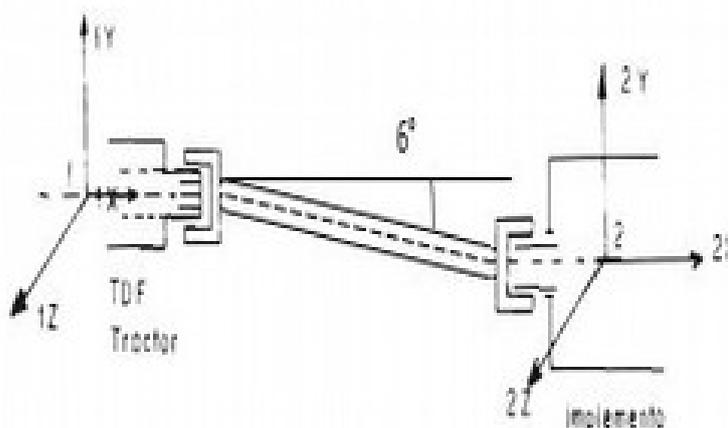
Figura 4. Medición de vibraciones en tres ejes

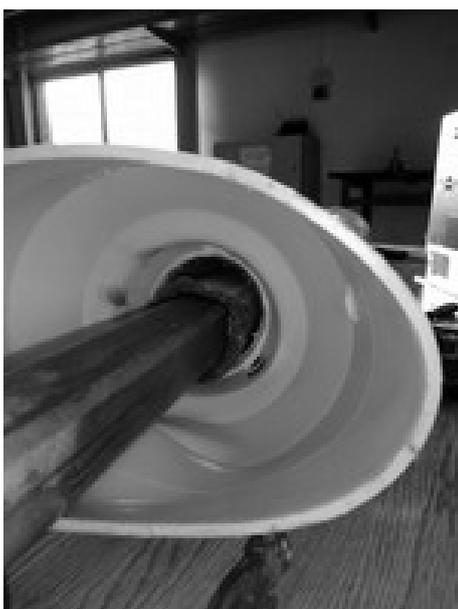
Figura 5. Barra telescópica del cardan, con capuchón plástico de protección

La barra de transmisión (telescópica) está conformada por dos tubos de perfil trilobular de acero con bajo contenido de carbono que se insertan uno dentro del otro (Figs 5 y 6). Los cálculos consistieron en averiguar los esfuerzos de torsión y el ángulo de deformación producido en dichos perfiles, por la carga de rotura del fusible.

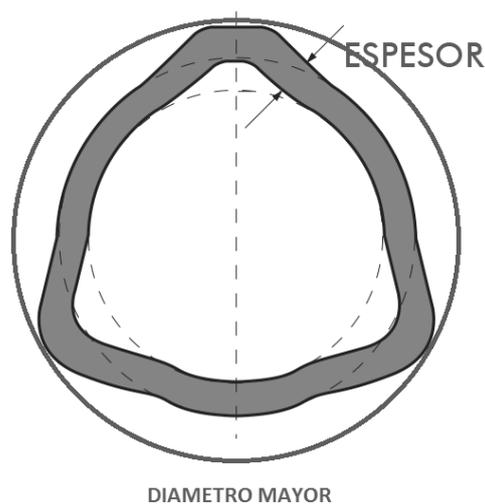
Figura 6. Perfil trilobular de la barra telescópica. Círculos mayor, medio y menor, usados en el cálculo

Se usaron, para resolver estas cuestiones, las expresiones clásicas de cálculo de resistencia de materiales [9] y asemejando cada tubo a un triángulo equilátero, inscrito (por sus vértices) y circunscrito (por el centro de sus lados) a sendos círculos: ecuaciones (1), (2) y (3).

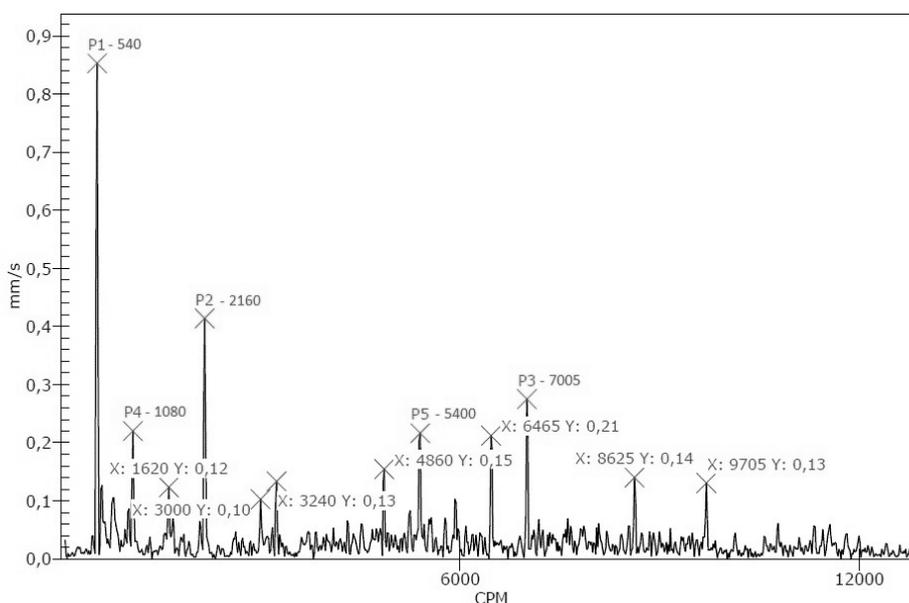
Figura 7. Espectro de vibraciones vertical, cardan alineado

Se observó que la desalineación de 6° produjo, a la velocidad de 540 1/min y como era de esperar, un notable incremento del nivel global de vibraciones, por ejemplo, en el extremo de accionamiento (tractor), sobre el eje vertical. En la Fig. 7, se muestra un espectro de vibraciones (velocidad en mm/s contra velocidad de giro en ciclos por minuto), con el eje alineado, en el que se destacan los armónicos 1°, 2°, 3°, 4°, 10° y 13°, de mayor amplitud (540, 1080, 1620 y 2160, 5400 y 7005 1/min), en donde se destaca el principal, de 0,85 mm/s

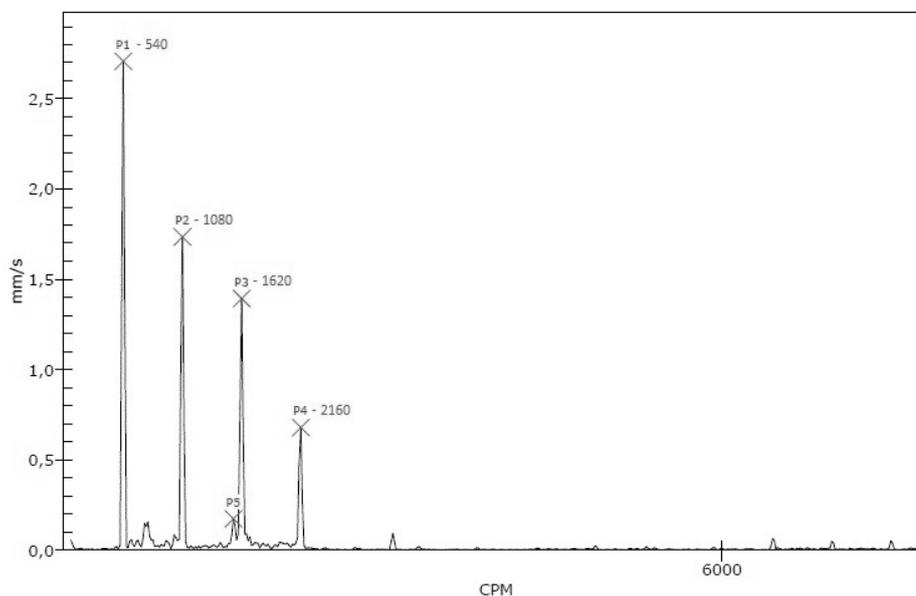
Figura 8. Espectro de vibraciones vertical, cardan desalineado

En Fig. 8, con el eje desalineado, se observan cuatro armónicas principales (540, 1080, 1620 y 2160 rpm) cuyo mayor valor se acerca a los 2,8 mm/s. La escala de este gráfico es distinta a la del anterior.

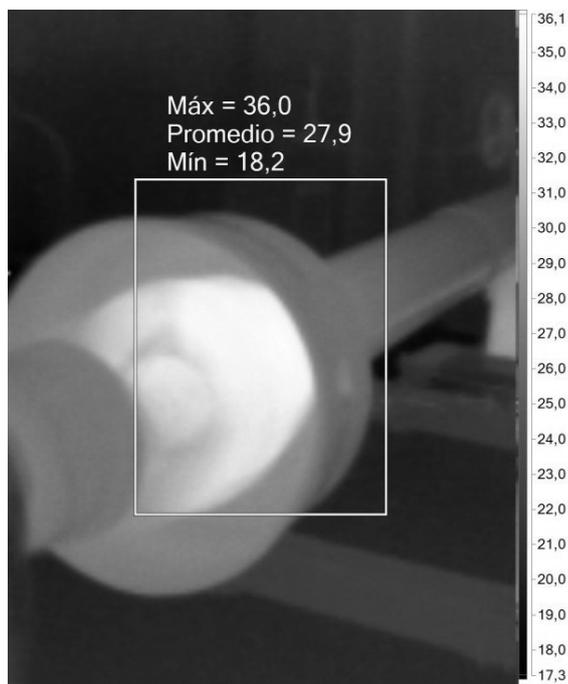
Figura 9. Imagen térmica del extremo tractor

En las Figs. 9 y 10, se muestran imágenes térmicas de los extremos del accionamiento, obtenidas con cámara termográfica.

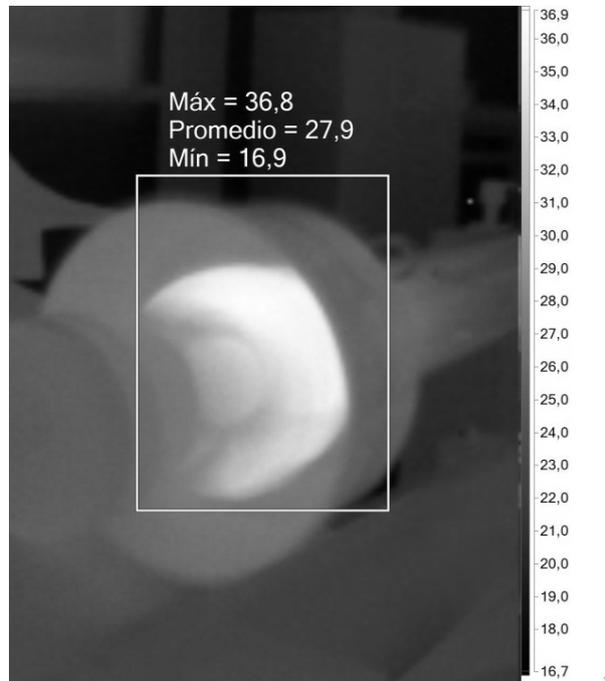
Figura 10. Imagen térmica del extremo implemento

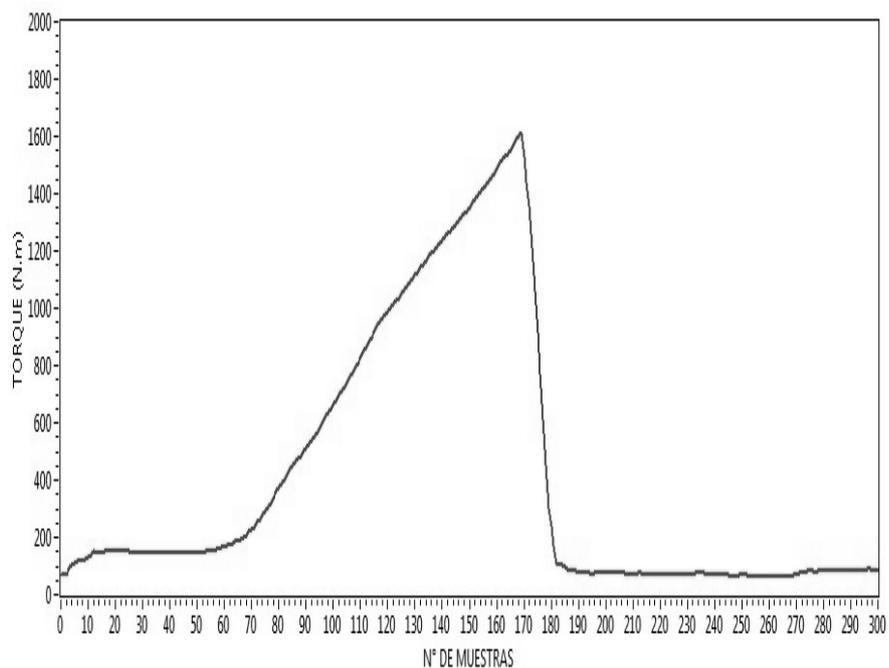
Figura 11. Curva del momento en función del tiempo

Se comprobó el momento resistente que ocasionó la rotura del fusible mecánico, un tornillo que debe cortarse ante una sobrecarga o por bloqueo del eje. Con el acoplamiento girando alineado, se incrementó el par hasta que se produjo la rotura del tornillo. Este dato es importante para verificar la capacidad máxima instantánea del mecanismo. En la Fig. 11, se presenta la curva del par en N·m en función del tiempo (número de muestras continuas) durante el ensayo. El valor de rotura fue de 1600 N·m para un único tornillo fusible. La Fig. 12 muestra la curva de velocidad del eje, que fue de 1000 1/min para esta prueba, por razones de capacidad del dinamómetro (a menores velocidades, este dinamómetro, por sus características hidrodinámicas, no admite la producción de los pares resistentes requeridos para la prueba) . Las experiencias arrojaron valores similares, en tres tornillos de muestra.

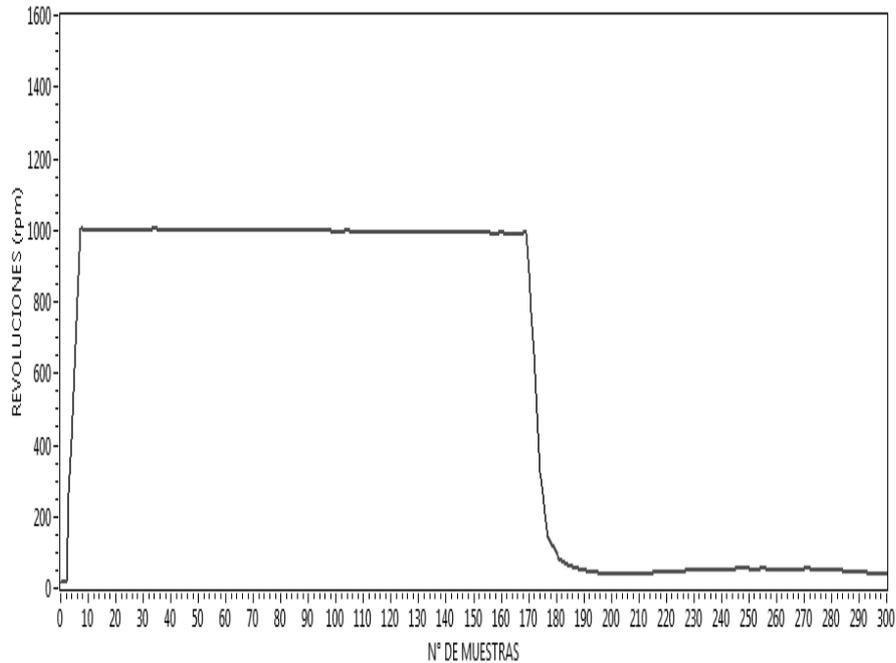
Figura 12. Curva de velocidad en función del tiempo

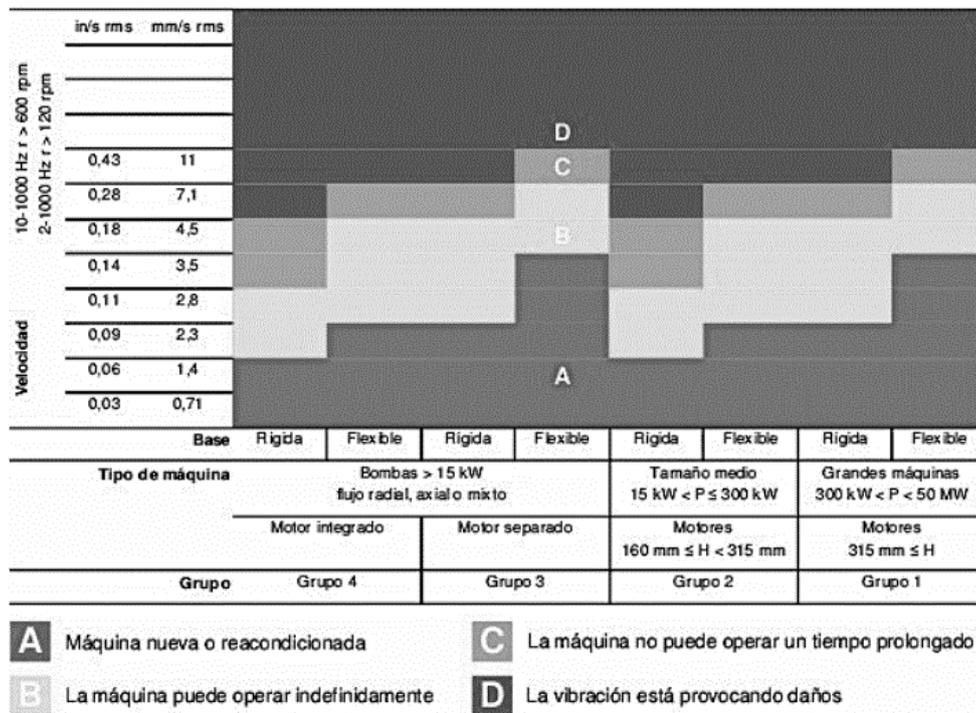
Figura 13. Gráfico referencial de vibraciones admitidas [10]

Aún en las condiciones de desalineación normalizadas, el nivel de vibraciones no superó los valores razonables (Fig. 13, grupos A y B, potencia menor de 300 kW); éstos incluyeron las vibraciones que pudo transmitir el motor y el freno dinamométrico. Sin embargo, las condiciones de trabajo reales son más exigentes, sobre todo ante cambios de dirección o cargas anormales transitorias.
