UNIVERSIDAD TECNOLÓGICA NACIONAL

DOCTORADO EN INGENIERÍA

MENCIÓN MATERIALES

**Recuperación de estructuras de hormigón armado
por remoción sólo de la capa afectada del
recubrimiento de la armadura.**

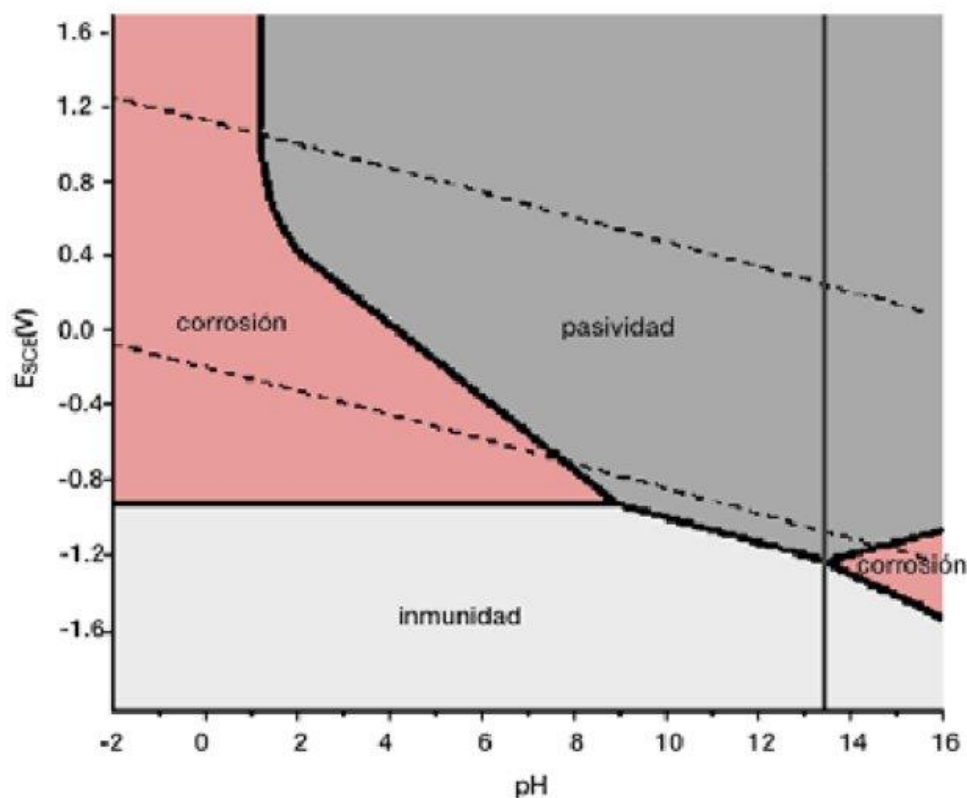
Figura 2.4.1 Diagrama de Pourbaix para o ferro a 25° C.

O diagrama de Pourbaix (Figura 2.4.1) mostra que o ferro no concreto normalmente permanece na zona de passivação, ou seja, pH entre 10,5 e 13,0 (Ribeiro, 2018) e potencial elétrico entre +0,1 e -0,4mV (Helene, 1986).

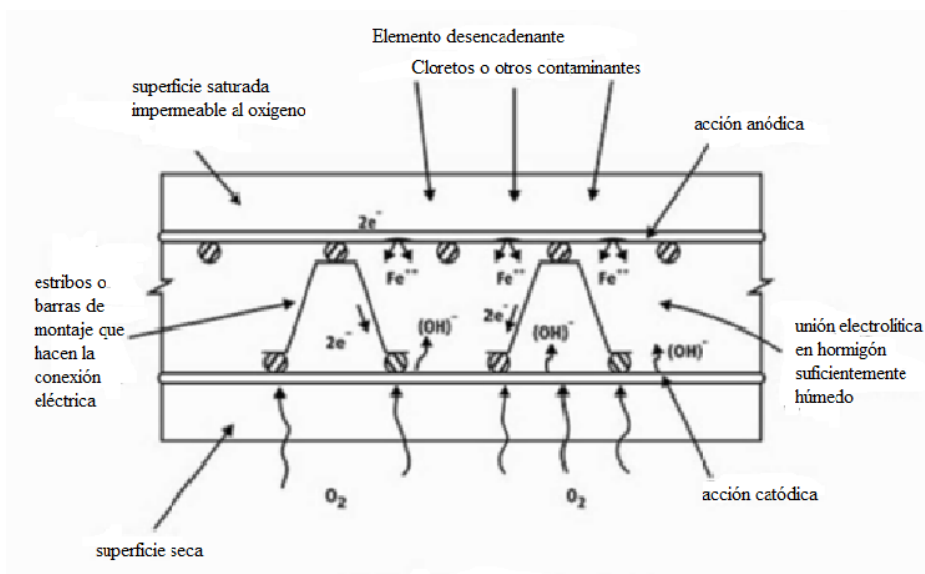
Figura 2.7.2. Corrosão na armadura do concreto por macro pilha. Fusco (2008).

Fusco (2008) apresenta uma situação em que o elemento estrutural tem parte sujeita às intempéries e parte está protegido, como uma viga de concreto aparente na fachada e é rebocada na parte interna da edificação. Isto forma uma macrocélula de corrosão. Figura 2.7.2.

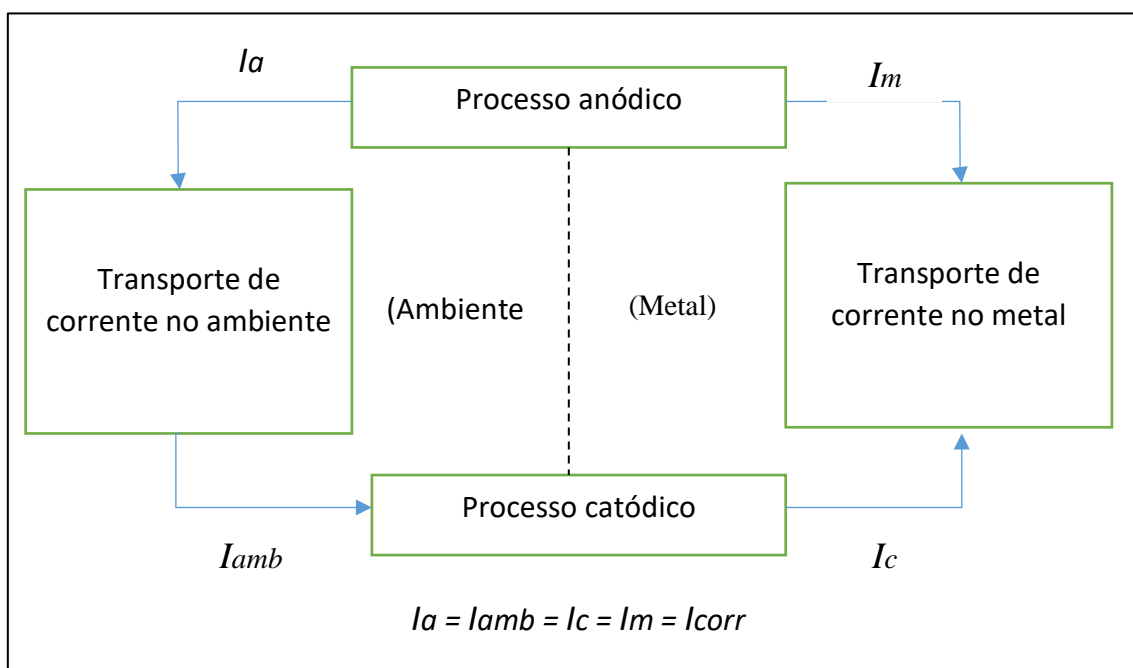
Figura 2.7.4: Esquema do processo de corrosão eletroquímica (Pedeferi, 2003 citado por Bertolini, 2017)

Bertolini esclarece que a “corrosão na superfície dos metais em contato com ambientes úmidos ocorre por meio de um processo eletroquímico” como está ilustrado na Figura 2.7.4 criada por Pedeferi (2003) e citada pelo referido Bertolini (2017. 3. Ed. pg 50).

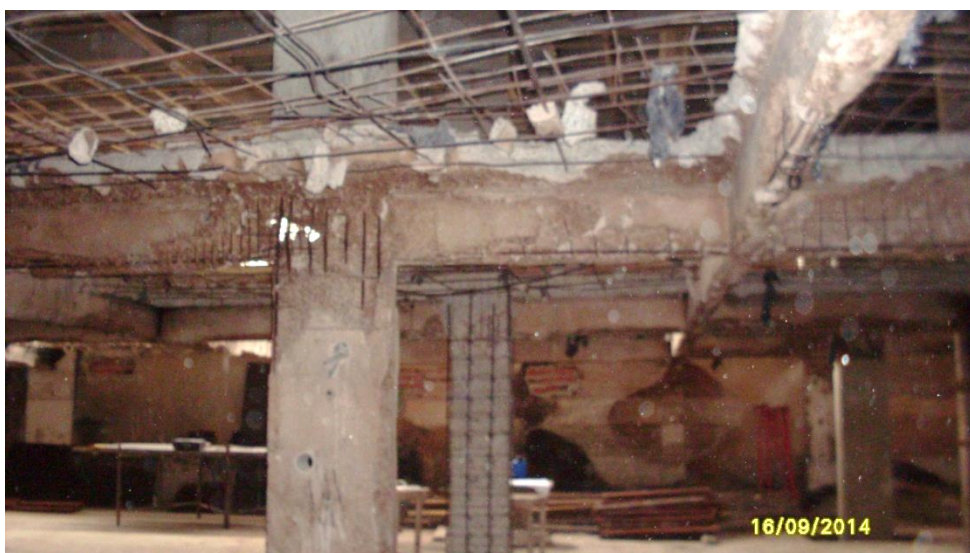
Figura 4.2.1. Laje demolida e refeita após incêndio.

Não há dificuldade em recompor ou substituir completamente o concreto em uma laje de um determinado pavimento de uma edificação e, como exemplo, pode-se citar a laje da Figura 4.2.1, (edifício em construção na Rua Barão de Aratanha, em Fortaleza) que sofreu um incêndio nas portas de madeira armazenadas no 2º subsolo). A recuperação exigiu o reforço das vigas e a laje foi refeita com nova armadura, sem afetar os demais 22 pavimentos.

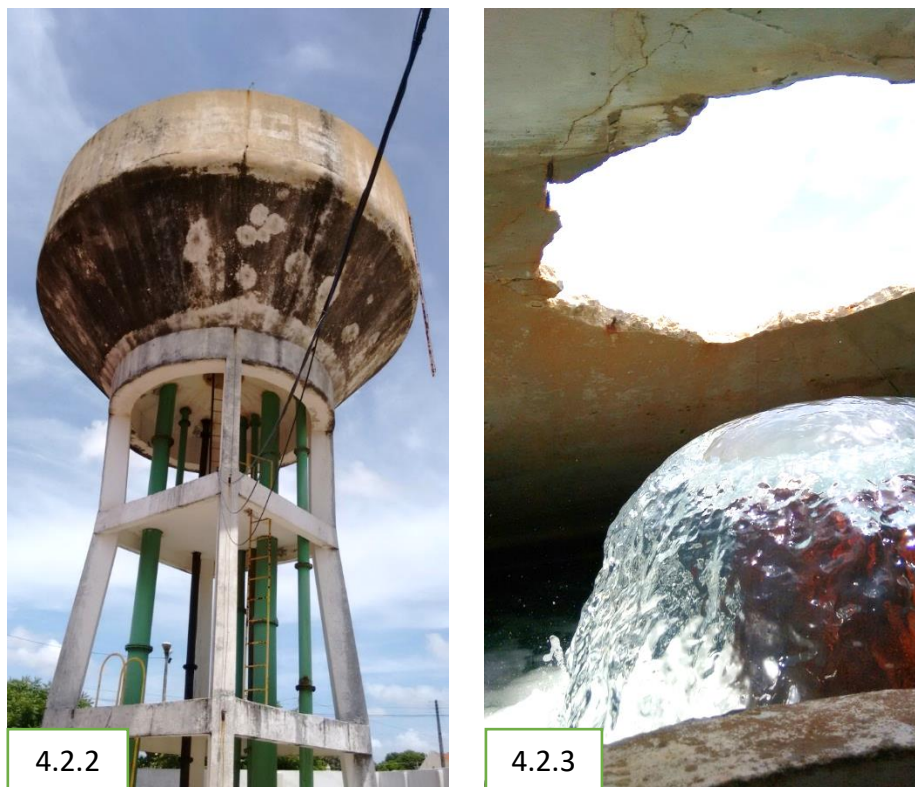
Figura 4.2.2. Reservatório elevado de água. Figura 4.2.3. Abertura na laje por golpe de aríete.

Nas Figuras 4.2.2 e 4.2.3 pode-se observar uma abertura na laje da tampa de um reservatório elevado na cidade de Cascavel - Ceará, provocada por um jato de água gerado por um golpe de aríete, que não afetou a estrutura do reservatório.

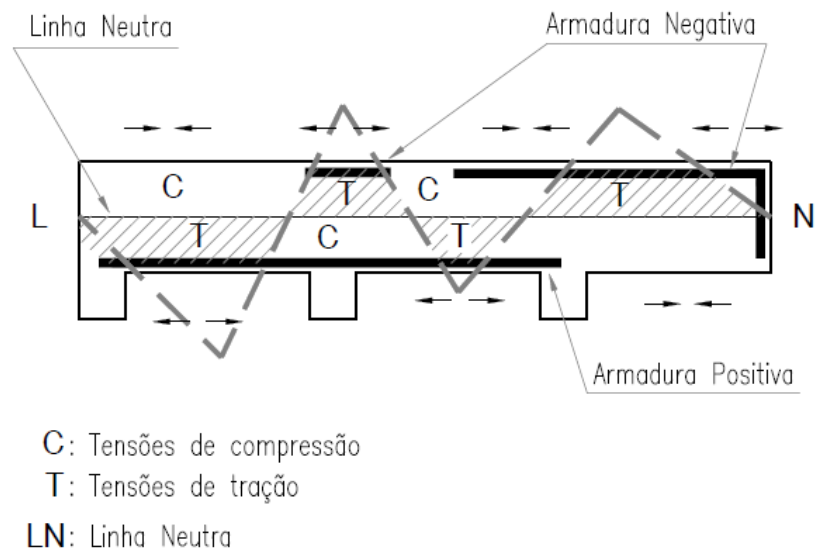
Figura 4.3.1. Regiões de vigas onde pode ser retirado, temporariamente.

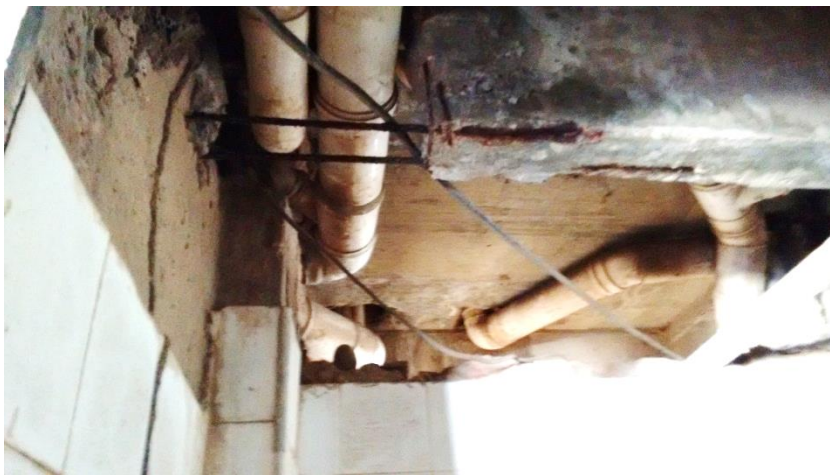
Figura 4.3.2: Remoção de concreto de uma viga para passagem de tubos de esgoto.

Abaixo estão alguns exemplos onde o concreto foi ser removido de vigas sem grandes consequências. Em uma viga do primeiro pavimento de um prédio de seis andares na Av. Santos Dumont, em Fortaleza, o concreto foi parcialmente renovado para a passagem da tubulação de esgoto e ficou por trinta anos encobertos por forro em lambri de madeira. A edificação está localizada a menos de 1.000 metros da Praia do Futuro, em Fortaleza, que, segundo estudos realizados por Campos e Cabral (2016), possui a maior agressividade ambiental do mundo. Figura 4.3.2.

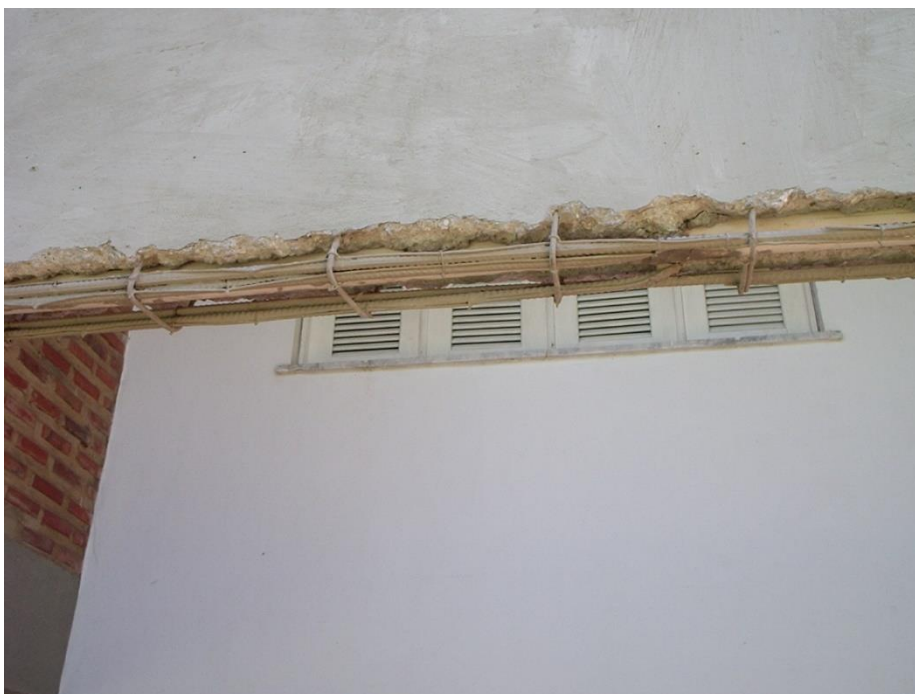
Figura 4.3.3. Viga da varanda de casa de Praia com tubo de pvc sobre as barras de aço.

Na viga abaixo, na varanda de uma casa duplex na Praia de Morro Branco - município de Beberibe no Ceará, há uma tubulação de água de pvc sobre as barras de aço da armadura positiva. O cobrimento das barras de aço era uma fina camada de argamassa e tinta. Figura 4.3.3.

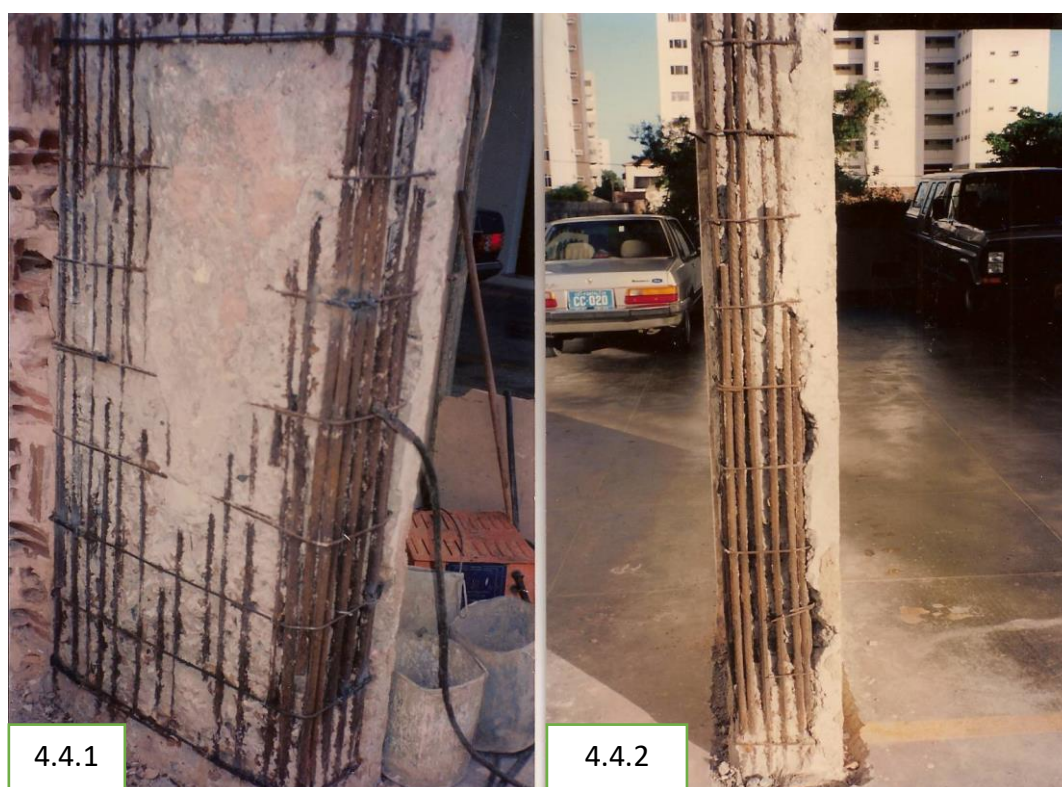
Figura 4.4.1. Pilar de seção retangular. Figura 4.4.2. Pilar de seção circular.

Muitas vezes a densidade do aço é tão grande que sobra muito pouco espaço para o concreto envolver as barras de aço. As figuras 4.4.1. e 4.4.2 demonstrar que a retirada do concreto em torno das barras de aço é extremamente difícil e perigoso.

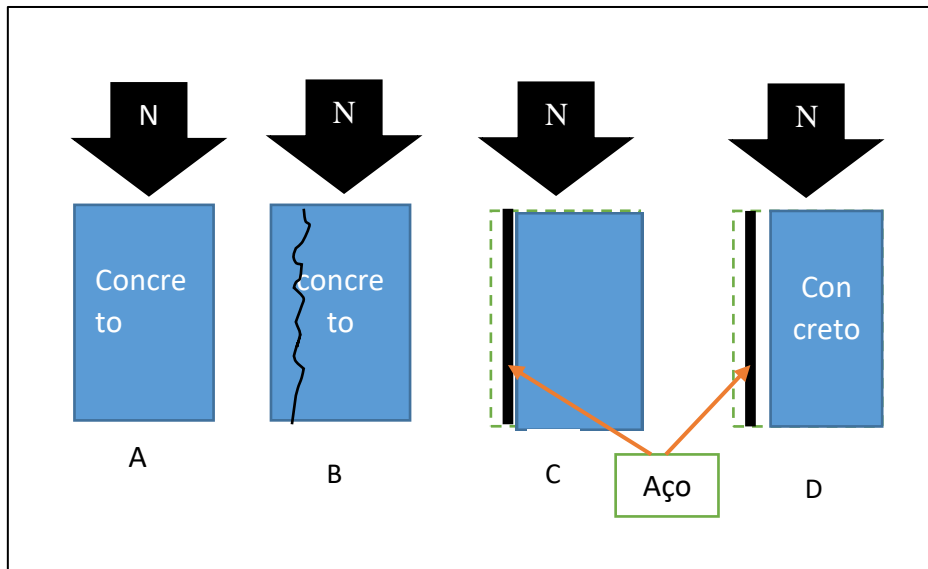
Figura 4.4.4: Quatro situações para um pilar com a mesma carga.

Note-se que, nos serviços de recuperação estrutural não há aumento de carga, mas sim redução da seção de concreto, o que dá no mesmo, como se ilustra na Figura 4.4.4, onde se tem a mesma carga sobre seções diferentes.

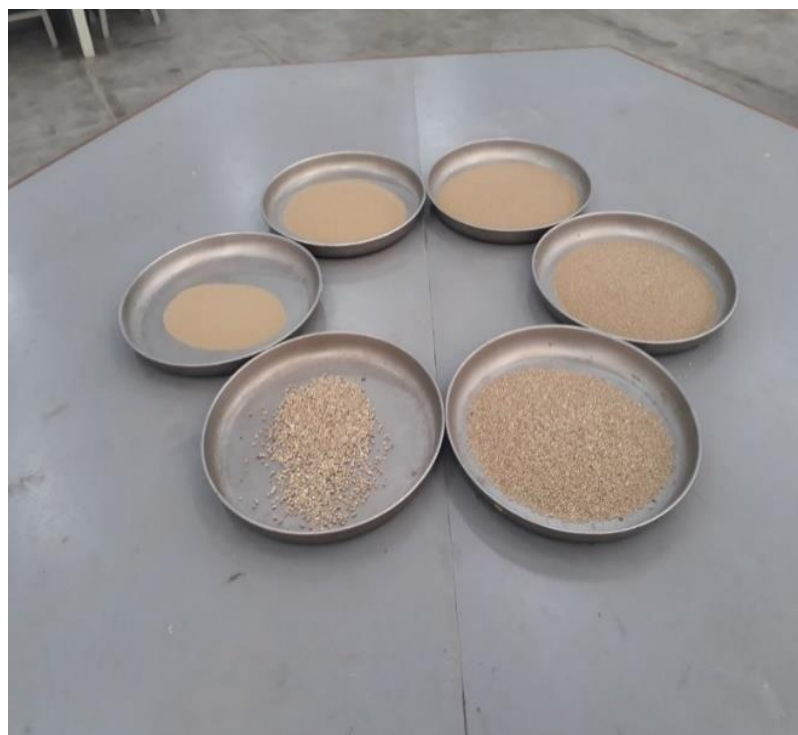
Figura 5.2.3.1. Areia (Frações passantes nas peneiras).

Para os agregados finos ou miúdos, os diâmetros característicos máximos, massa unitária e teor de material pulverulento foram determinados a partir do módulo de finura. Figura 5.2.3.1.

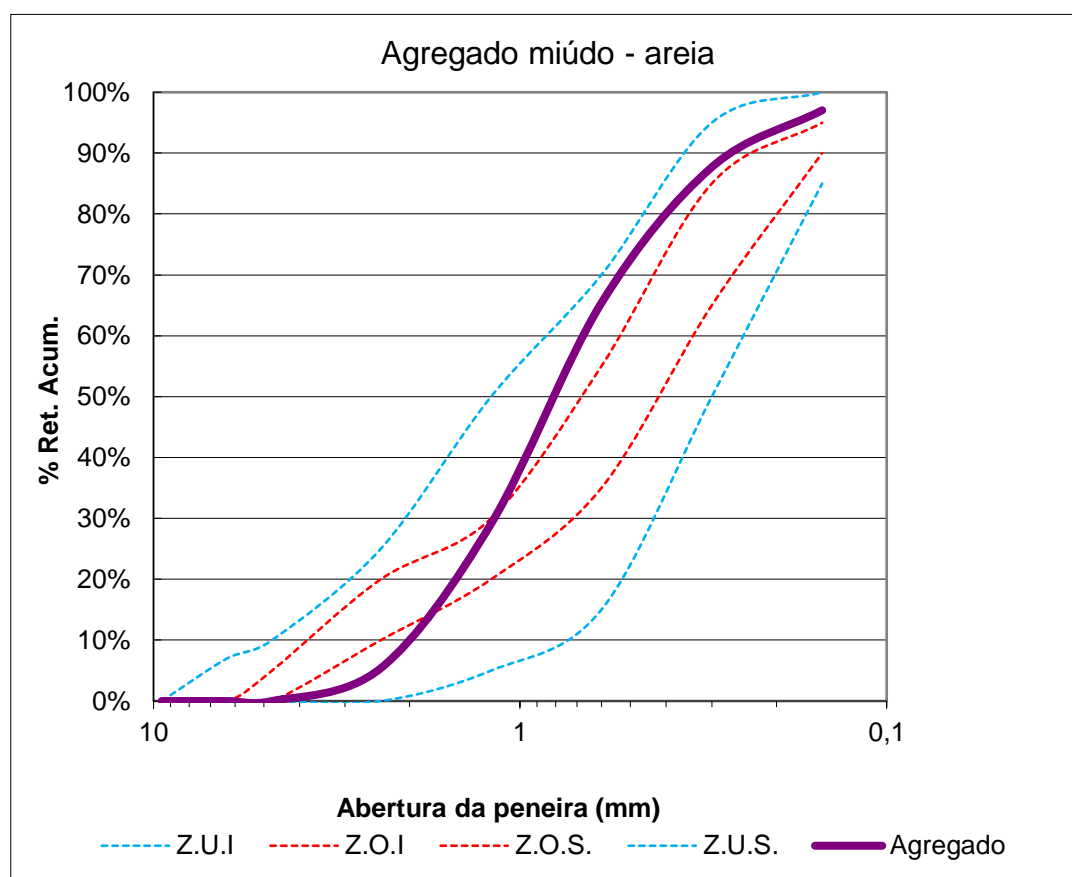
Gráfico 5.2.3.1. Curva granulométrica do agregado miúdo (areia).

O Gráfico 5.2.3.1 mostra a distribuição granulométrica do agregado miúdo e as curvas limite de acordo com a norma brasileira. Ver Anexo 1.

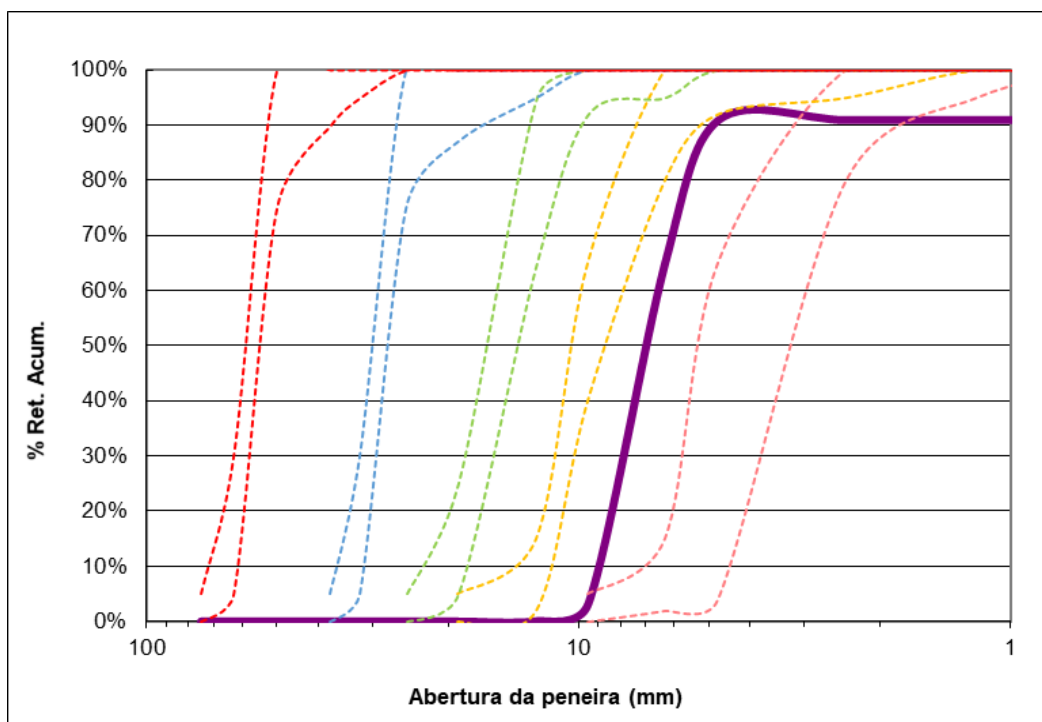
Gráfico 5.2.3.2. Curva granulométrica do agregado graúdo (brita).

A granulometria do agregado graúdo é vista no Gráfico 5.2.3.2. Anexo 1.

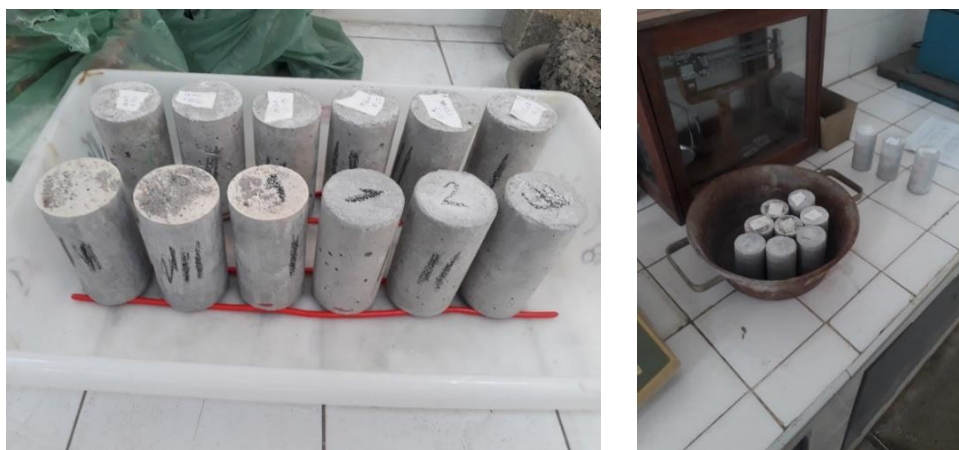
Figuras 5.2.3.2 e 5.2.3.3 Corpos de prova e ensaio de absorção por capilaridade

A absorção de água por capilaridade nos materiais, concreto, argamassa polimérica e graute, foi determinada em corpos de prova Cilíndricos. Após a cura foram dispostos em um recipiente preenchido com água de forma que sua base estivesse, constantemente, em contato com uma lâmina de água com altura de 5 mm, conforme metodologia estabelecida. Ver figuras 5.2.3.2 e 5.2.3.3 e Anexo 2.

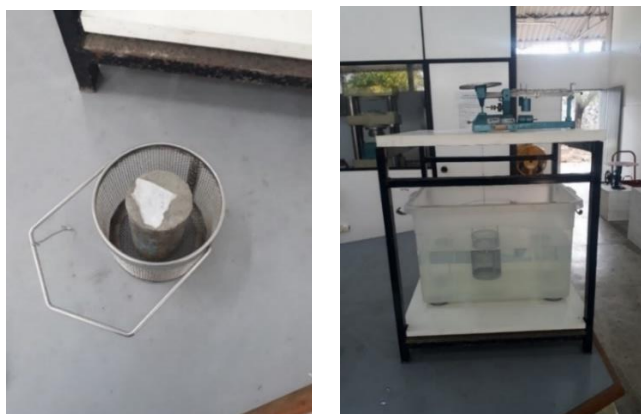
Figuras 5.2.3.4 e 5.2.3.5: Detalhes dos ensaios de absorção por imersão

A absorção de água por imersão nos materiais, concreto, argamassa polimérica e graute, foi determinada em corpos de prova Cilíndricos. Figuras 5.2.3.4 e 5.2.3.5. Os ensaios foram realizados conforme NBR 9778/05 (Argamassa e concreto endurecidos – Determinação da absorção de água, índice de vazios e massa específica), aos 28 dias, utilizando-se 4 corpos de prova Cilíndricos (5x10 cm) para concreto, argamassa polimérica e graute. Anexo 2.

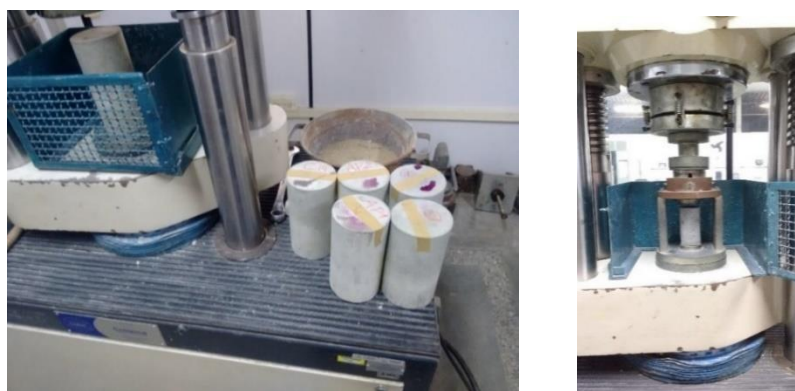
Figuras 5.2.3.6 e 5.2.3.7. Rompimentos de corpos de prova de concreto.

A resistência à compressão (F_{ck}) do concreto, da argamassa polimérica e do graute foram confeccionados conforme ABNT NBR 5739:2018, no Laboratório da UNIFOR, como se vê nas figuras 5.2.3.6 e 5.2.3.7. Os corpos de prova foram retificados e na base apoiados sobre uma placa de neoprene. Anexo 2.

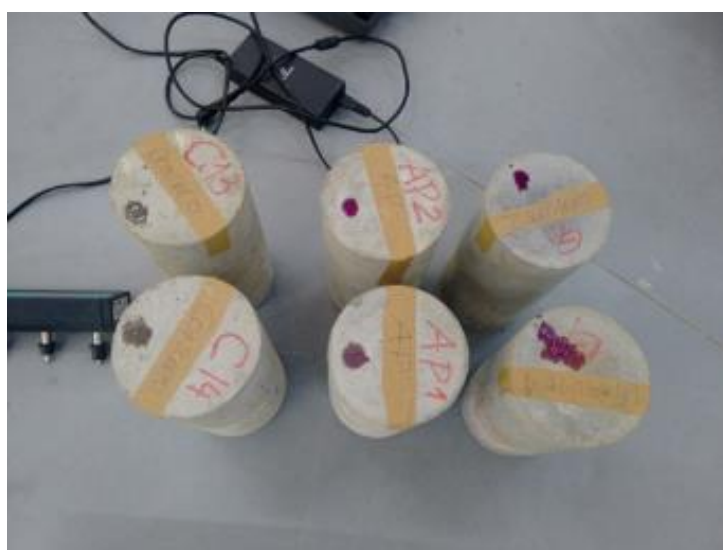
Figura 5.2.3.8 Corpos de prova Cilíndrico para ensaios de resitividade.

Para as medidas de resistividade volumétrica superficial ABNT NBR 9204:2012 comparativa entre concreto, argamassa polimérica e graute. Foram utilizados corpos de prova Cilíndricos de 100x200 mm, curados ao ar por 28 dias e umedecidos por submersão em em recipiente com água, imediatamente antes das medidas. (Figura 5.2.3.8): Anexo 5.

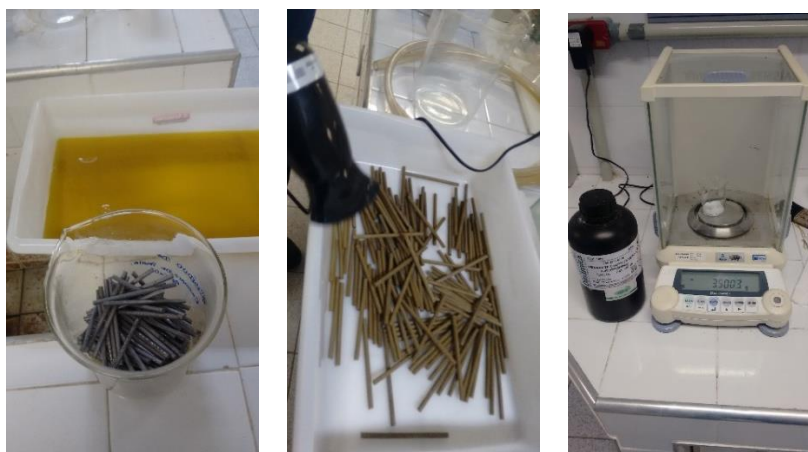
Figura 5.3.2.1. Limpeza e pesagem de barras de aço

Inicialmente, as barras de aço foram imersas em uma solução de ácido clorídrico 1:1 com 3,5 gramas de hexametilenotetramina por 15 minutos. Posteriormente, as barras foram lavadas com água da torneira e embebidas em acetona. Por fim, foram secas com secador de ar quente, conforme instruções ASTM G-1/03 e em seguida, foram pesadas em balança eletrônica de alta precisão. Figura 5.3.2.1.

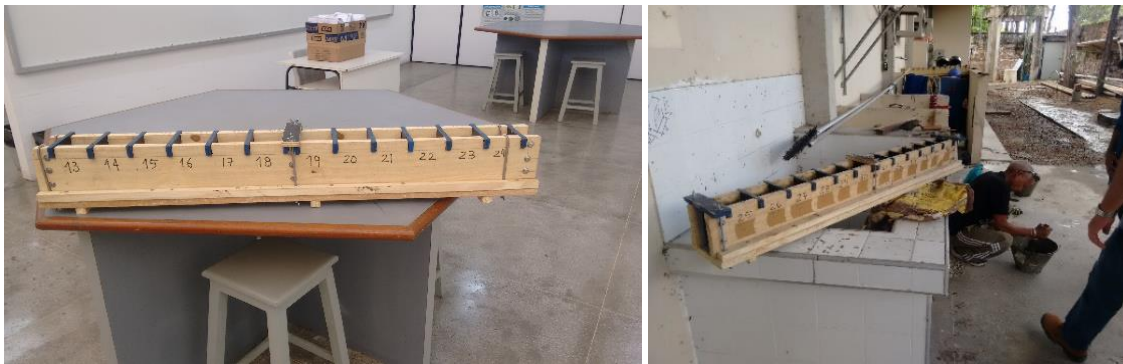
Figura 5.3.2.2. Formas para corpos de prova prismáticas.

Após a pesagem, um terço das barras foi pintado com produto à base de zinco, outro terço foi pintado com produto à base de nitrito em um comprimento de 5 cm, deixando 4 cm sem pintura e o restante sem pintura. Foram moldadas duas amostras de concreto, argamassa polimérica e graute, cada uma com duas barras de aço em forma de madeira removível. Figura 5.3.2.2.

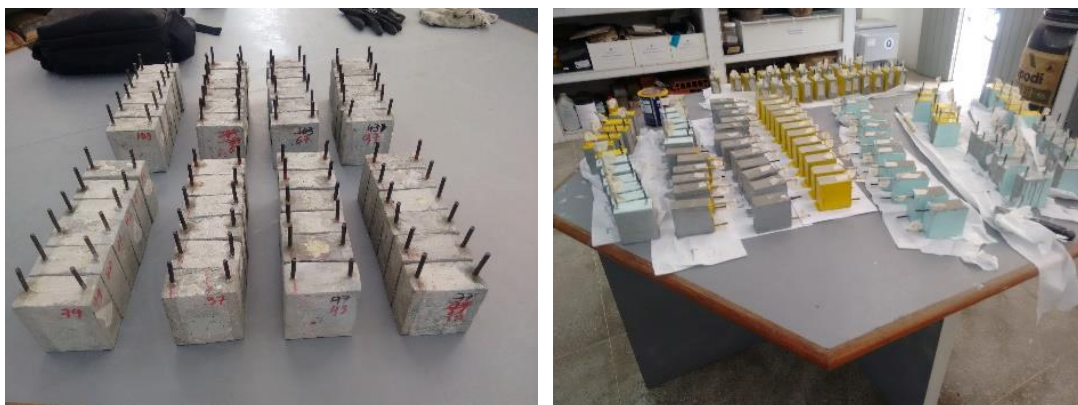
Figura 5.3.2.3 Corpos de prova em concreto, argamassa polimérica e graute.

O período de cura úmida foi de cinco dias e a cura ao ar 16 dias, após os quais as amostras foram pintadas na base, no topo e nos lados maiores, deixando os lados menores (45x80 mm) desprotegidos para o ataque da solução de NaCl 3,5%. Figura 5.3.2.3

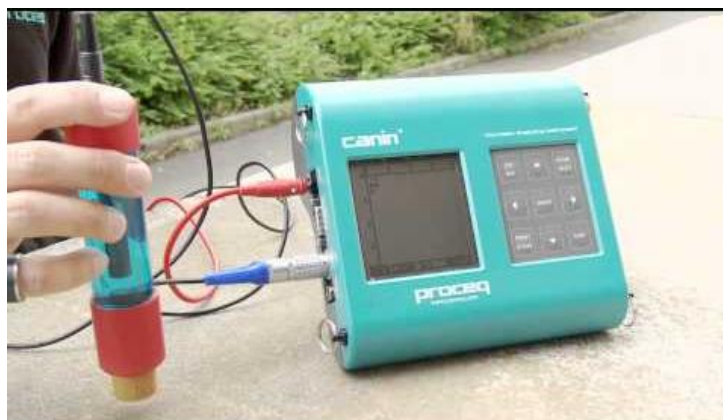
Figura 5.3.2.4: Medição do potencial de corrosão com Canin+. (Fonte: Proceq).

Para medir os potenciais de corrosão, foi utilizado um analisador de corrosão denominado Canin+, fabricado pela Proceq SA com impedância de 10 M Ω e uma semi célula de Cu/CuSO₄, (composta por uma haste de cobre imersa em uma solução saturada de sulfato de cobre) que mantém um potencial conhecido. Figura 5.3.2.4.

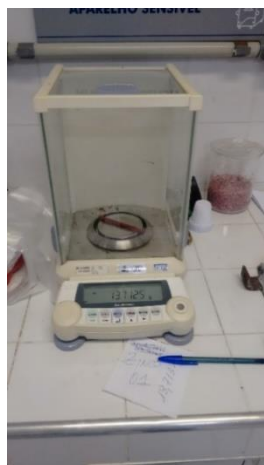
Figura 5.3.2.6 Pesagem das barras

Para verificar os resultados do processo corrosivo nas barras de aço inseridas nos corpos de prova de concreto, argamassa polimérica e graute, estando o aço desprotegido ou protegido com inibidores anódicos ou catódicos, os corpos de prova foram quebrados e, após limpeza dos ferros com o mesmo processo utilizado em sua preparação, foram pesados e verificada a perda de massa. A Figura 5.3.2.6 e 5.3.2.7 mostra a balança eletrônica de alta precisão e barras de aço pintadas com zinco, com nitrito e sem pintura.

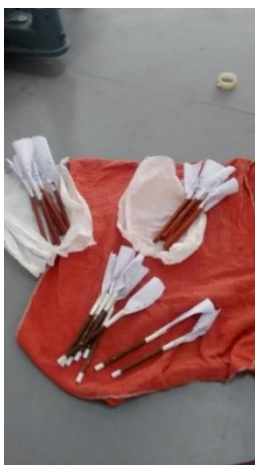
Figura 5.3.2.7 Pintura com inibidor

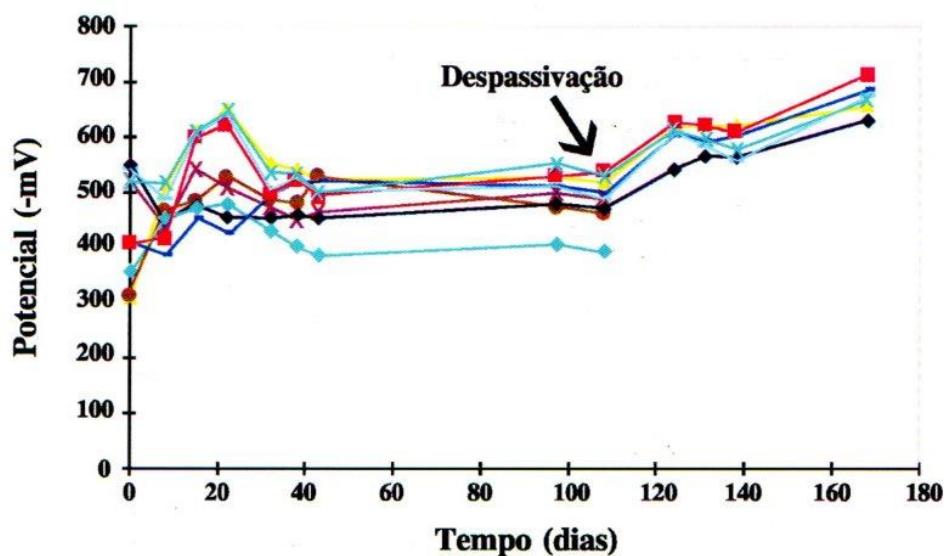
Gráfico 6.1.1. Monitoramento de potenciais de corrosão por Cascudo (1997).

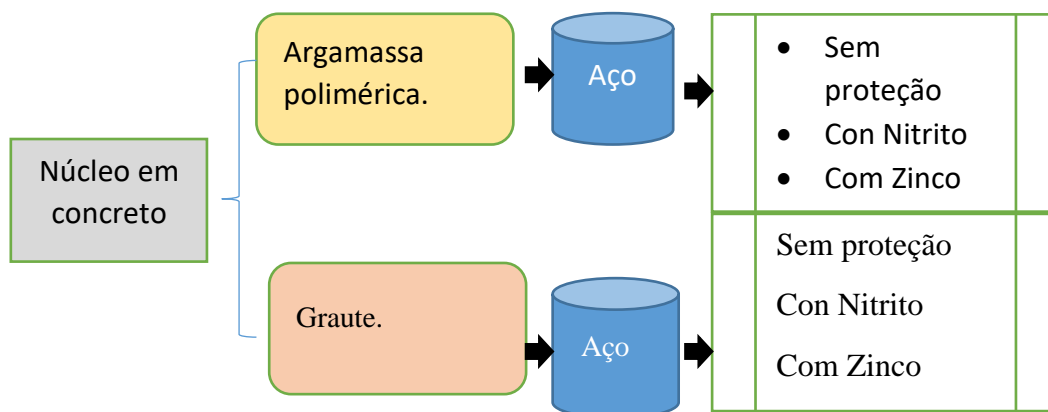
Figura 6.2.2.1. Sistemas de reparação.

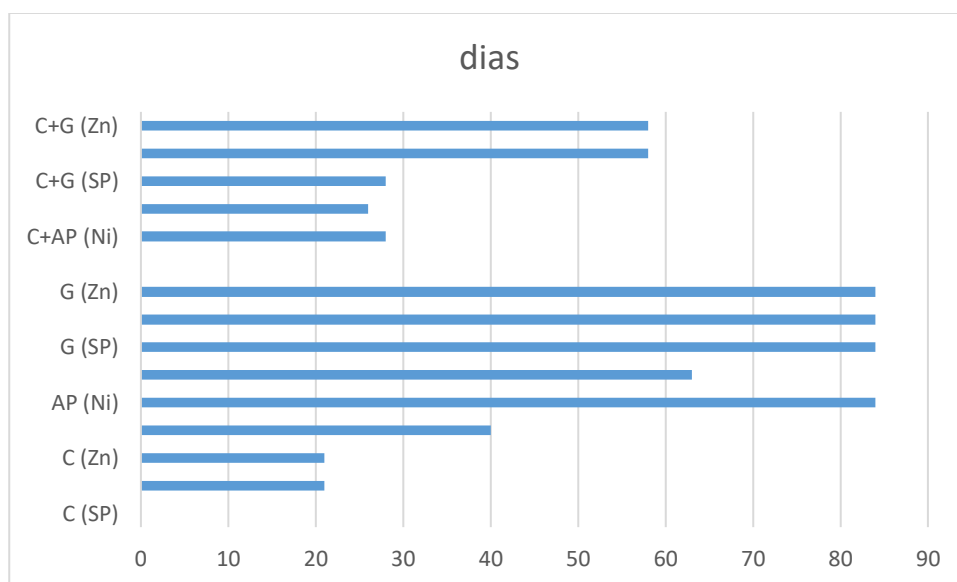
Gráfico 6.3.1. Relação de tempos até o início da corrosão no aço.

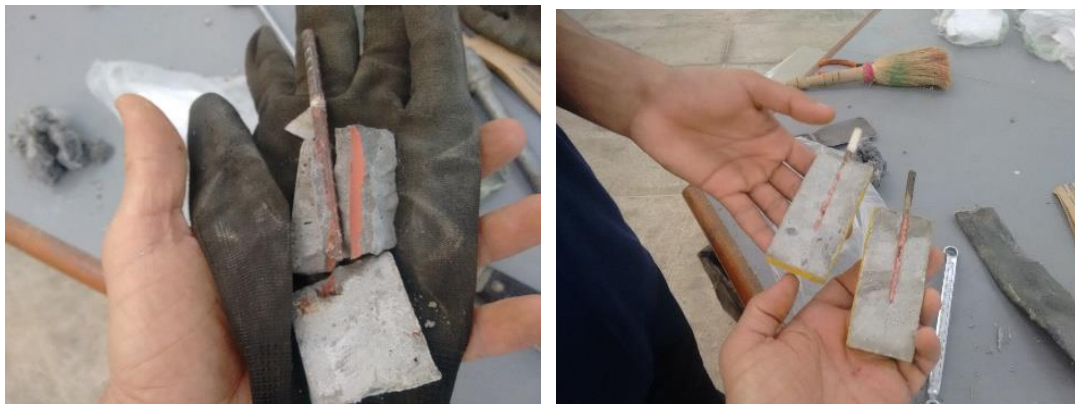
Figura 6.4.1. Fotos das barras aço aderidas aos reparos.

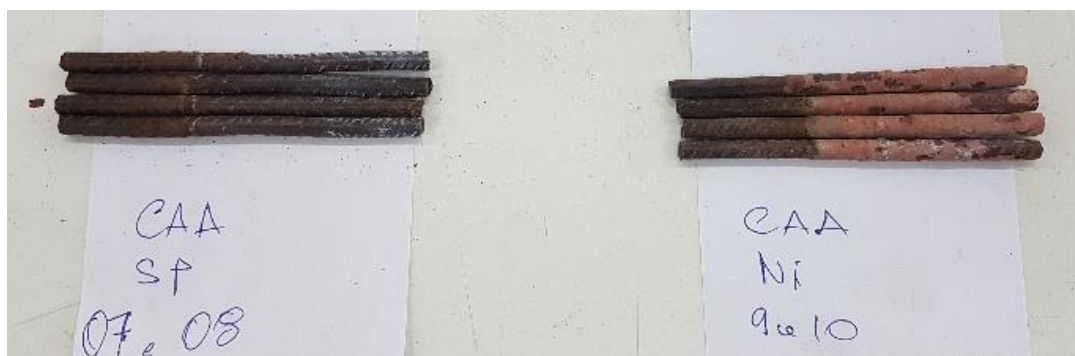
Figura 6.4.2. Fotos de barras de aço sem proteção e com nitrito.

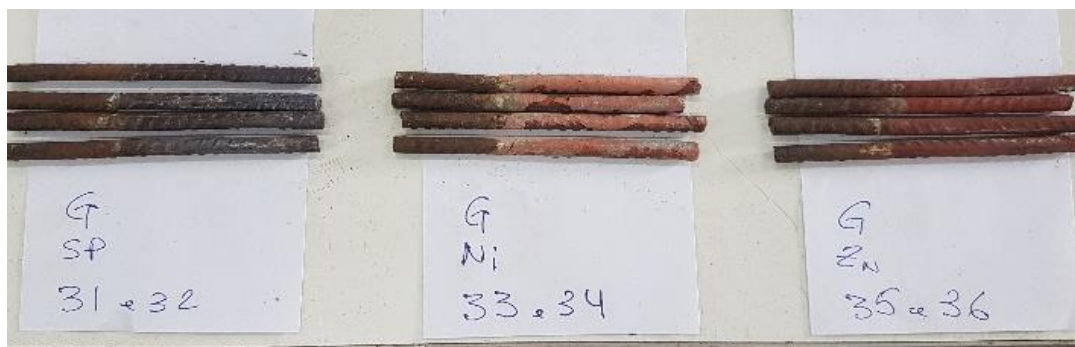
Figura 6.4.3. Barras de aço de Φ 5,0 mm após os ensaios de corrosão acelerada.

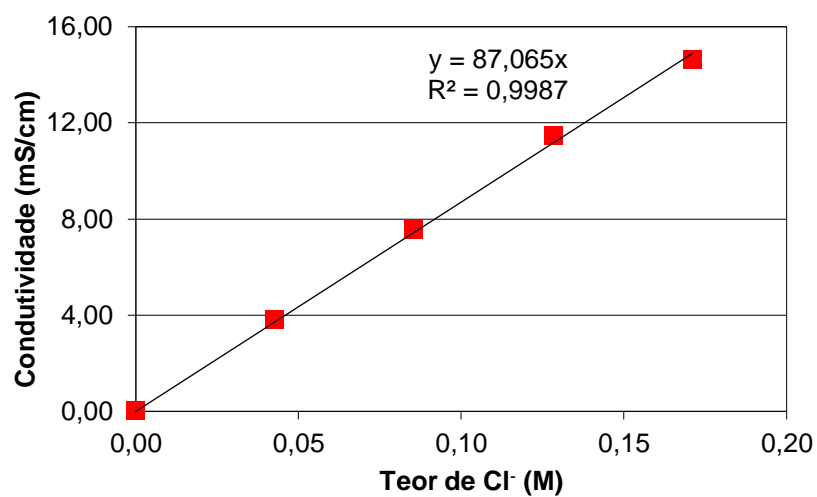
Medições de condutividade nas pastilhas de Argamassa Polimérica (AP), Concreto 1:2:3 (C) e Graute (G).
