**III ENCUENTRO DE  
COMUNICACIÓN,  
INVESTIGACIÓN, DOCENCIA Y  
EXTENSIÓN**

## **RECUPERACIÓN Y AMPLIACIÓN DE UN ACUEDUCTO – DEPARTAMENTO GENERAL SAN MARTIN – LA RIOJA**

**Calbo, Vicente<sup>(1)</sup> – Aguilar, Raúl<sup>(2)</sup> – Soulé, Rubén<sup>(1)</sup> – Cozzolino, Carlos<sup>(1)</sup>**

### **Resumen**

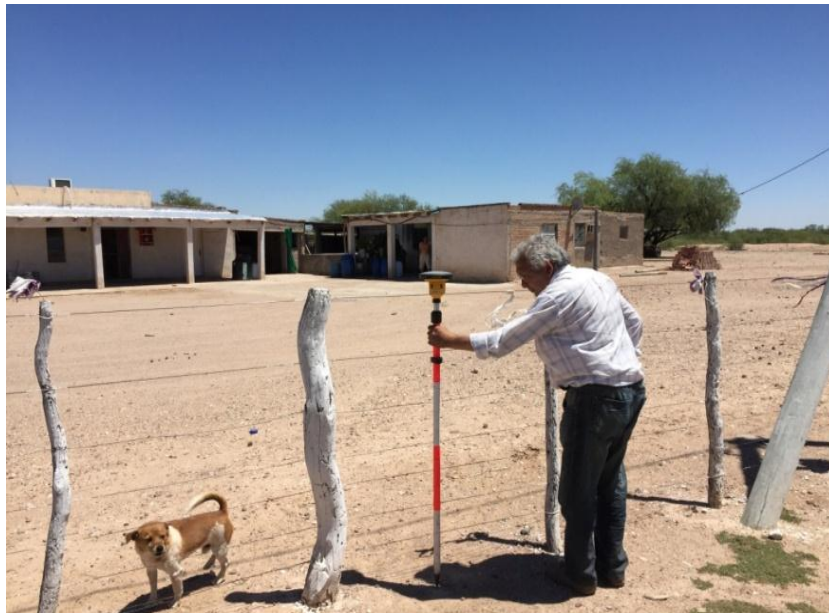
Se realizó el relevamiento planialtimétrico, Figura 1, de todo el acueducto existente para determinar las posibles obras a realizar para su recuperación.

Figura 1: Relevamiento con GPS geodésico

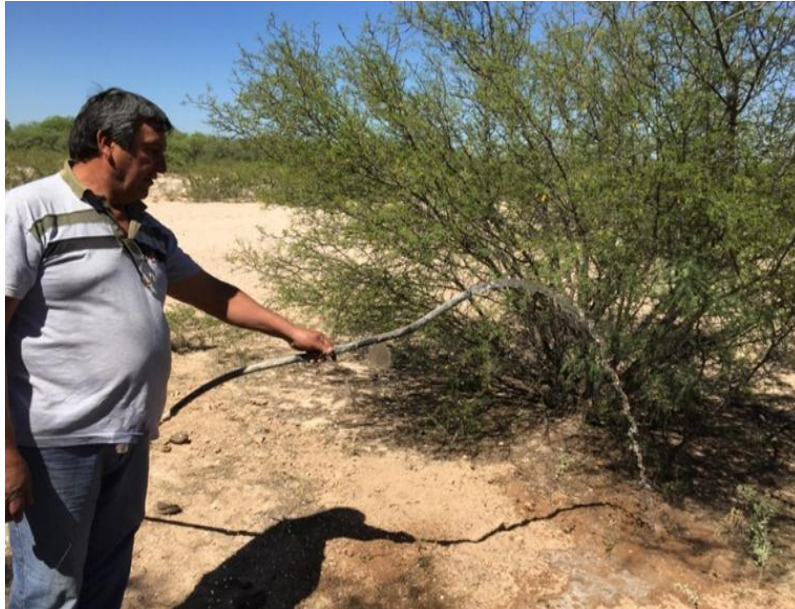
En su recorrido original había pérdidas de agua y conexiones clandestinas por lo que no cumplía con el objetivo, Figura 2.

Figura 2: Conexión clandestina

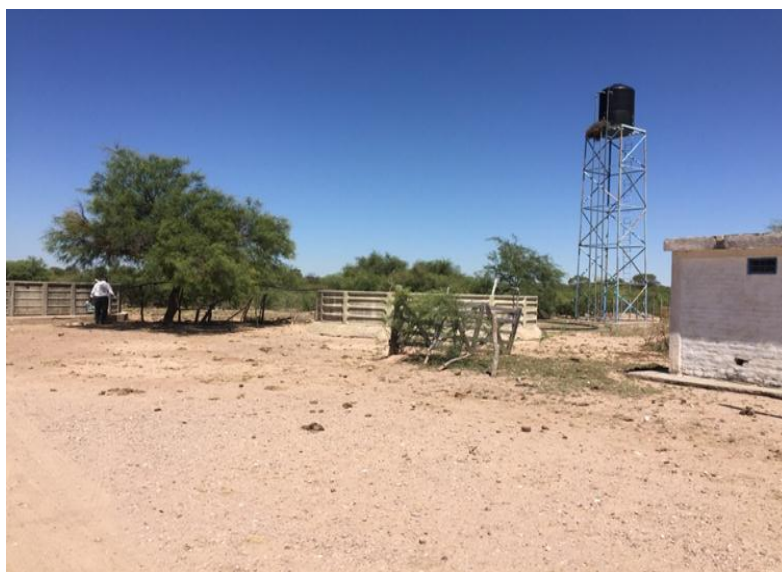
En la localidad de Entre Ríos las viviendas se conectaban al acueducto lo que provocaba una disminución del caudal y una pérdida de presión. La solución ha sido instalar una bomba auxiliar y realizar una red domiciliaria desde un tanque elevado, Figura 3.

Figura 3: Tanques australianos y tanque elevado en la localidad de Entre Ríos

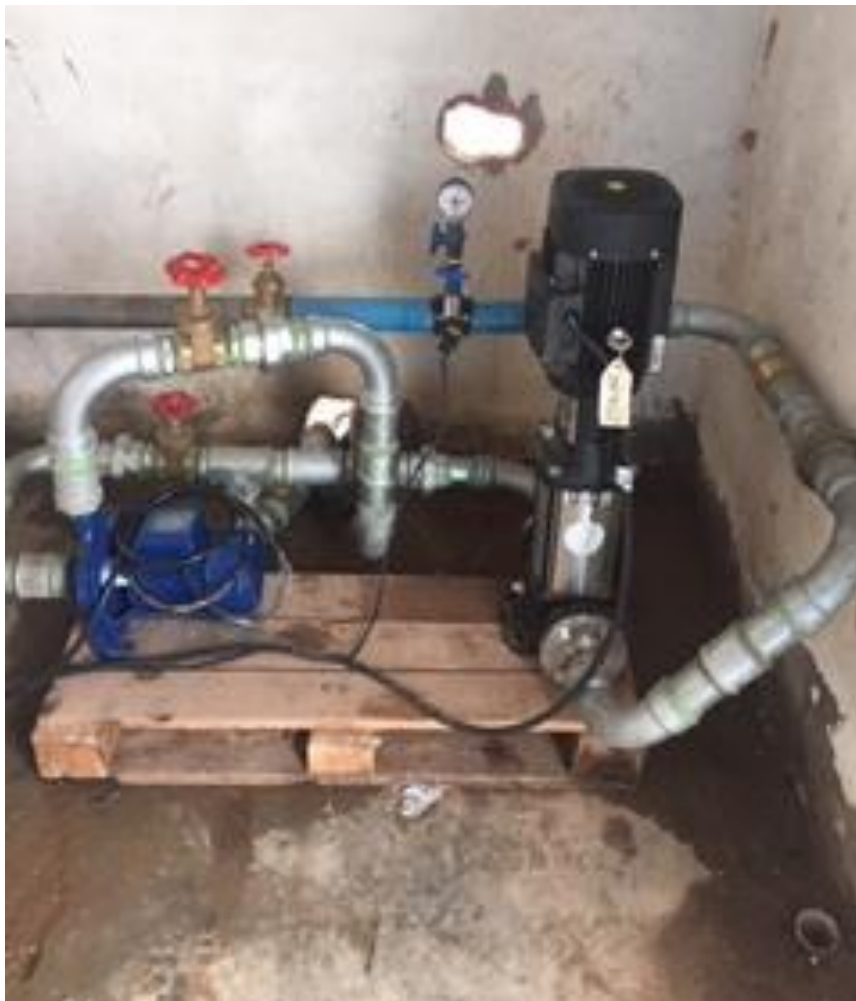
Como instalaciones principales, se colocaron sendas bombas, una principal y otra auxiliar. La bomba principal es una bomba de profundidad multietapas que se colocó y adaptó, con carga de cebado. La bomba auxiliar alimenta tanques elevados para abastecer la red local, Figura 4.

Figura 4: Bomba auxiliar, izquierda; bomba principal, derecha.

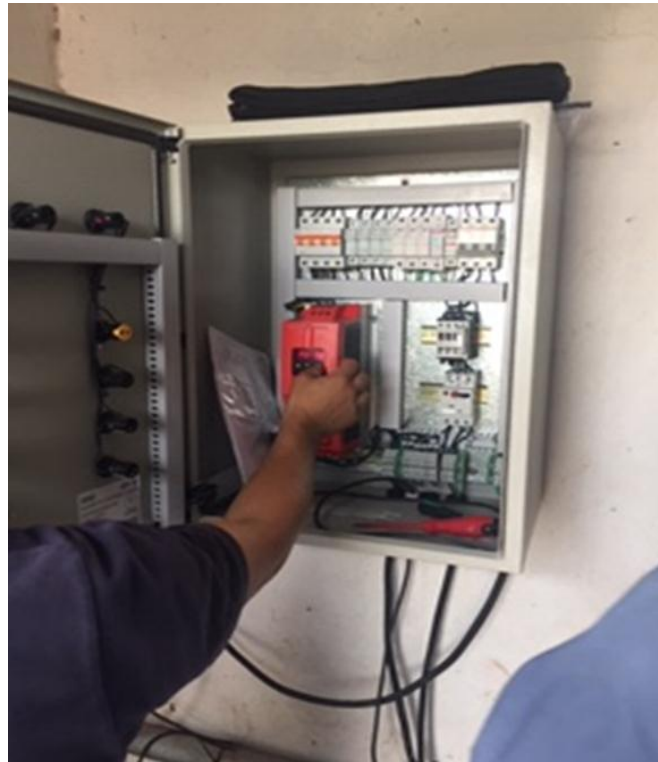
Para que el sistema funcione correctamente y para la protección de los equipos fue necesario diseñar un tablero especial que cumpliera con todas exigencias especiales de servicio y que contenga las protecciones adecuadas para garantizar la vida útil del acueducto. Un requerimiento especial fue el accionamiento gradual de la bomba, tanto en encendido como en apagado, por medio de un dispositivo electrónico, para proteger los tramos viejos de cañería de posibles roturas por golpes de presión, Figura 5.

Figura 5: Tablero.

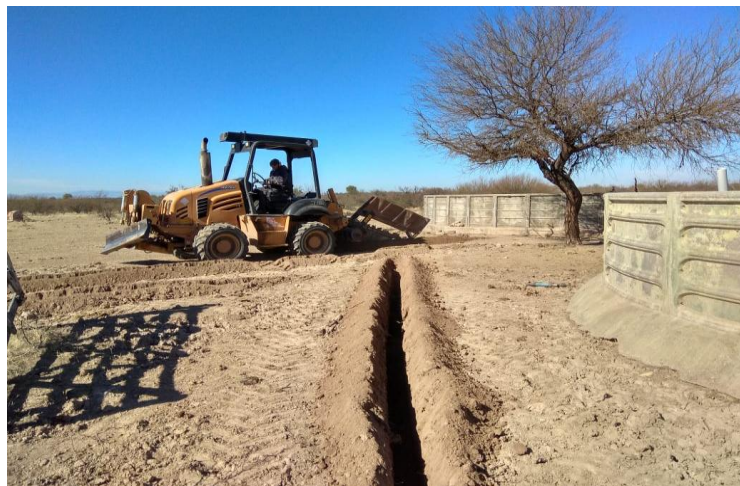
En la primera etapa, se realizaron las conexiones que integraron el sistema del acueducto existente. Esto requirió la instalación de nuevos tramos de entubado y el reemplazo de tramos deteriorados. Figura 6.

Figura 6: Conexiones y reemplazos

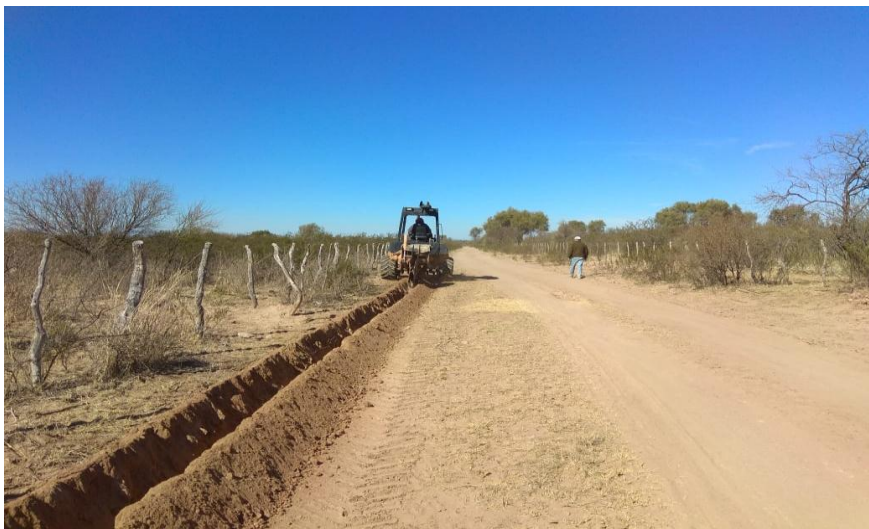
Finalmente, se realizaron las excavaciones en las zonas previstas, determinadas en la etapa inicial de proyecto para extender el acueducto desde la localidad de Entre Ríos hasta Corral de Isaac y se colocó el entubado, Figura 7.

Figura 7: Excavación para la ampliación.

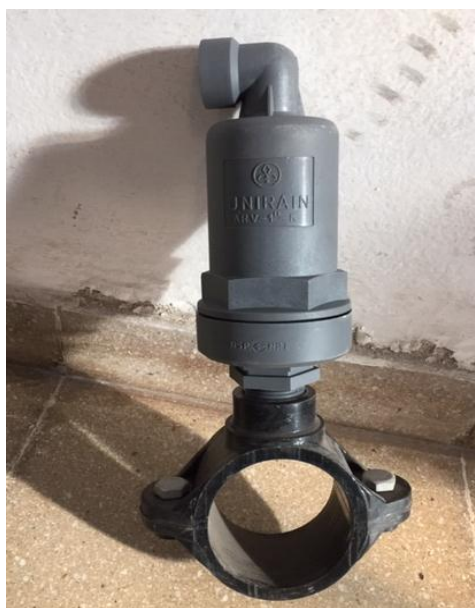
Para la protección de la cañería, se colocaron válvulas de retención, en diferentes tramos, con el objeto de disminuir las longitudes operativas, de esa manera minimizar los efectos de golpe de ariete y también, simultáneamente, se colocaron válvulas de aire de doble efecto. El doble efecto se utiliza para permitir la salida de aire durante el funcionamiento y para la entrada de aire en el caso de cierre de válvulas o parada de bombas, lo que constituye otra protección del acueducto, Figura 8.

Figura 8: Válvula de aire de doble efecto colocada en el acueducto.
