**UNIVERSIDAD TECNOLÓGICA NACIONAL  
FACULTAD REGIONAL CONCORDIA**

**LICENCIATURA EN HIGIENE Y SEGURIDAD EN EL TRABAJO**

**Medidas Preventivas, de mitigación y control sobre los riesgos Higiénicos que generan los agentes tales como: Iluminación, Ruido y Polvo en Suspensión en los procesos derivados de Producción de la Carpintería Apícola JV.**

**Año: 2023**

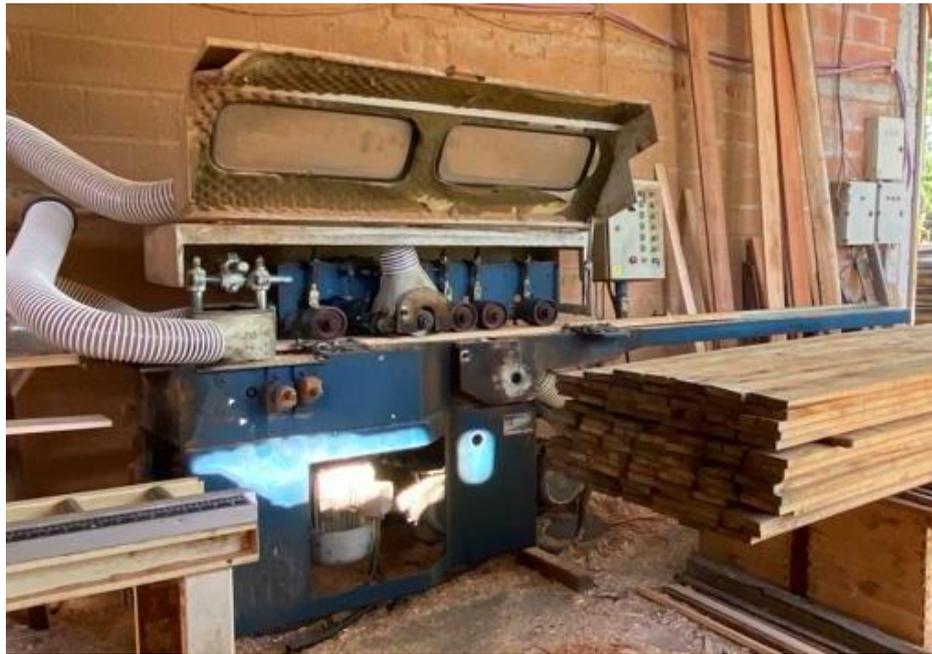
**IMAGEN 8 MÁQUINA MACHIMBRADORA**

La máquina es de alimentación eléctrica, tiene seis ejes y variador de velocidad. Se encuentra en buenas condiciones físicas y de funcionamiento, esta máquina se encuentra alejada de las demás ya que emite ruidos muy elevados. El operario debe tomar las tablas de machimbre colocarlas sobre la guía de lado derecho hasta que la maquina con los rodillos tome la tabla y la extrae por su lado izquierdo ya lista.

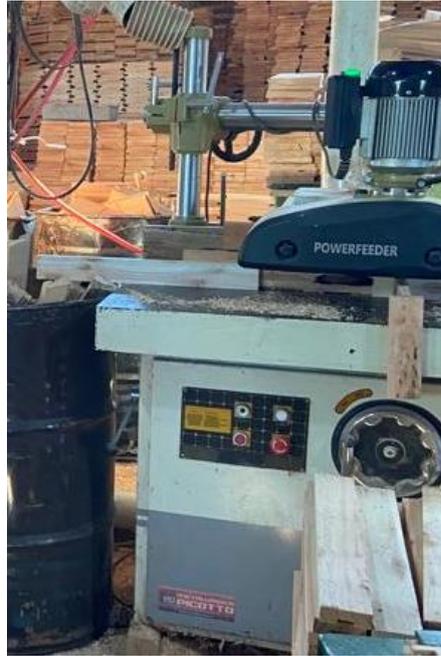
**IMAGEN 9 MÁQUINA TUPÍ**

Es una herramienta eléctrica que se usa para fresar y agujerear un área determinada de la madera. En el eje se colocan las herramientas de corte, conocidas como fresas. Gracias a las guías, se va desplazando la pieza de madera, normalmente se realiza de forma manual.

(No se realizó medición de ruido en esta máquina ya que no estaba en uso al momento de la toma de muestras)

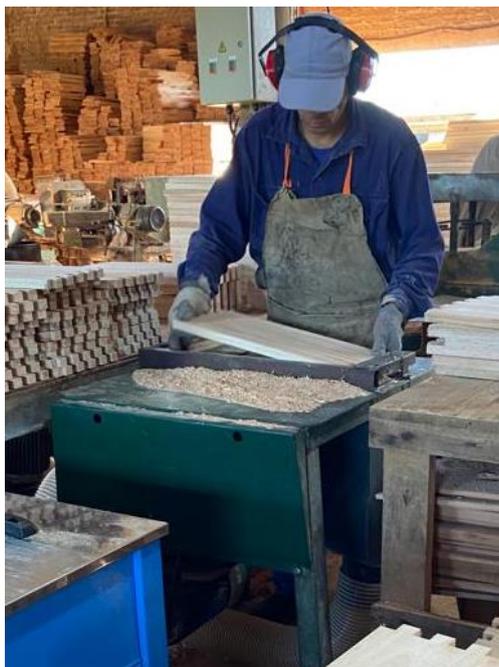
**IMAGEN 10 OPERARIO UTILIZANDO MÁQUINA MACHETADORA**

Se utiliza en la carpintería para realizar los calados a las piezas. Ésta, es de alimentación eléctrica, donde el operario tiene que introducir las piezas de manera diagonal, ejercer leve presión para darle forma a las tablas de ambos lados de la tabla. La pieza a la que le está dando forma corresponde a las paredes de las alzas/colmenas.

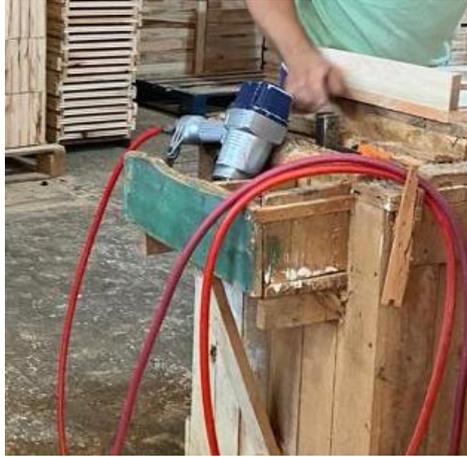
**IMAGEN 11 ENGRAPADORA**

Es una herramienta neumática, de carcasa metálica, con peso considerable, cuenta con 100 grapas por recarga, el operario toma las piezas a unir de a una y luego las acopia detrás de él. El operario se encontraba realizando pisos para alzas.

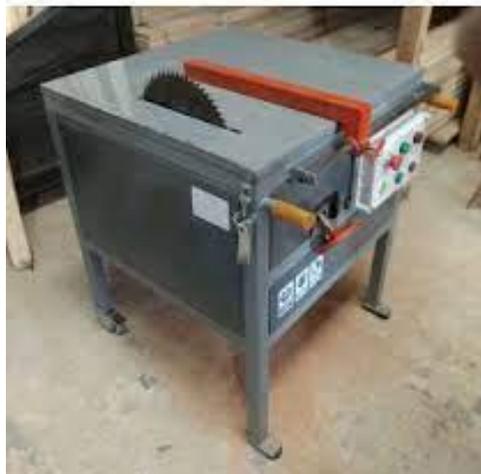
**IMAGEN 12 SIERRA CIRCULAR DE BANCO IMAGEN ILUSTRATIVA**

La sierra que utilizan los operarios es de carcasa metálica, alimentación eléctrica 220V-240V, 2000 Volt de potencia. Con esta máquina se cortan las piezas de madera a medida.

(No se realizó medición de ruido en esta máquina ya que no estaba en uso)

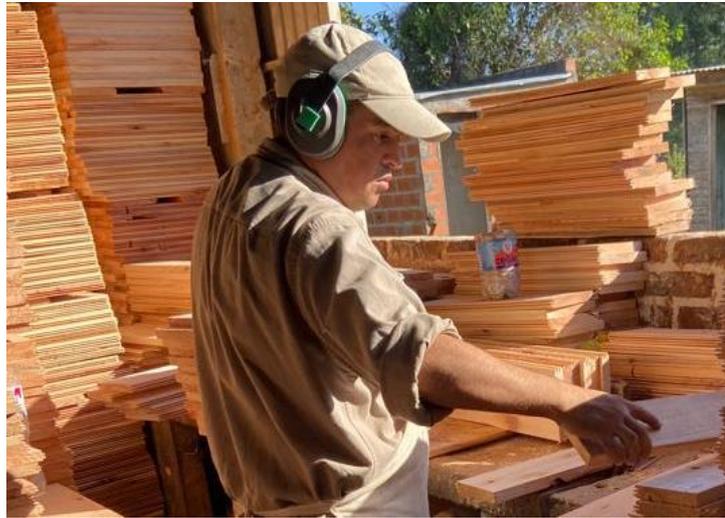
**IMAGEN 13 OPERARIO REALIZANDO PEGADO DE PIEZAS DE MADERA**

Se utiliza pegamento sintético cola adhesiva para ensamblar los cortes de madera, los operarios lo colocan con pincel en cada pieza.

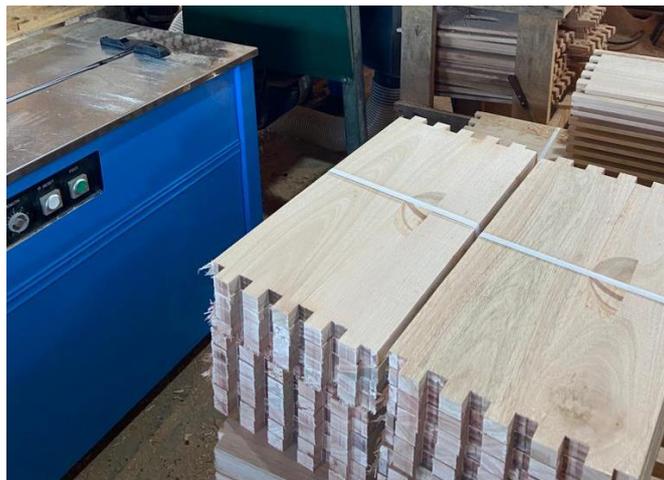
**IMAGEN 14 MAQUINA ZUNCHADORA DE MERCADERÍA**

Se utiliza esta máquina eléctrica de carcasa metálica para embalar las pizas, se coloca lo que se quiere embalar sobre la mesa de trabajo, la maquina suelta el listón plástico, el operario lo paso por sobre el paquete, la maquina lo toma ajustando y pegando a través de calor el precinto plástico.

(No se realizó medición de ruido en esta máquina ya que no estaba en uso)

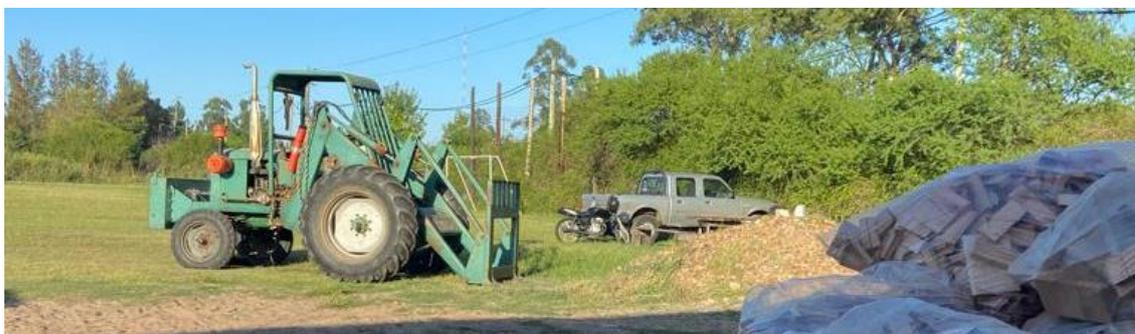
**IMAGEN 15 TRACTOR AUTO ELEVADOR**

Para la carga y descarga de materias primas o materiales apícolas se utiliza este tractor autoelevador.

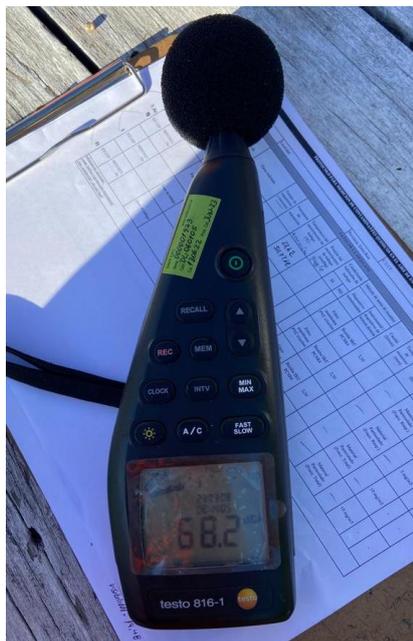
**IMAGEN 16 INSTRUMENTO PARA  
LA MEDICIÓN DE RUIDO:  
DECIBELÍMETRO**

Decibelímetro marca Testa. Modelo: 810-1. Número de serie: 000001973

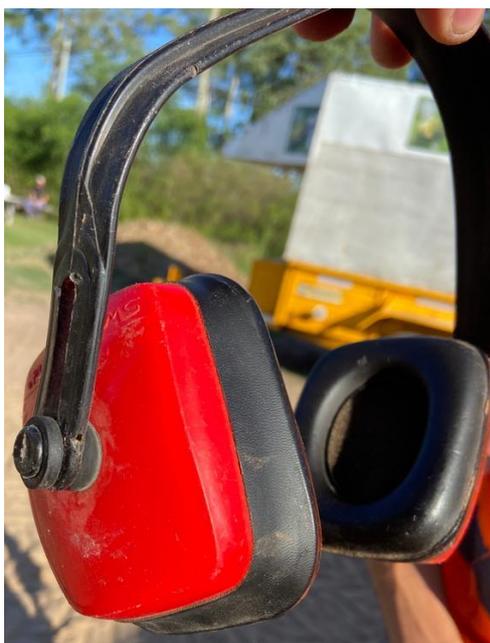
**IMAGEN 17 PROTECCIÓN AUDITIVA QUE UTILIZAN LOS OPERARIOS MARCA: FRAVIDA. ATENUACION DE RUIDO 22 DB.**

Los protectores auditivos utilizados son protectores de copa, tipo vincha (Fravida Sweet Sound) cuya atenuación de ruido es de 22 dBA (ver imagen 14).

nivel sonoro adecuado, según Resolución SRT 295/03, por ende, se recomienda además de la utilización del mismo, la incorporación en conjunto con protectores auditivos de (tapón Endoaural). Otra recomendación viable sería reemplazar los protectores auditivos por algún otro de mayor calidad y nivel de atenuación superior.

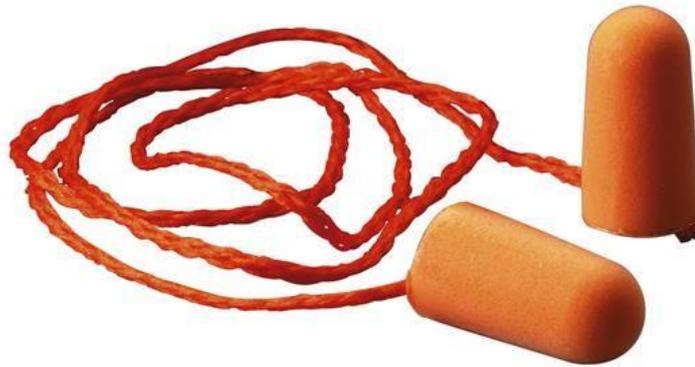
**IMAGEN 18 PROTECCIÓN ENDOAURAL SUGERIDA. MARCA: 3M ATENUACIÓN DE RUIDO 29 DB**

Luego de analizar el reporte de medición, y teniendo en cuenta el tiempo de exposición que el operario tiene durante su jornada de trabajo, se llegó a la conclusión de la utilización de “doble protección auditiva” debido a que el otorgado no logra atenuar el

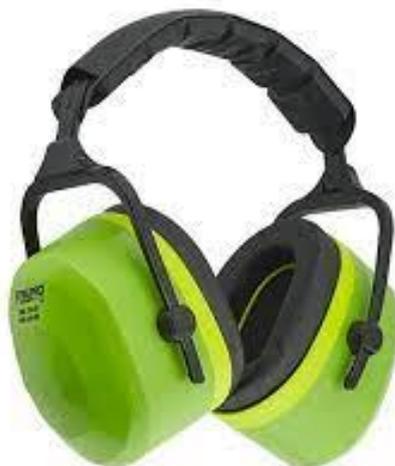
**IMAGEN 19 PROTECTOR AUDITIVO SUGERIDO. MARCA: JUMBO STEEL PRO ATENUACIÓN DE RUIDO 33 DB**

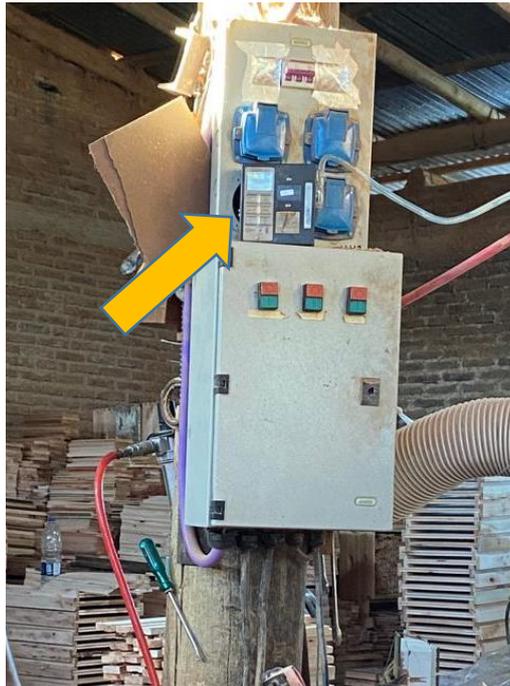
**IMAGEN 20 INSTRUMENTO UBICADO PARA LA MEDICIÓN DE PARTICULADO  
FRACCIÓN TOTAL**

Se tomó muestra de particulado en suspensión fracción total ubicando equipo en lugar donde se generaban los polvos de madera (ver imagen 17) y particulada fracción respirable en operario que manipulaba la maquina tupí, considerado en el momento de la medición el mayor expuesto a los polvos de madera (ver imagen 18).

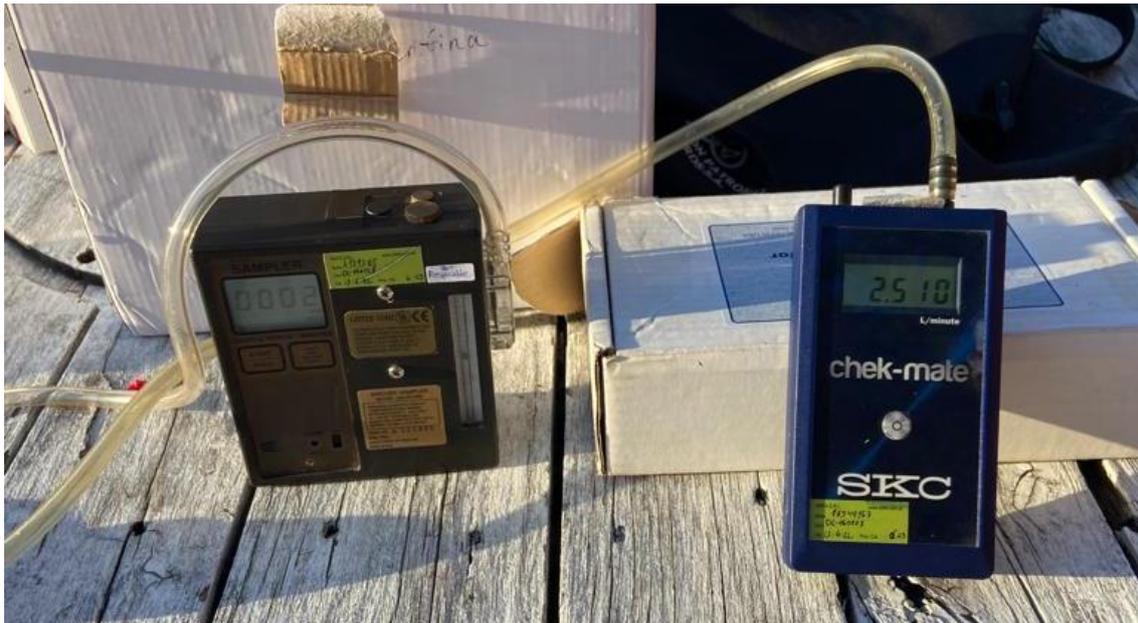
IMAGEN 23 INSTRUMENTO UTILIZADO PARA LAS MEDICIONES DE PARTICULADO

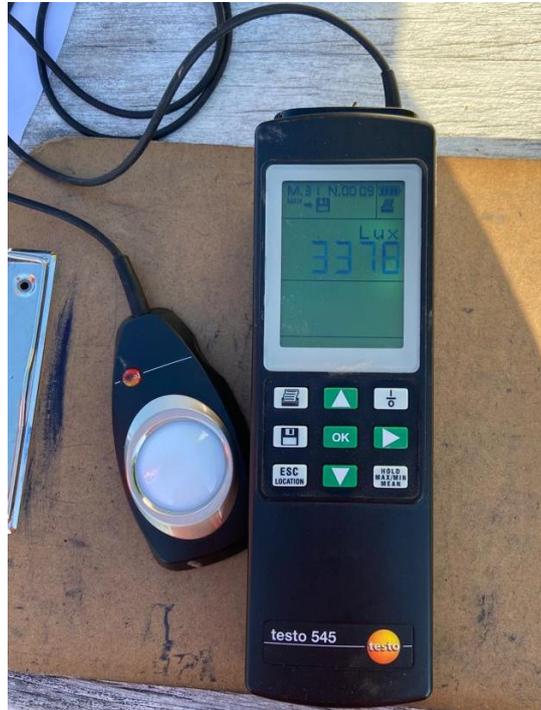
IMAGEN 26 INSTRUMENTO PARA MEDIR PUNTOS DE ILUMINACIÓN: LUXÓMETRO

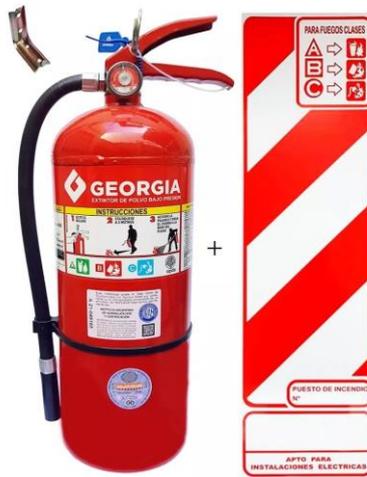
IMAGEN 30 EJEMPLO MATAFUEGOS ABC CON CHAPA BALIZA

De acuerdo a los metros cuadrados que posee la carpintería apícola, se sugiere la colocación de los 7 matafuegos anteriormente mencionados sumados a los dos existentes en la carpintería apícola y ubicarlos en puntos determinados a indicar por el responsable de higiene y seguridad, por ejemplo, cerca de máquinas eléctricas u acopios de materiales.

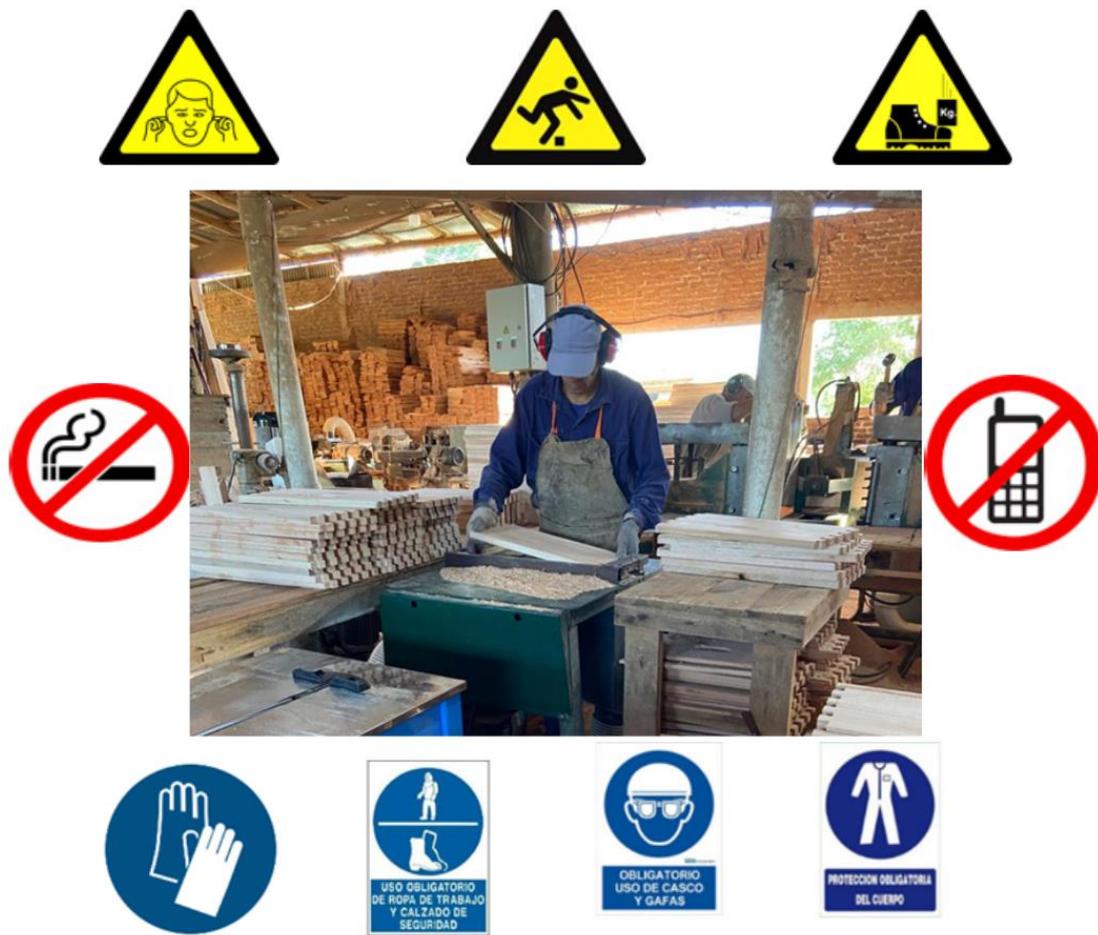
IMAGEN 32 CALADO DE PIEZAS CON MACHETADORA.

1. El operario se encuentra realizando tareas correspondientes al calado de tablas de madera, para la confección de cajones de alzas, utilizando máquina machetadora. Se encuentra utilizando los EPP pero, no posee protección ocular y se observa también que está utilizando delantal lo que lo aumenta la probabilidad de ocurrencia accidente por atrapamiento.

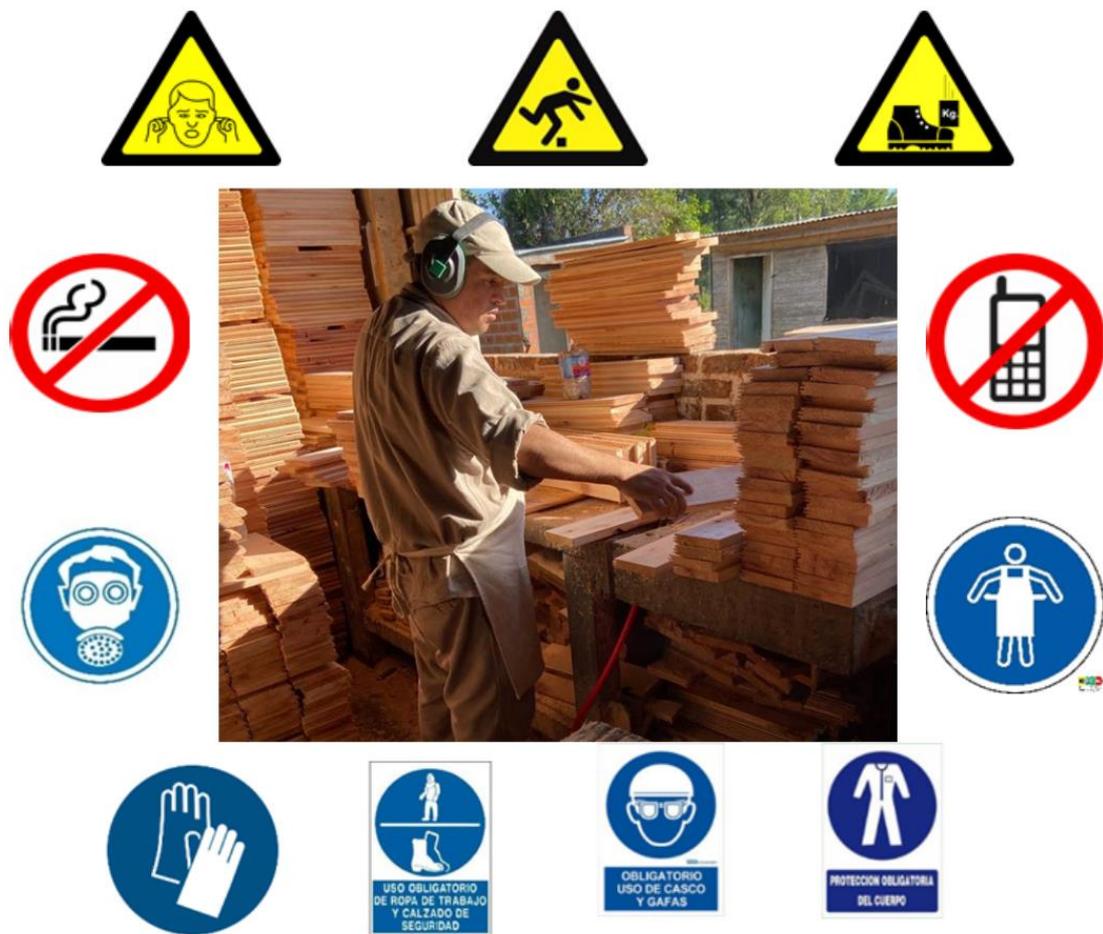
IMAGEN 33 ENSAMBLADO DE PIEZAS.

2. El operario se encuentra realizando tareas de ensamblado/ encastrado de piezas, uniendo tablas de una con pegamento (cola de carpintero) hasta llegar a la medida o pieza deseada.

El trabajador no está utilizando guantes para la protección de sus extremidades superiores, ni gafas de seguridad para la protección ocular, se puede ver también que los protectores auditivos no están bien sujetos, ya que tiene el gorro puesto, esto dificulta y hace menos eficiente a la protección ya que no asegura un buen agarre.

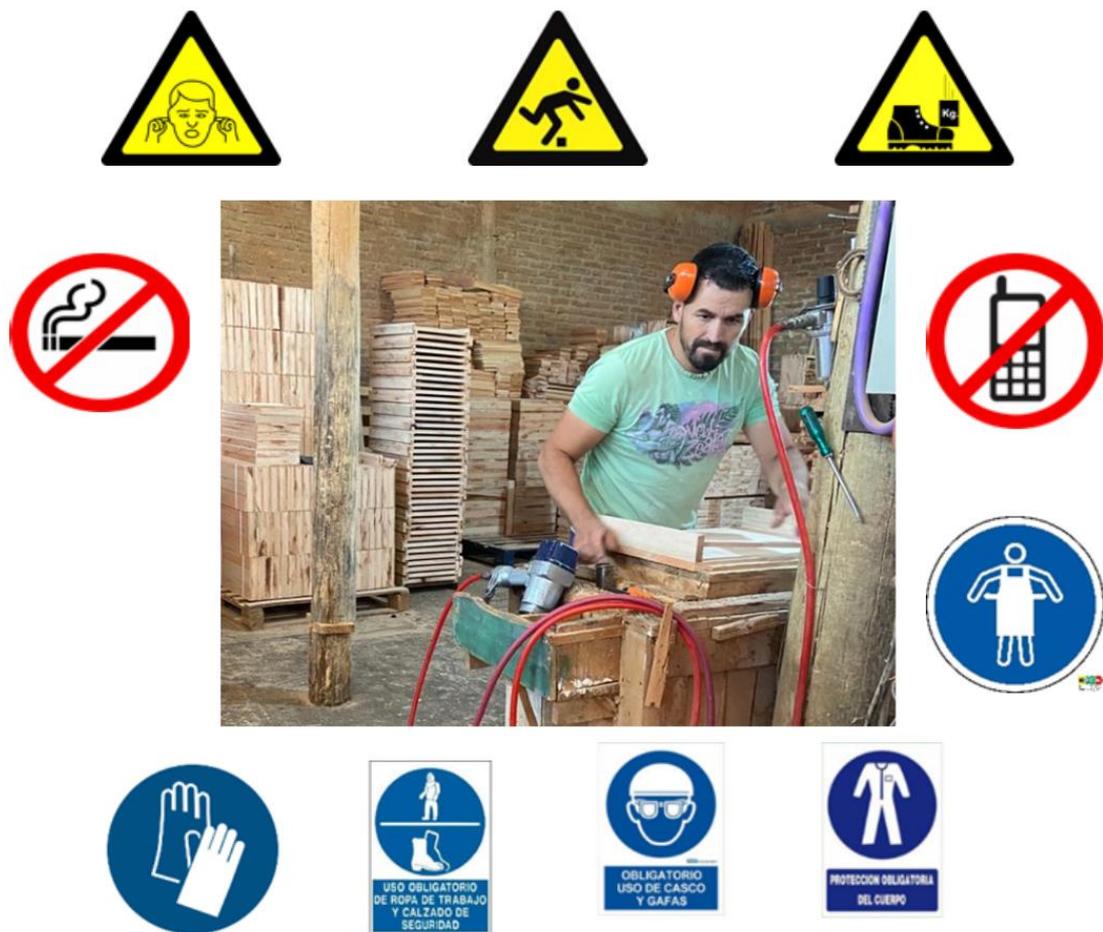
IMAGEN 34 ARMADO DE PIEZAS CON ENGRAPADORA

3. El operario se encuentra realizando tareas de armado de piezas para la confección de pisos para alzas, utiliza como herramienta una engrapadora neumática la cual genera impactos sonoros muy altos. A demás, no se encuentra utilizando de manera correcta los protectores auditivos, no usa guantes para proteger sus manos, no posee ropa de trabajo adecuada, ni protección ocular para la protección de proyección de partículas.

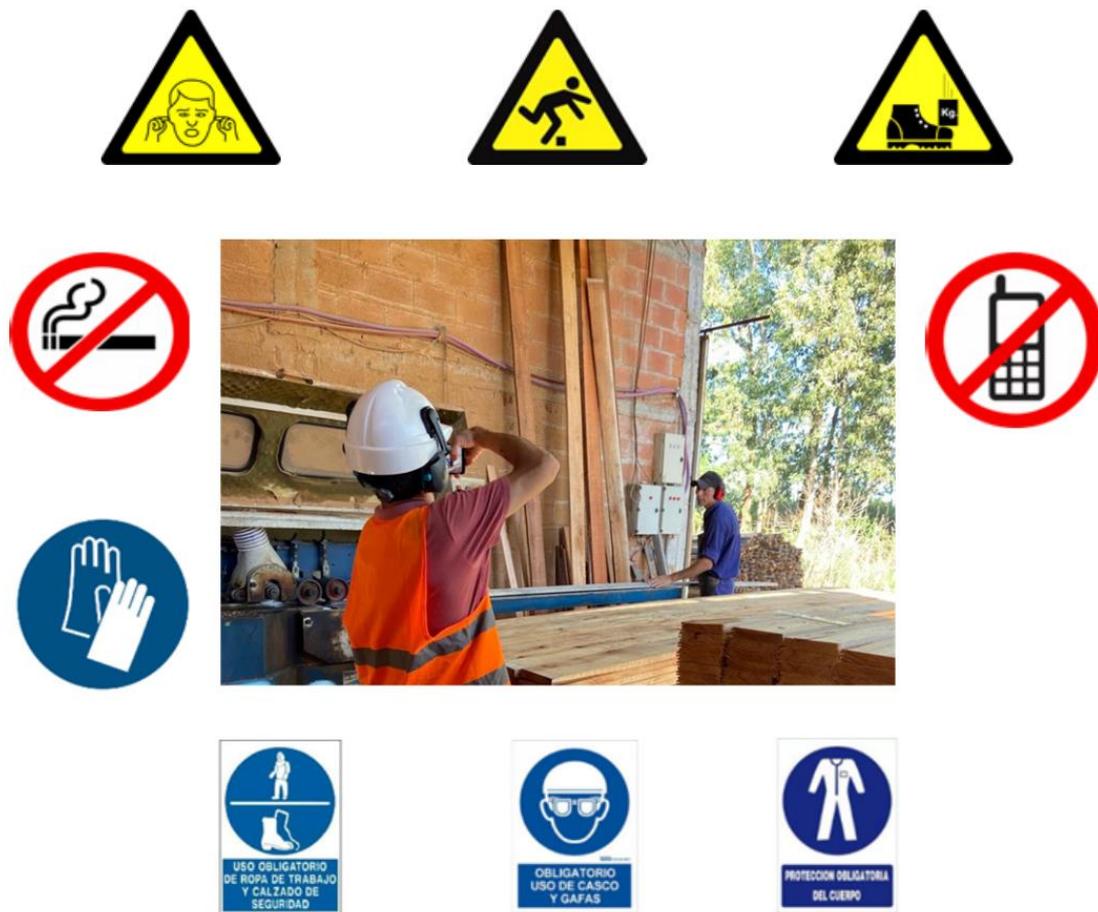
IMAGEN 35 MACHIMBRADO DE TABLAS

4. El operario está realizando tareas de machimbrado de tablas, utilizando maquina moldurera machimbradora, se puede observar que el mismo no cuenta con guantes para el cuidado de manos, ni proteccion ocular y la máquina se encuentra con tapa abierta, lo que la hace peligrosa ante la posibilidad de ocurrencia de atrapamientos, a demas tambien de tener colocado su delantal.

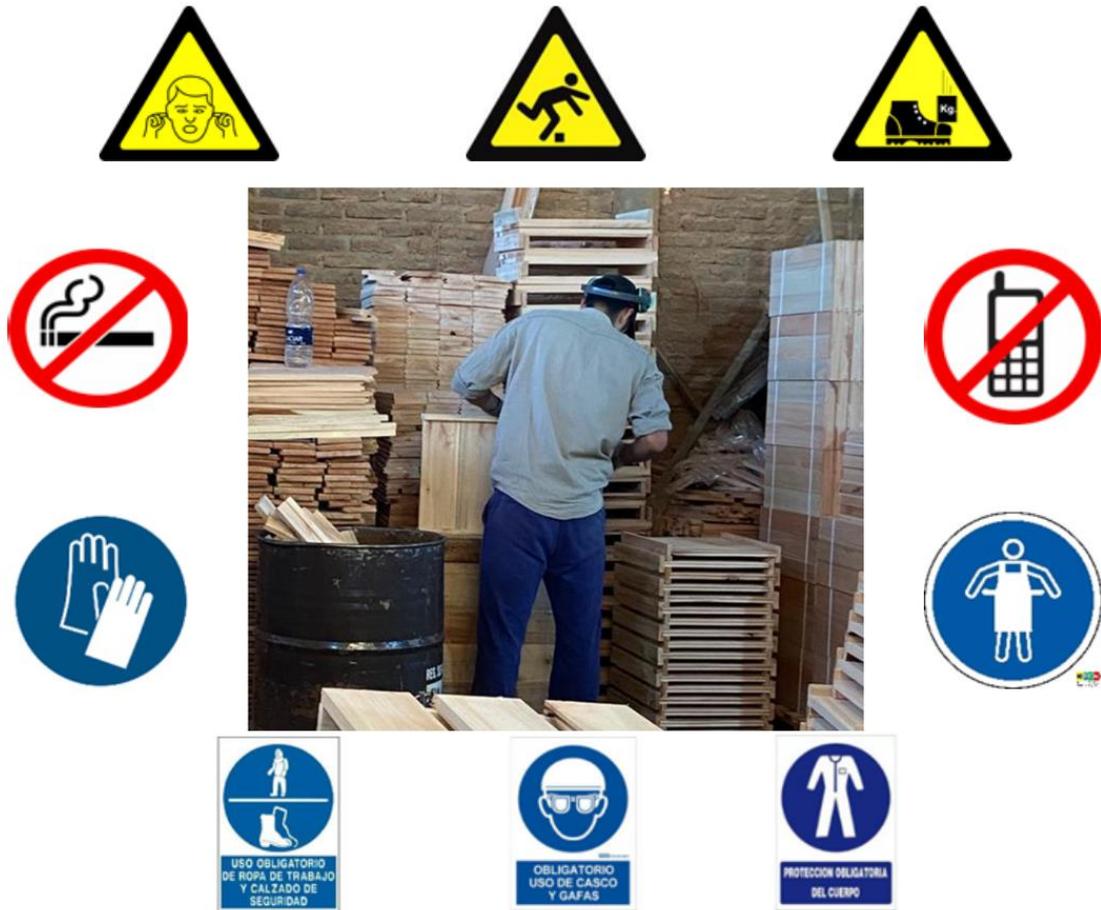
IMAGEN 37 ARMADO DE PIEZAS (PISOS PARA ALZAS)

5. Se observa a operario encargado del armado de piezas realizando sus actividades que consiste en ensamblar dichas piezas de manera manual con martillo y clavos. El trabajador se encontraba sin protectores auditivos colocados, sin guantes para la protección de manos, tampoco contaba con protección ocular.

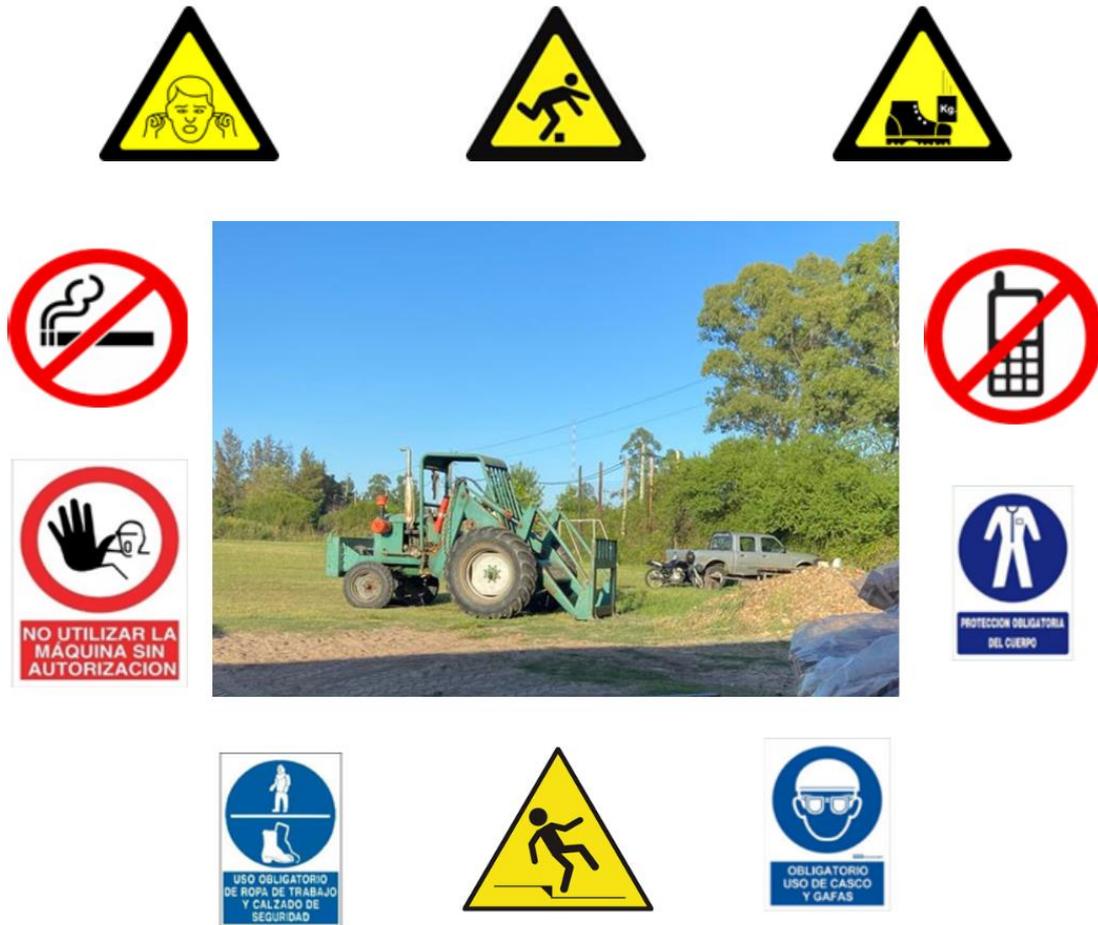
IMAGEN 38 TRABAJOS CON AUTO ELEVADOR/ TRACTOR

6. Las tareas de carga y descarga de materiales y el traslado de la mercadería se realizan con tractor elevador, los pedidos listos se cargan al camión y con este se transportan a destino. Al momento de las visitas no se realizaron tareas con autoelevador.

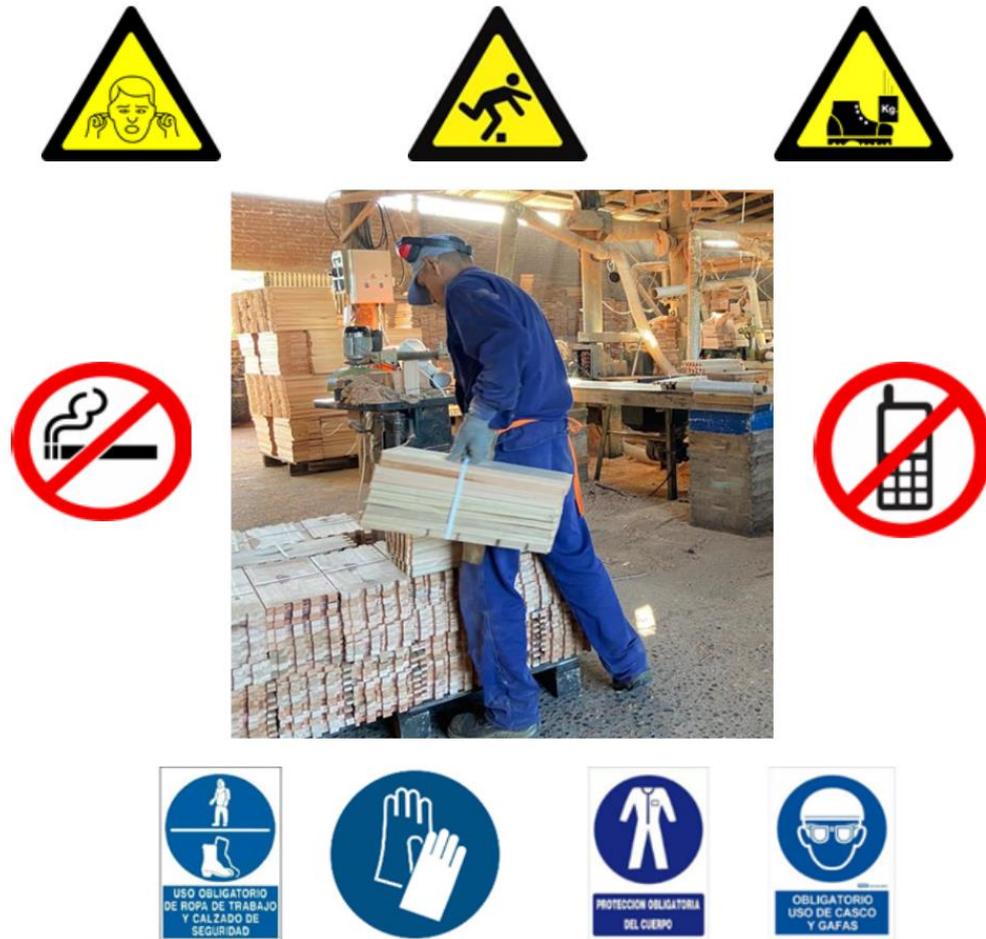
IMAGEN 39 EMPAQUETADO

7. El trabajador se encontraba realizando tareas de empaquetado de pedidos terminados, embalando y acopiando sobre palet para posterior cargado al camión. El mismo no tenia los protectores auditivos colocados para proteccion auditiva, tampoco tenia colocada la proteccion ocular.

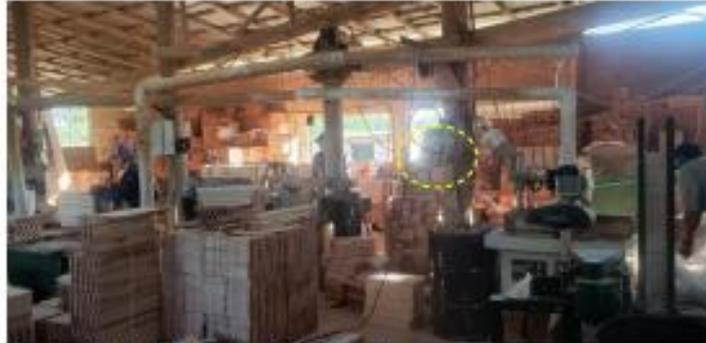
1- Medición de ruido ambiental (Instrumento de medición círculo amarillo)

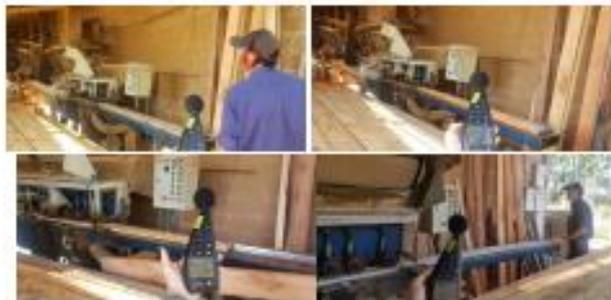
2- Medición de Ruido en Machimbradora

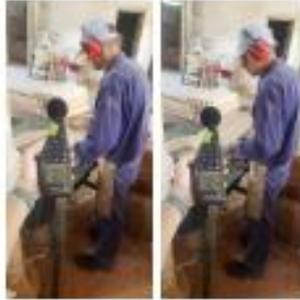
4- Medición de ruidos en machetadora
