MOVIMIENTO MODERNO en CONCORDIA

Catálogo de obras
ALEJO MARTÍNEZ

2° edición - Ciudad Autónoma de Buenos Aires : edUTecNe, 2018.

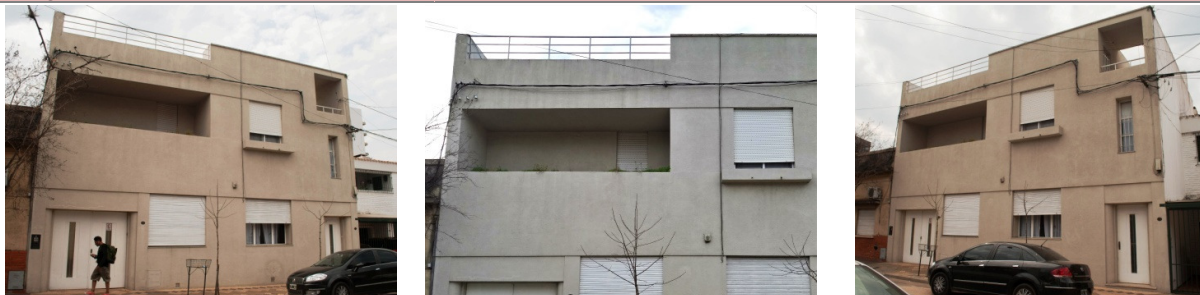
Fotografías

baños. Esta vivienda, en su fachada está totalmente despojada de ornamentación y también posee terrazas accesibles, que posibilitan la expansión de las habitaciones. Se ve un juego en el plano de la fachada, con llenos y vacíos, además de un balcón que aparece como una perforación de la fachada.

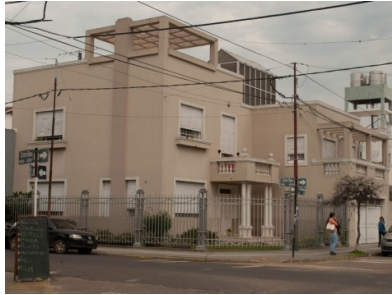
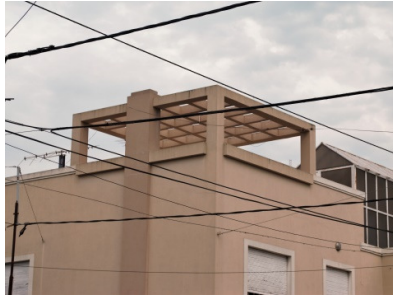
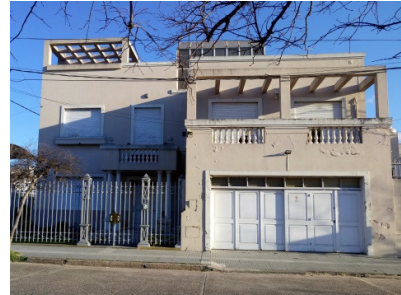
Fotografías

Ha tenido una intervención donde se han modificado los aspectos característicos de la obra de Alejo Martínez, incorporando ornamentación tal como balaustradas en barandas, y columnas de estilo ecléctico en el hall de acceso principal y otros elementos ornamentales

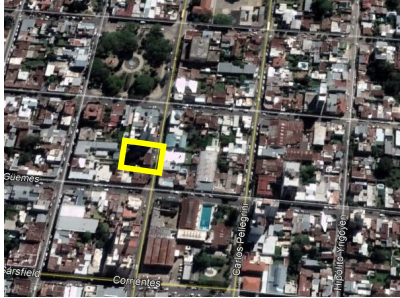
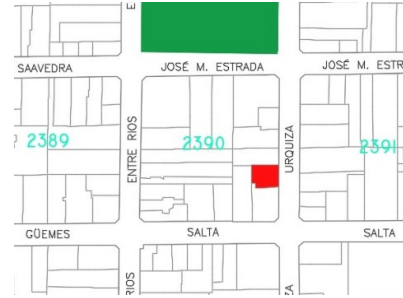
Molduras y ornamentación: Fachada plana, con algunas molduras y almohadillados. En el acceso a los consultorios y cochera, posee un balcón con ménsulas. Balastradas en el remate de fachada.

Descripción general: Vivienda entre medianeras. Organiza la vivienda con 2 plantas. En un ingreso se ubica la cochera y acceso a consultorios, con sala de espera y baños, y 1 acceso independiente para la vivienda que se desarrolla al fondo. En planta alta, se ubican los dormitorios y baño.

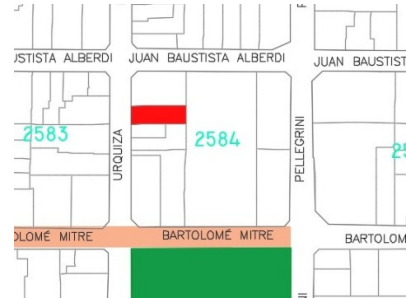
Molduras y ornamentación: Planos simples en fachadas, guardas geométricas rodeando aberturas, friso con bajorrelieves geométricos.

Descripción general: El planteo de la vivienda es entre medianeras, en un lote de 10 m de frente. Posee un único ingreso, vehicular y consultorios. Se desarrolla en 2 plantas. La vivienda cuenta con un único ingreso, en planta baja se localizan los ambientes sociales, living, comedor, cocina, área de servicios, cochera y consultorios, y en planta alta se localizan dormitorios, con buena orientación y baño. Posee terrazas.

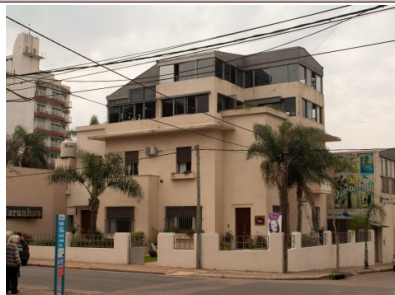
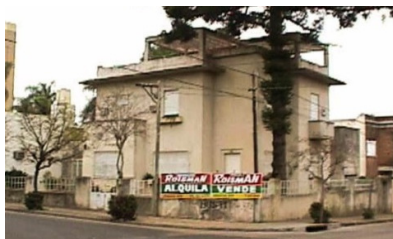
Fotografías

En el año 2007, la vivienda sufrió una intervención, ampliando la misma con 2 niveles superiores totalmente vidriados, tomando parte de la pérgola característica para el nivel que fuera terraza.

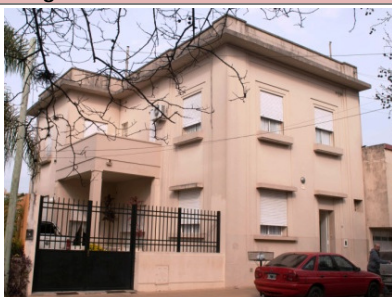
Fotografías

En cuanto al tratamiento plástico, las fachadas son planos muy simples, con el único saliente del balcón del dormitorio principal, que en la planta baja es el porch de entrada. En la parte superior una importante losa saliente remata la totalidad de los planos, y un diseño geométrico lineal.

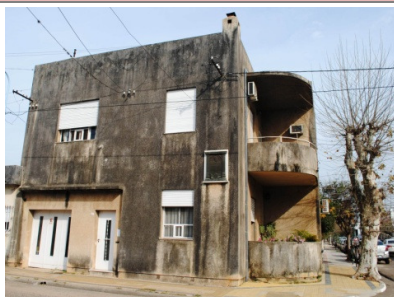
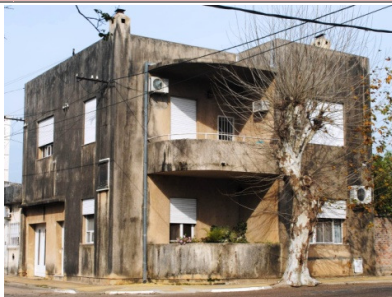
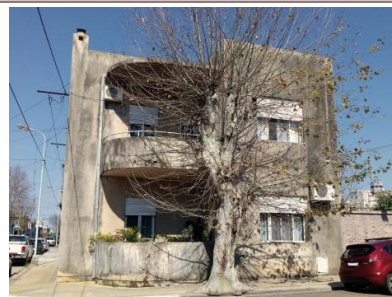
Fotografías

En esta vivienda, se incorporan elementos curvos, que sirven como volúmenes para articular la esquina. El resto de las fachadas, orientadas al norte y al este, son planos rectos, sin ornamentación, perforados por las aberturas, denotando la funcionalidad interior. Los muros curvos, denotan las formas expresionistas, influencias europeas de Erich Mendelsohn.

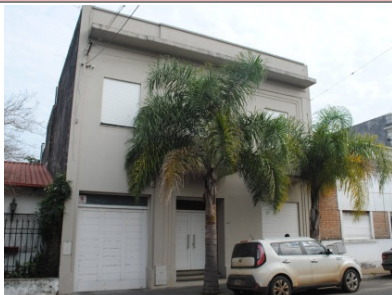
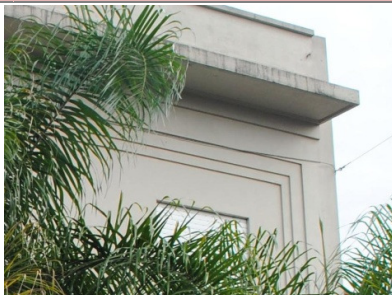
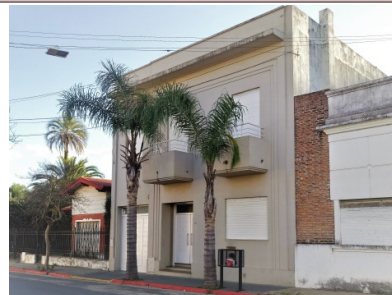
Fotografías

Actualmente, ha tenido alguna intervención con pequeña modificación de la fachada, donde se quitó una de las ventanas de planta baja, siendo reemplazada por una puerta doble, el resto se ha mantenido casi inalterable.

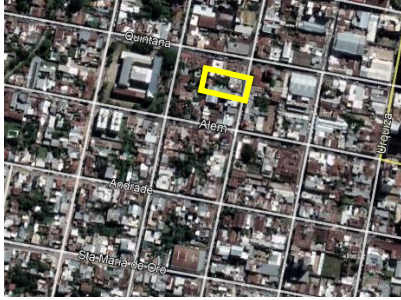
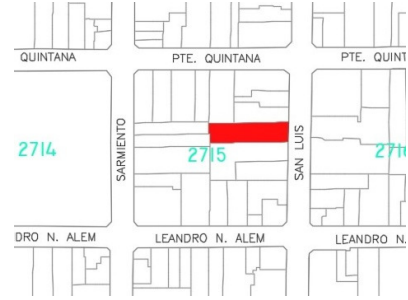
La vivienda se desarrolla entre medianeras en lote de 11 m. Posee balcones salientes, con una escasa ornamentación, con barandas metálicas. No se observan intervenciones salvo en la pintura de frente, el resto se ha mantenido casi inalterable.

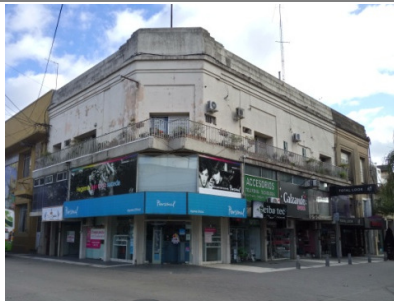
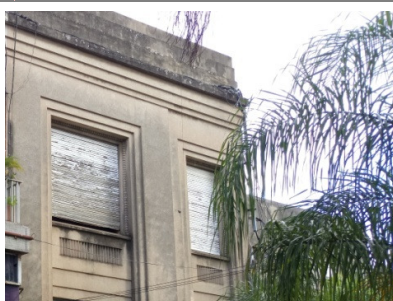
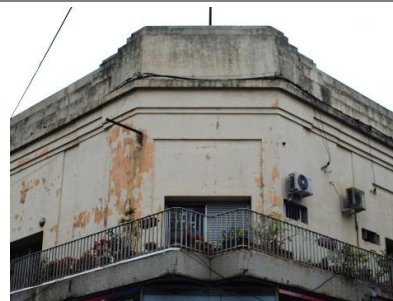
Fotografías

Actualmente, se encuentra muy intervenido, ya que la propiedad se subdividió como PH, y la planta baja se transformó en locales comerciales pequeños, invadidos de cartelería y carpinterías variadas.

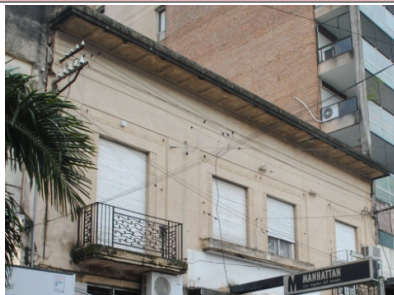
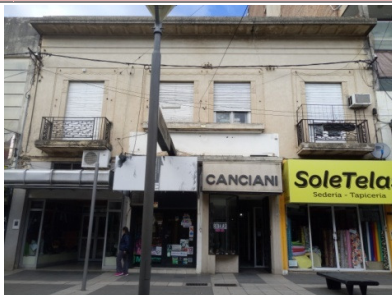
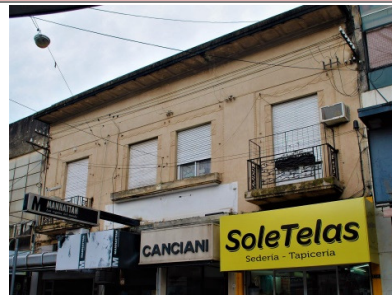
Fotografías

En planta baja, actualmente se observa completamente intervenido y viciado de cartelería y artefactos de iluminación. La fachada en planta alta se mantiene acorde.

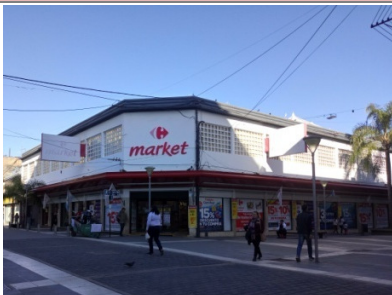
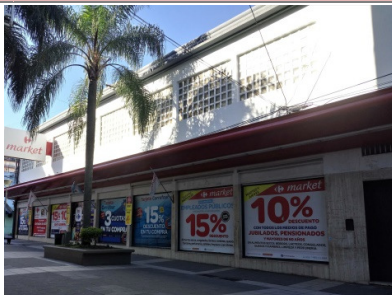
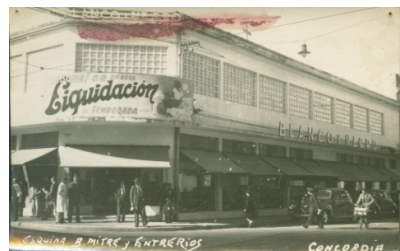
Fotografías

Molduras y ornamentación: Planos simples, poca ornamentación, predominio de líneas en fachadas.

Descripción general: Se trata de un local comercial amplio, ubicado en esquina. Posee dos plantas, tratándose exclusivamente de local comercial sin vivienda. Fue sede de la tradicional tienda Hidalgo Solá.

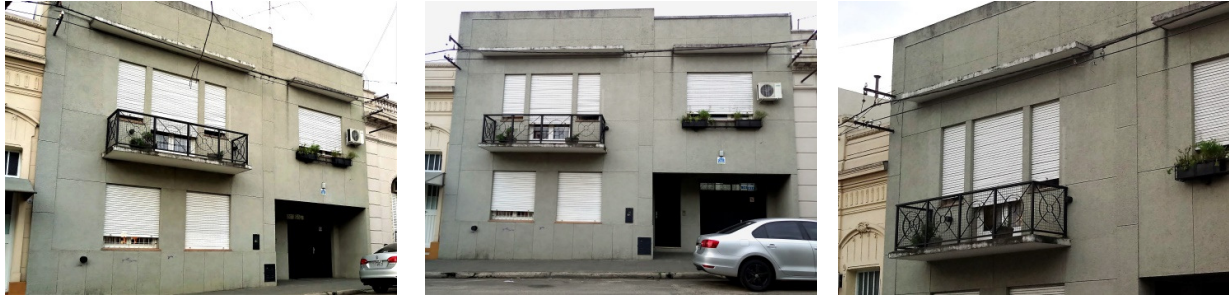
Fotografías

La casa se desarrolla en 2 plantas. En planta baja se localizan los ambientes sociales, living, comedor, cocina, área de servicios, cochera, y en planta alta se localizan dormitorios. El único elemento que sobresale, es un balcón con baranda metálica que cubre las ventanas de los ambientes de planta baja.

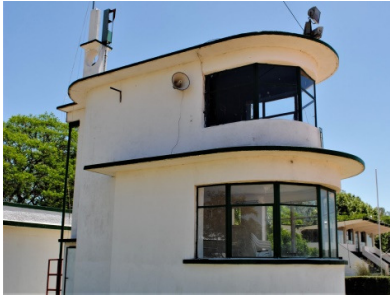
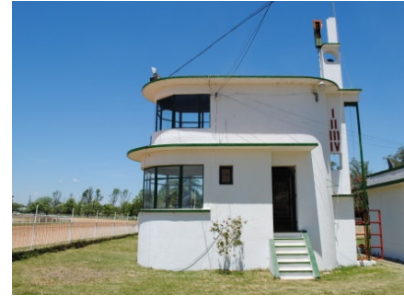
Fotografías

Descripción general: Se trata de una construcción de doble planta en el hipódromo, con una planta oval que rememora el trazado del hipódromo. Posee una escalera caracol en uno de sus extremos. No posee ornamentación.

Fue construida en 1931. De corte racionalista, despojada de toda ornamentación, se observa con la misma implantación y en intactas condiciones en su emplazamiento, en el hipódromo de la ciudad.
