Puesta en Valor de la Mampostería Histórica: Casos de Estudio en Mendoza, Argentina

Enhancement of historical masonry: case studies in Mendoza, Argentina

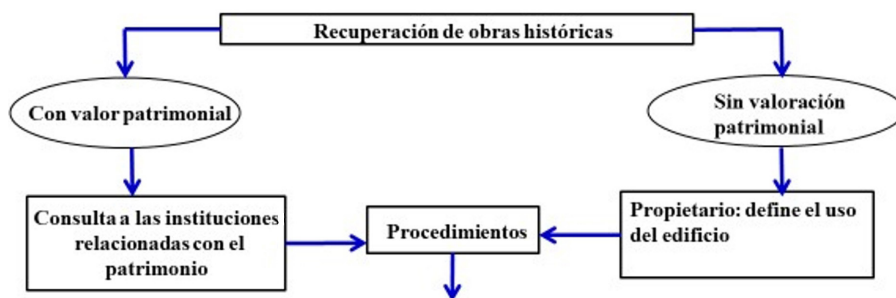
Figura 1: Criterios básicos para la recuperación de obras históricas

La metodología se inicia con una evaluación del valor patrimonial de la obra (Figura 1), definiendo las responsabilidades antes de especificar el procedimiento. Todas las actividades implican la interacción de diferentes disciplinas y una gran responsabilidad de la gestión del mantenimiento del patrimonio (Maldonado et al, 2017).

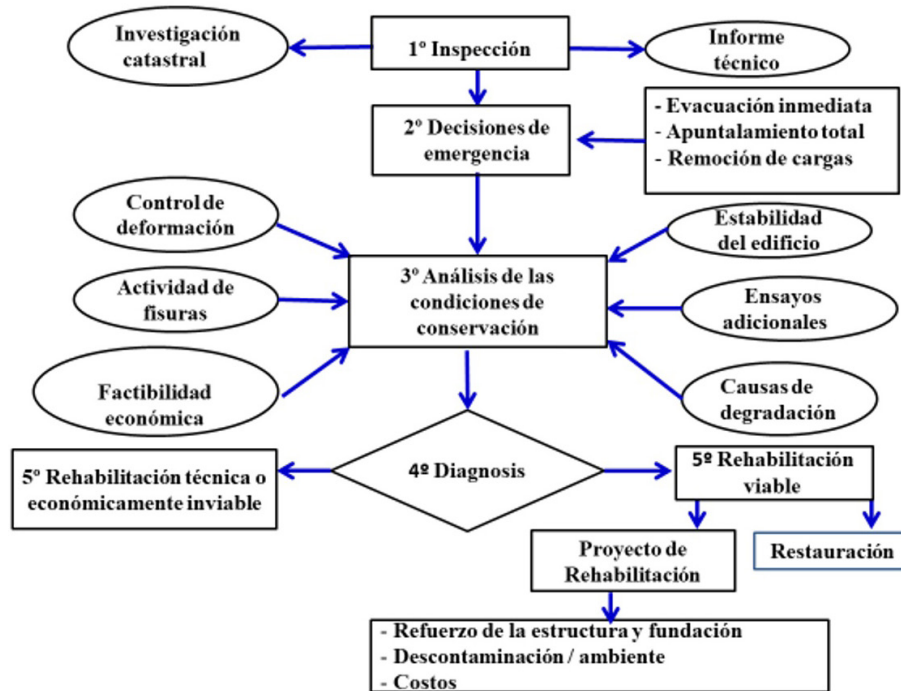
Figura 2: Procedimiento de estudios para la puesta en valor del patrimonio

La Figura 2 presenta el procedimiento seguido para la rehabilitación, aplicando los criterios de seguridad establecidos en los criterios de conservación según ICOMOS (ICOMOS, 2003). En esta evaluación, el impacto de la durabilidad de los materiales y la sostenibilidad ambiental con el entorno construido deben incorporarse además de la seguridad en la estructura.

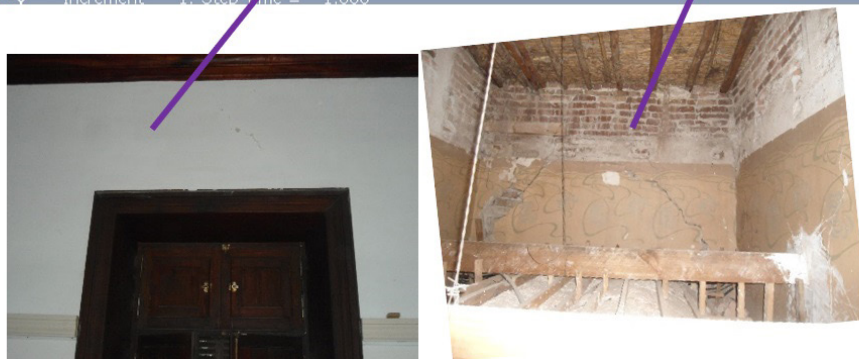
Figura 11: Daños debidos a asentamientos diferenciales de distintos sectores (Maldonado et al., 2015)

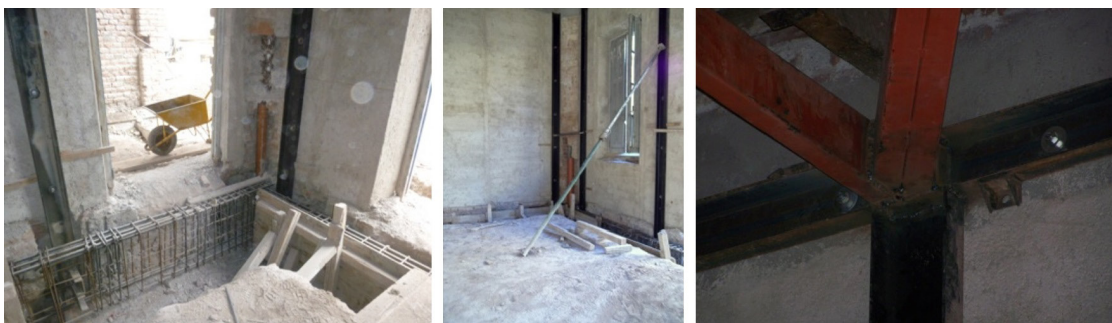
Figura 12: Refuerzo de cimientos y estructuras metálicas reversibles en columnas y vigas, Escuela Mitre, 2012

- Mejorar la respuesta global del edificio (en caso de comportamiento de tipo caja de construcción y una respuesta en el plano principal, Figura 12)
- Mecanismos locales (en caso de una respuesta fuera del plano principal, Figura 13 izq.)
- Sobre estructuras de bloques (donde deben prevenirse los mecanismos cinemáticos; obeliscos, torres y también arcos y bóvedas, Figura 13 der.)

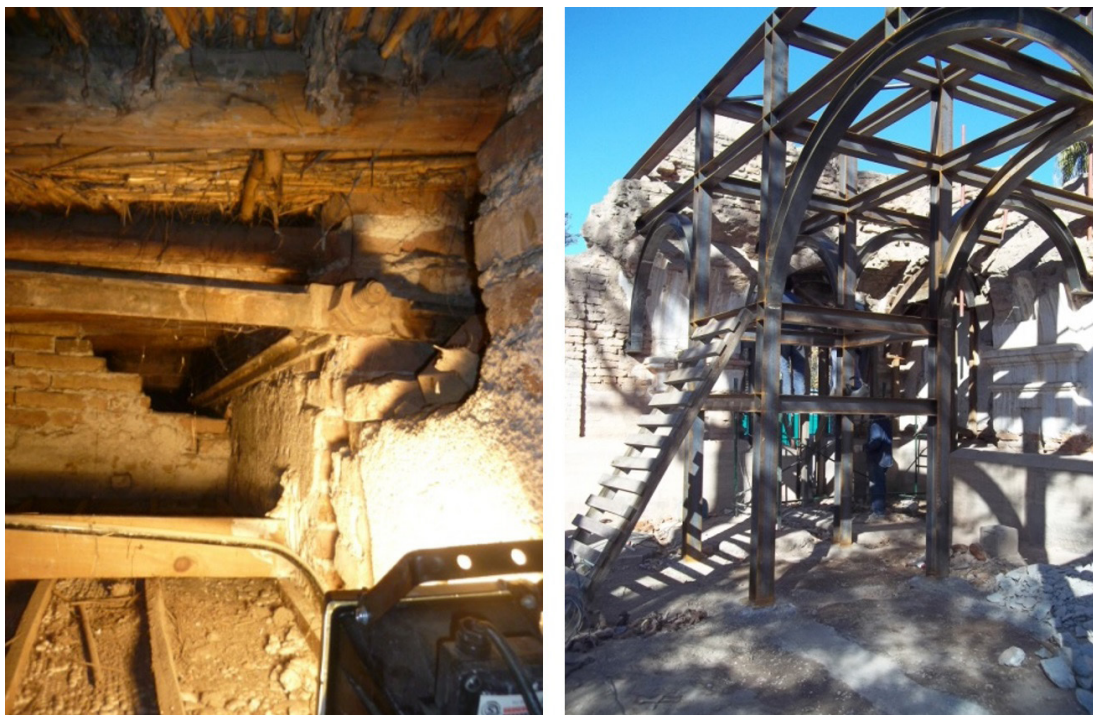
Figura 13: Tensores bidireccionales para el refuerzo de paredes de mampostería histórica, Casa de Fader, 2013 (izq). Estructura de apoyo de bloques de mampostería, Ruinas de San Francisco, 2011(der).
