# CONPAT2021 BRASIL

XVI CONGRESO LATINOAMERICANO DE PATOLOGÍA DE LA CONSTRUCCIÓN y  
XVIII DE CONTROL DE CALIDAD EN LA CONSTRUCCIÓN

IMPORTANCIA DEL MANTENIMIENTO EN EDIFICIOS ESCOLARES SISMORRESISTENTES EN ZONA DE LICUACIÓN DURANTE LA PANDEMIA. <i>N. Maldonado, I. Maldonado, A. Cueto, P. Martín, D. Buss</i>	794
DESEMPEÑO EN AMBIENTE NATURAL DE HORMIGONES DISEÑADOS PARA RESISTIR CARBONATACIÓN <i>C. Pico-Cortés, C. Zega, Y. Villagrán-Zaccardi</i>	804
ANÁLISE DE MANIFESTAÇÕES PATOLÓGICAS EM SISTEMAS DE PAREDES DE CONCRETO MOLDADAS IN LOCO <i>F. M. Padilha, L. R. S. Carneiro, J. C. Santos, F. S. J. Poggiali</i>	818
PATHOLOGICAL MANIFESTATIONS FROM THE PRESENCE OF MOISTURE IN BUILDINGS: MAINTENANCE PROPOSAL <i>Rita de Cássia Teixeira Assis, Julie Catherine Siqueira Santana, Kariny Ferreira Moreira, Richard de Paula Silva</i>	833
DIAGNÓSTICO DE MANIFESTAÇÕES PATOLÓGICAS DE ESTRUTURAS DE CONCRETO ARMADO EM EDIFICAÇÃO RESIDENCIAL – ESTUDO DE CASO <i>C. A. Monteiro Penha Júnior</i>	846
DEGRADATION OF MORTAR RENDER FAÇADES: CASE STUDY IN RESIDENTIAL BUILDINGS <i>R. Dias, D. Benjamin, N. Tsutsumoto, J. Martins, C. Fioriti</i>	859

### RESUMEN

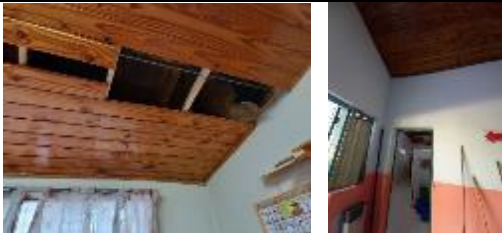
Evaluado	Evidencias
<b>Escuela N°1 (El Vergel, Lavalle)</b>	
<p>Se observan filtraciones de agua por la cubierta de techo y en sanitarios. Las cañerías de instalaciones expuestas al aire libre requieren protección, en especial las cañerías de gas por el riesgo de corrosión</p>

<p style="text-align: center;">Estado de techos en aulas y sanitarios</p>

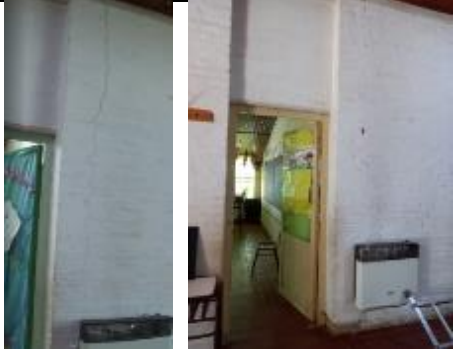
Evaluado	
<p>Se presenta agrietamiento en forma vertical desde cubierta a piso compatible con pequeños asentamientos diferenciales, movimiento sísmico o de golpes por apertura y cierre de puertas, que evidencian construcciones en diferentes etapas y comportamiento de materiales diferentes.</p> <p>La fisuración puede estar relacionada con el comportamiento de los materiales, las condiciones ambientales y el comportamiento global de la estructura.</p>

<p data-bbox="966 529 1351 562">Fisuración vertical en paredes</p>
<p>Se observa la falta de corte del ascenso de agua capilar en pisos y veredas que mantiene el piso húmedo y con deformaciones.</p> <p>La estructura de vinculación inferior presenta salitre, lo que puede afectar su capacidad resistente por aumento de volumen y disminución de secciones.</p>

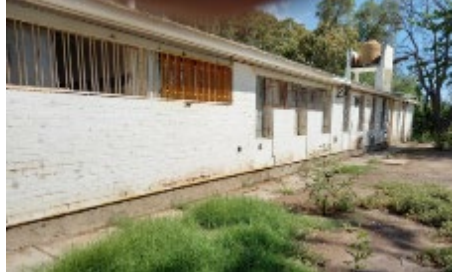
<p data-bbox="966 854 1351 888">Estado de vigas de fundación</p>
