III Encuentro Latinoamericano
de Universidades Sustentables

CORROSIÓN INDUCIDA POR MICROORGANISMOS EN PERFORACIONES DE AGUA SUBTERRANEA EN LA RIOJA CAPITAL

El Instituto Provincial del Agua de La Rioja, Argentina, consideró que la duración de las instalaciones de bombeo en las perforaciones de agua subterránea en la Ciudad Capital se encontraba por debajo de lo razonable. Los principales inconvenientes que se plantearon son mayores costos y la interrupción del servicio de agua potable en los sectores afectados, teniendo en cuenta que el servicio suministrado es casi en su totalidad de esta fuente. Un equipo de trabajo interdisciplinario de tres universidades nacionales se abocó a determinar las causas de este envejecimiento prematuro, planteando como hipótesis la corrosión inducida por microorganismos (CIM). Para su detección se recurrió a evaluación de indicios, cultivos microbiológicos y microscopía de barrido electrónico. Los indicios son las variaciones en la calidad organoléptica del agua y, durante el mantenimiento, la observación de obstrucción e incrustación de filtros y tuberías de impulsión. Para confirmar el fenómeno CIM, se realizaron cultivos microbiológicos en medios

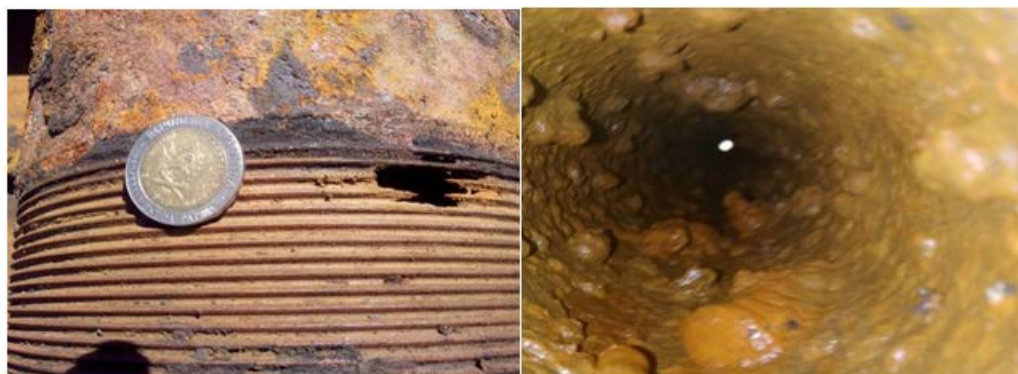
Figura 1: Corrosión exfoliante, izquierda. Nódulos bioincrustados, derecha.

Las bacterias aeróbicas del hierro y las bacterias anaerobias, por mecanismos diferentes pero complementarios, consumen el material adelgazándolo o perforándolo, Figura 1. Otro perjuicio es la bioincrustación, que consiste en la sedimentación y cementación de los productos metabólicos de las bacterias. Con el transcurso del tiempo cada bacteria produce un sedimento específico que capa tras capa engrosa su espesor. Cuando la superficie afectada es el interior de una tubería (conducciones), Figura 1, u orificios (filtros de tubería de impulsión de agua), la incrustación o bioensuciamiento produce una obstrucción que llega al punto de dejarlos inoperables. La gravedad del problema radica en el impacto económico y en que este fenómeno es susceptible de propagación (contaminación).

Indicios: Se detectaron algunos casos de variaciones de la calidad organoléptica del agua, especialmente color y untuosidad. Mas concluyentes fueron los indicios observados sobre tuberías extraídas ya que en casi todas se observaron nódulos, incrustaciones y exfoliaciones.

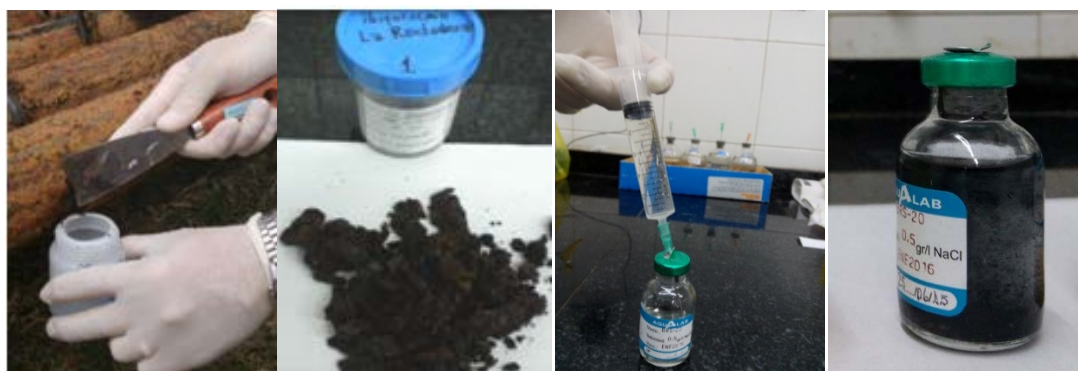
Figura 2: (de izq. a der.). Muestreo. Muestra. Inoculación. BRS positivo.

Microbiología: Para la constatación de la presencia de los microorganismos del fenómeno CIM en laboratorio, se han empleado técnicas combinadas de bacteriología y microscopía. Se trabajó con incrustaciones de las tuberías. Las bacterias del fenómeno CIM corresponden a varias especies y géneros. Debido a esto se recurre a diversas soluciones y medios de cultivos líquidos y sólidos, de manera tal que por la combinación de resultados, se pueda tener una aproximación de la composición del consorcio bacteriano. Diferentes alícuotas, fueron sometidas a una batería de cultivos en frascos (Figura 2) y tubos, para los que se emplearon caldos de cultivo enriquecidos y diferenciales. Los medios ya sembrados fueron incubados entre 35 y 45°C, en aerobiosis y anaerobiosis. Luego de cada una de las incubaciones, se hizo el análisis morfológico de los cultivos y se fueron controlando con coloración de Gram.

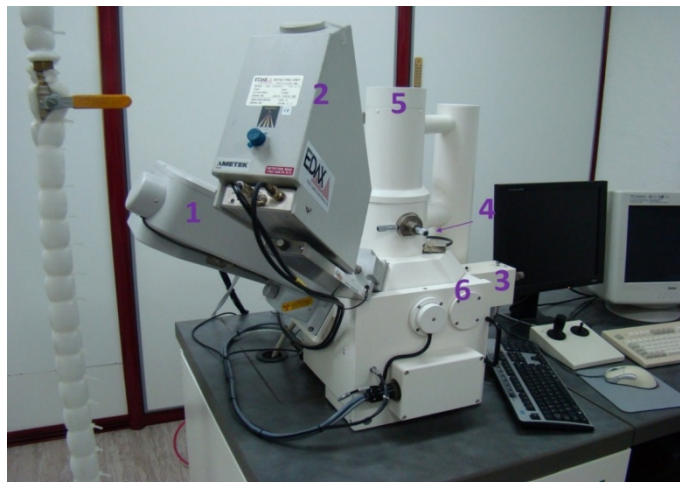
Figura 3: Microscopio Electrónico de Barrido. (1) Espectrómetro WDS, (2) Espectrómetro EDS, (3) Detector de electrones retrodifundidos, (4) Detector de electrones secundarios, (5) Cañón del microscopio y (6) cámara.

Microscopía electrónica y microanálisis: El microscopio electrónico de barrido (SEM, del inglés Scanning Electron Microscopy) permite obtener imágenes de alta resolución de la forma de objetos, y cuando se le agrega capacidad analítica mediante un espectrómetro dispersivo en energía (EDS, del inglés Energy-Dispersive X-Ray Spectroscopy), brinda además información sobre la composición química de muestras sólidas, (Goldstein *et al.*, 2003). El SEM utilizado en este trabajo es un LEO 1450-VP perteneciente al Laboratorio de Microscopía Electrónica y Microanálisis (LABMEM) de la UNSL (Figura 3).

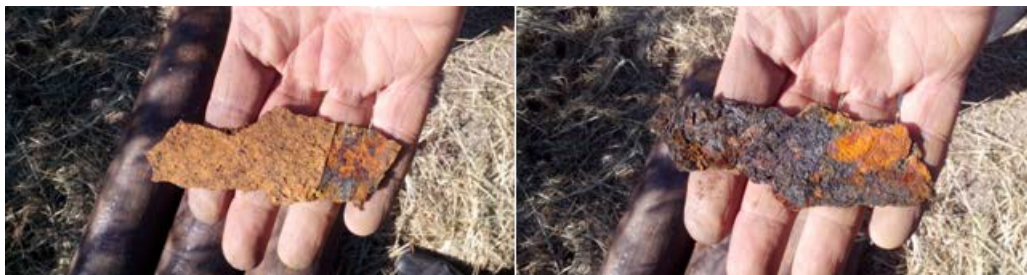
Figura 6: Coloración incrustaciones. Superficie externa, izquierda. Superficie interna, derecha.

El SFe, oscuro, se produce por la acción de las BRS en condiciones de anaerobiosis y con Eh en el orden de -100Mv. El color ocre procede de los metabolitos de las bacterias del hierro en condiciones de aerobiosis a Eh entre 0 y 200Mv (Figura 6).
