Relevamientos de la Estructura del Colegio Santa Teresita, obra de Don Bosco en la Ciudad de Concepción del Uruguay- Entre Ríos

Schierloh, M.I.^{1,a}, Souchetti, R.F.^{1,b} y Retamal, F.A.^{1,c}

¹Grupo de Investigación en Rehabilitación de Estructuras (G.I.R.E.) - Departamento de Ingeniería Civil. Universidad Tecnológica Nacional - Facultad Regional Concepción del Uruguay - Ing. Pereira 676 - Concepción del Uruguay – Argentina

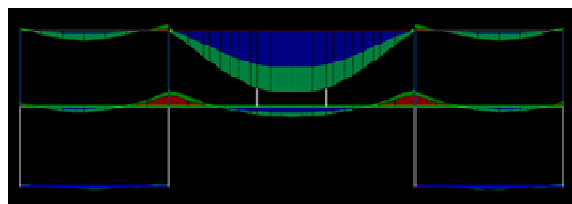
Se generaron dos modelos estructurales. El primero con la configuración constructiva original de la cubierta, detallada anteriormente en la figura N°15 y considerando la posibilidad de congregación de personas sobre la misma. El segundo, con una nueva cubierta de chapa, a fin de lograr una correcta impermeabilización de techos, materializada sobre la cubierta original.

Figura 16: Modelo estructural utilizado para el análisis.

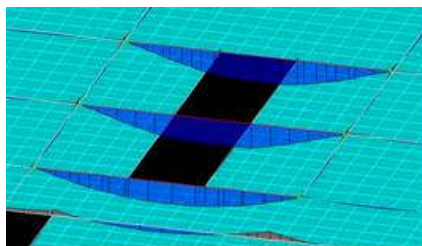
Figura17: Diagramas de esfuerzos flectores para una combinación de cargas mayoradas.

A modo ilustrativo, en la imagen N° 17 se observan los diagramas de esfuerzos flectores para las tres vigas en estudio, para una combinación dada de cargas mayoradas (ELU).
