# EVALUACIÓN DEL ESTADO DE CONSERVACIÓN DE PUENTE EN ARCO SOBRE FERROCARRIL EN SAN JOSE, PROVINCIA DE ENTRE RÍOS.

Schierloh M. I. (1), Souchetti R.F.(1)

(1) *Universidad Tecnológica Nacional, Facultad Regional Concepción del Uruguay, Tel/Fax: (03442) 425-541 / 423-803, Ing. Pereira 676, Concepción del Uruguay, E3264BTD - Entre Ríos - Argentina*  
*schierlm@frcu.utn.edu.ar*

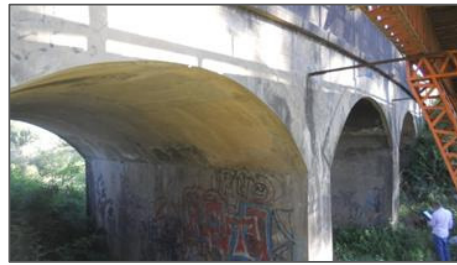
Se determinó la existencia de múltiples fisuras en pilas, estribos, bóveda y tímpanos, lo que indica asentamientos diferenciales de las bases y desplomes de los mismos.

En los tímpanos, se aprecia claramente el efecto de los empujes horizontales, lo que provocaron fisuras y desplomes verticales entre las distintas secciones.

Se detectaron posibles problemas de carbonatación en la bóveda, como también problemas de lixiviación.

**Figura 3 – Vista Superior (izq.) e Inferior (derecha) del puente.**

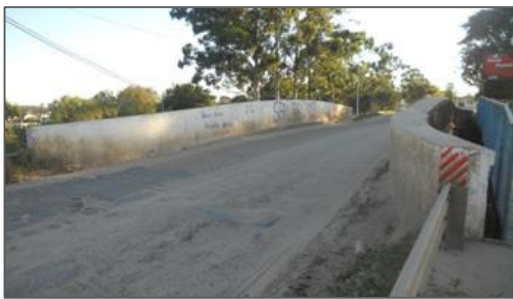
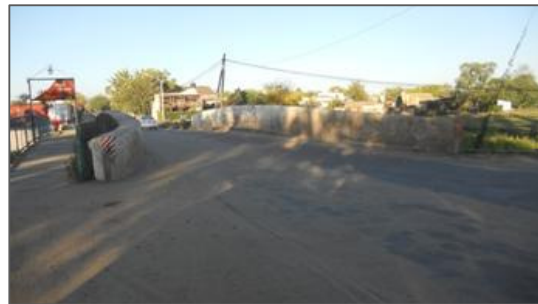
**Figura 9 – Vista general de los típanos sobre la calzada.**

No se observaron problemas patológicos en los materiales constitutivos de los típanos. Así como tampoco problemas de impacto, que afecten a la estructura ni a la seguridad de los vehículos y conductores.

Las fisuras verticales y el desplome evidenciado entre las partes contiguas de los típanos, indican el efecto del empuje lateral provocado por el relleno. Esto se pone de manifiesto, en los tramos de los típanos, cercanos a los estribos del puente.
