Evaluación en servicio del comportamiento de pintura de demarcación horizontal en la Ciudad de Berisso, Buenos Aires

Veronica Vanesa Mechura^a, Hector Luis Delbono^a, Gustavo Das Neves^a

^aLEMaC Centro de investigaciones viales UTN FRLP – CIC PBA, Av. 60 esq. 124 s/n, C.P.: 1900, La Plata, Buenos Aires, Argentina

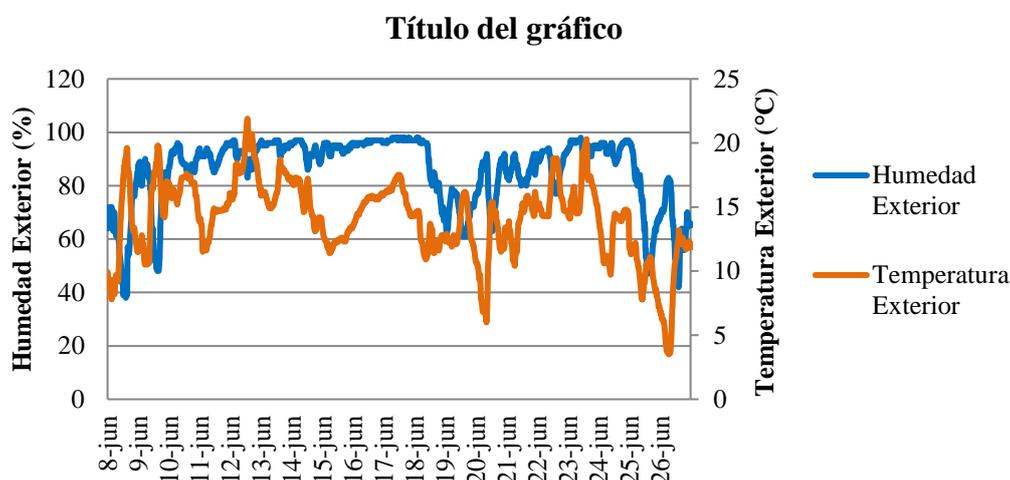
Fig. 2. Variación de la humedad y temperatura posterior a la aplicación. Fuente: estación Meteorológica EMA UTN FRLP (adaptación propia)

De la Tabla 1 se destaca que, en el momento de la aplicación, la temperatura es inferior a 17°C. Por otro lado, de la Fig. 2 se resaltan las condiciones climáticas críticas debido a que luego de aplicada la pintura la temperatura se mantuvo en valores bajos, que oscilaban entre 10 °C y 20°C, con elevada

humedad ambiente (en general por encima de 80% salvo algunos picos más bajos de 40%). Además, como se muestra en la Fig. 3, se presenta una semana de lluvia seguida.

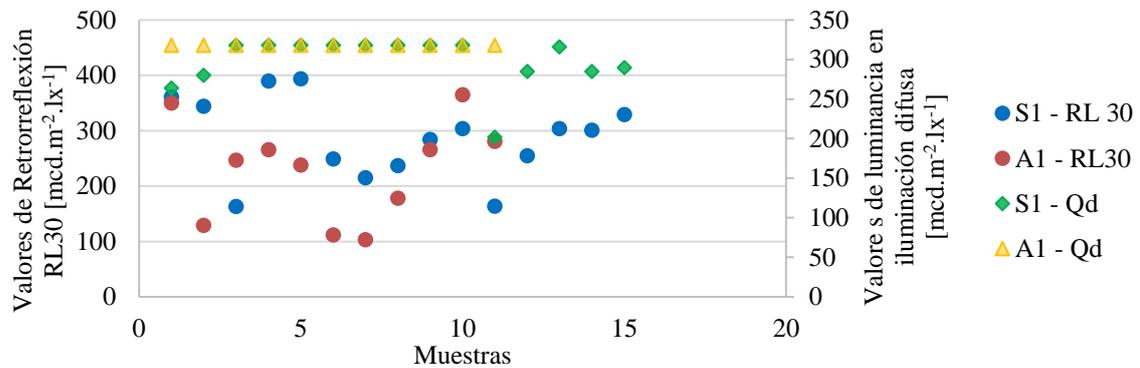
Fig. 4. Valores de Retrorreflexión y Luminancia en iluminación difusa de las franjas de la senda peatonal y dársena de acceso

En la Fig. 4 se presentan los resultados de la evaluación de la retrorreflexión con una geometría de 30 metros (RL30) y de la luminancia en iluminación difusa (Qd) de ambas pinturas aplicadas en la senda peatonal y en la dársena de acceso. De esta Figura, se observa que los valores de luminancia en iluminación difusa presentan valores homogéneos en todas las franjas realizadas. Además, este valor es igual para el caso de ambas pinturas. Los valores de RL30 fueron superiores en el caso de las franjas de la pintura S1 comparado con los valores obtenidos de la pintura A1.

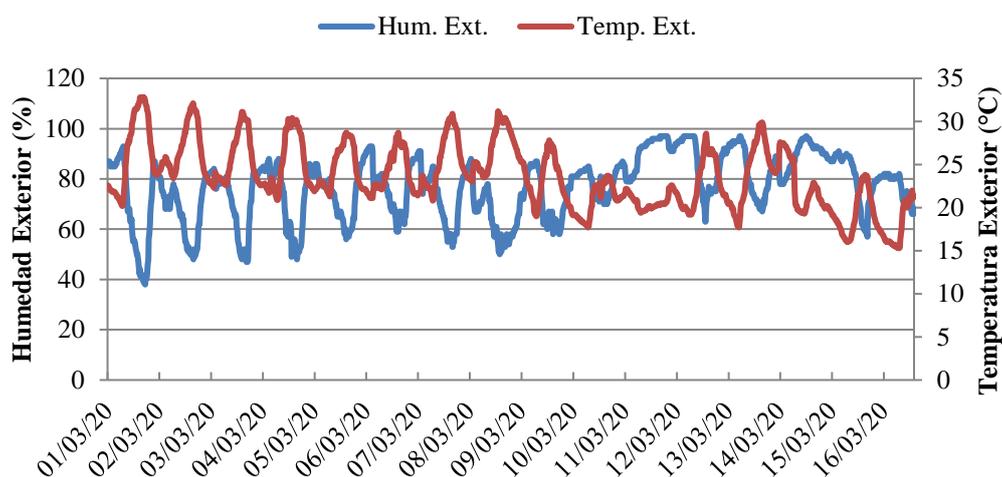
Fig. 7. Variación de la humedad y temperatura posterior a la aplicación. Fuente: estación Meteorológica EMA UTN FRLP (adaptación propia)

De la Tabla 2 se observa que la temperatura en el momento de colocación supera los 23°C . Por otro lado, de la Figura 8 se destaca que la humedad tuvo una amplia dispersión, pero en todos los casos la temperatura superó los 20°C durante la primera semana después de colocados los materiales. Además,

como se comenta anteriormente, se resalta que no se presentaron precipitaciones en el período expuesto.

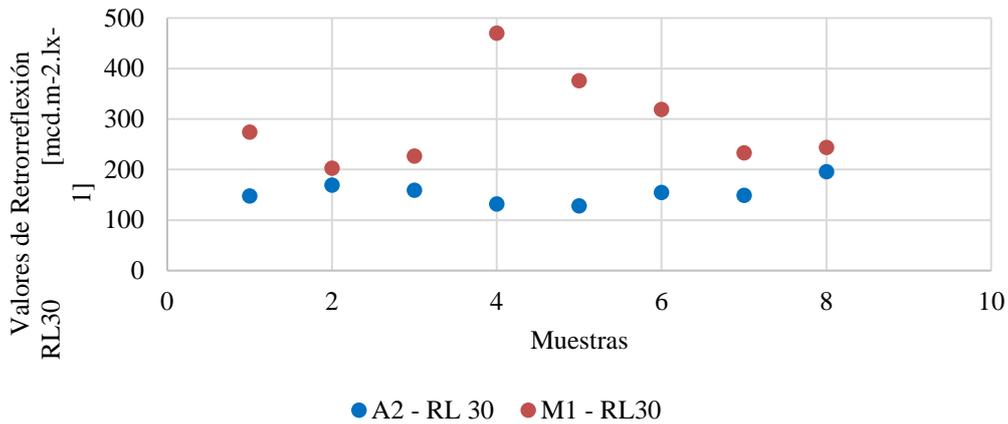
Fig. 8. Variación de la humedad y temperatura posterior a la aplicación. Fuente: estación Meteorológica EMA UTN FRLP (adaptación propia)

En la Fig. 8, se presentan los resultados de la evaluación de la retrorreflexión con una geometría de 30 metros (RL30) de ambas pinturas aplicadas en la senda peatonal. En este caso no se cuenta con los valores de luminancia en iluminación difusa. Se puede observar que en las franjas donde se encuentra la pintura A2 se obtienen valores homogéneos con un valor aproximado de 150 mcd/lux/m². No sucede lo mismo con la pintura M1, en la cual se puede ver que las franjas intermedias tienen valores más elevados.
