REPARACION INTEGRAL Y REENTUBADO COMPLETO DE CALDERA ACUOTUBULAR

Julian Guillermo Lombardo
Universidad Tecnológica Nacional
Facultad Regional La Plata
Departamento de Ingeniería Mecánica

Se realizó el reentubado completo y reparación integral de una caldera acuotubular marca BABCOCK & WILCOX, modelo PFI 28-24. Es una reparación que duró aproximadamente 12 meses.

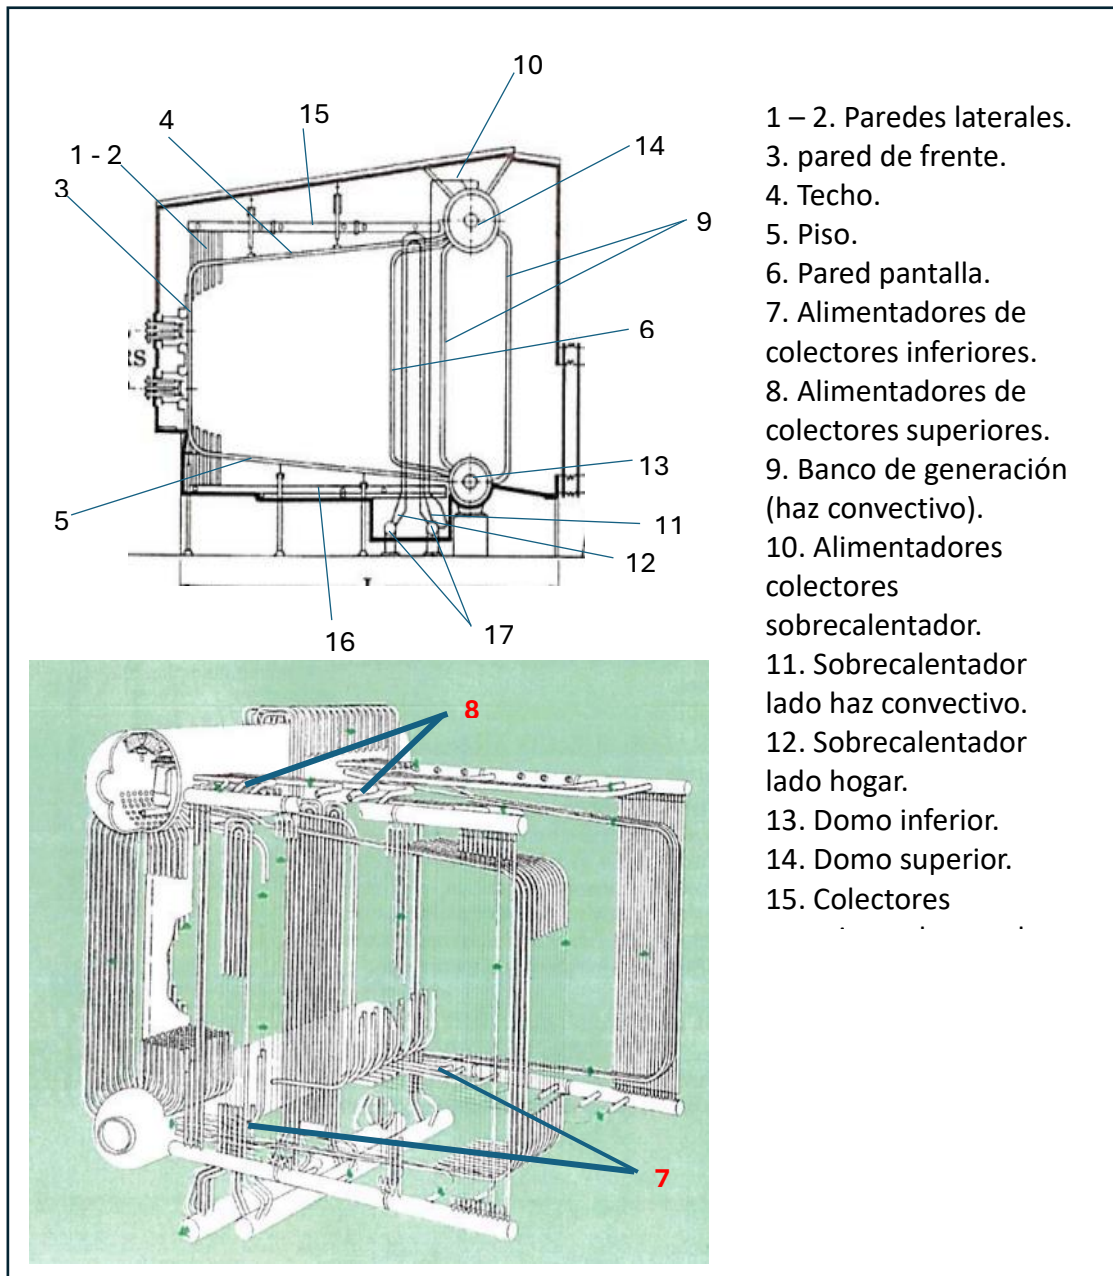
Fig. 1 – Esquema de piezas y distribución de tubos.

La gestión de materiales se realiza en base a planos del fabricante ^[1] (ver Fig. 1), los cuales tiene el recuento de tubos de cada sector (ver Lista de materiales a continuación). Estos materiales están codificados en el sistema de gestión integral de la compañía y si bien pueden tener un stock de seguridad o stock mínimo, con punto de pedido (ya que hay cuatro calderas idénticas y estos tubos se utilizan para reparación eventuales en las cuatro), hay que generar una compra específica para la reparación, dada la cantidad de tubos necesaria.

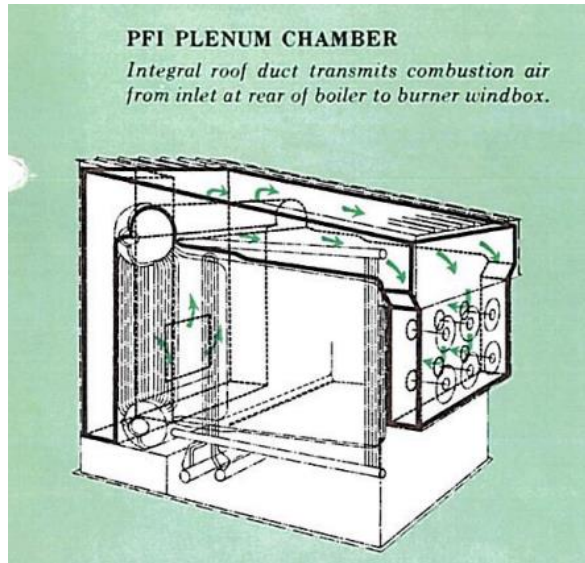
Fig. 3 - Esquema de caja de aire.

Teniendo los materiales disponibles en el almacén, se entregan a la contratista que realiza la reparación para que comience con el curvado de los mismos en talleres externos y paralelamente se comienza con el desarme de la caldera, retiro de chapas de cobertura de aislación, aislación, y el techo de cierre (ver Fig. 2) que forma parte de la caja de aire (ver Fig. 3).

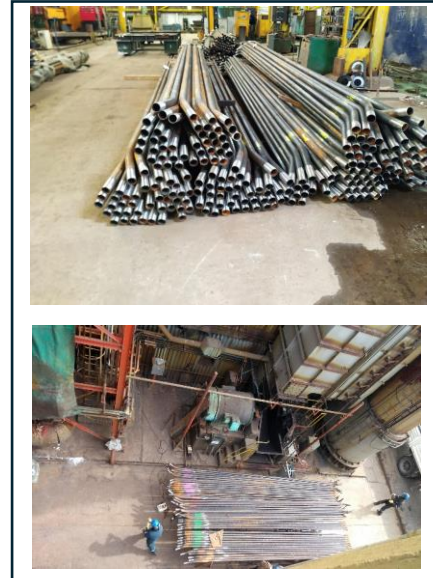
A continuación, se reemplazan por tercios los tubos del banco de generación (ver Fig. 7a), previamente llegaron curvados de taller externo y se acopiaron en cercanías de la caldera (ver Fig. 7b). Previo al montaje de los tubos nuevos, se realizan ensayos de Líquidos Penetrantes^[3] o partículas Magnetizables^[3] (ver Fig. 7c) en la malla de los domos, para detectar posibles fisuras generada en el proceso de descasquillado o desmandrilado de los tubos viejos.

Fig. 7b - Tubos acopiados al pie de la caldera para facilitar su manipuleo y montaje.

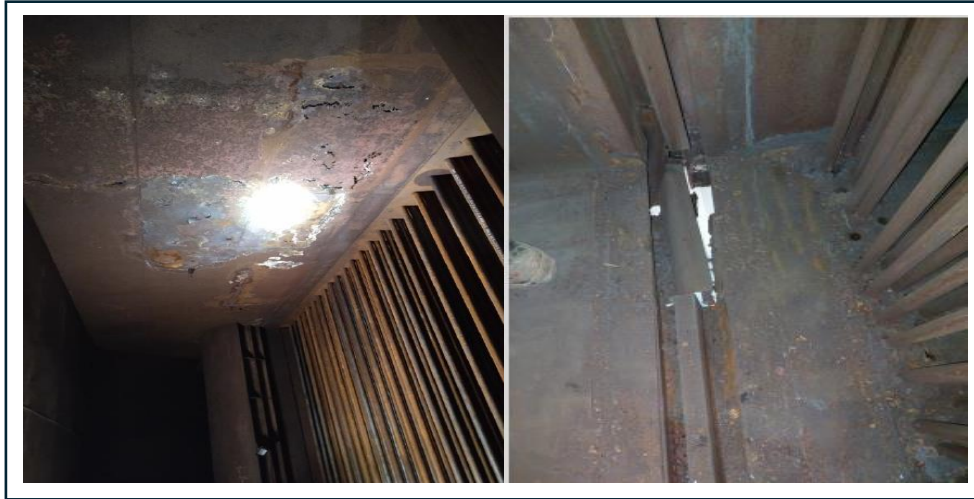
Con otros grupos de trabajo se van reparando partes por fuera del reentubado propiamente dicho, como ductos de aire (ver Fig. 10a) y de gases de combustión (ver Fig. 10b), también se van reemplazando los tubos del precalentador de aire (ver Fig. 11).

Fig. 10a - Ductos de aire y juntas de dilatación.

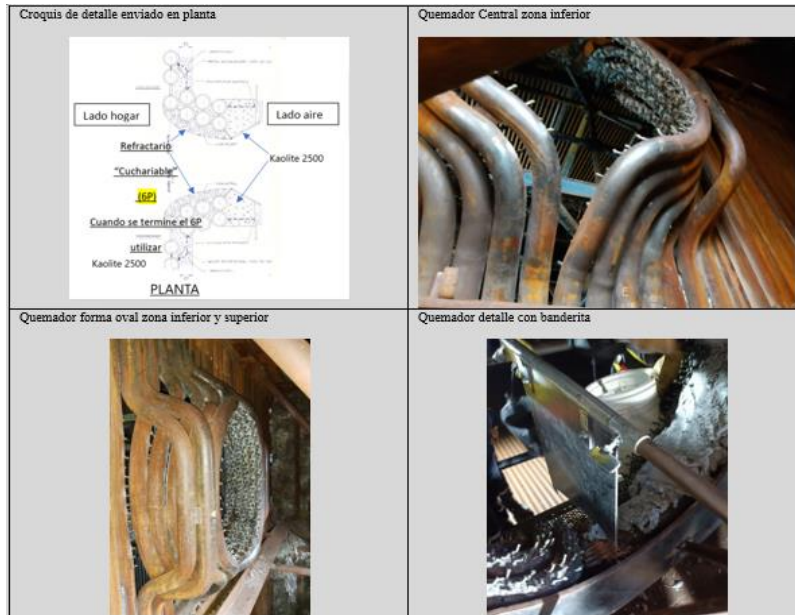
Luego de sellar todo el hogar se comienza a aplicar refractario ^[5] en los sectores de nido o boca de quemadores, cajas de mirillas y huecos de pasa hombre (ver Fig. 13), también se van posicionando los ladrillos refractarios del piso (aproximadamente 4000 unidades) (ver fig. 14).

Fig. 13 - Detalle de refractario de liga química en nido de quemadores.

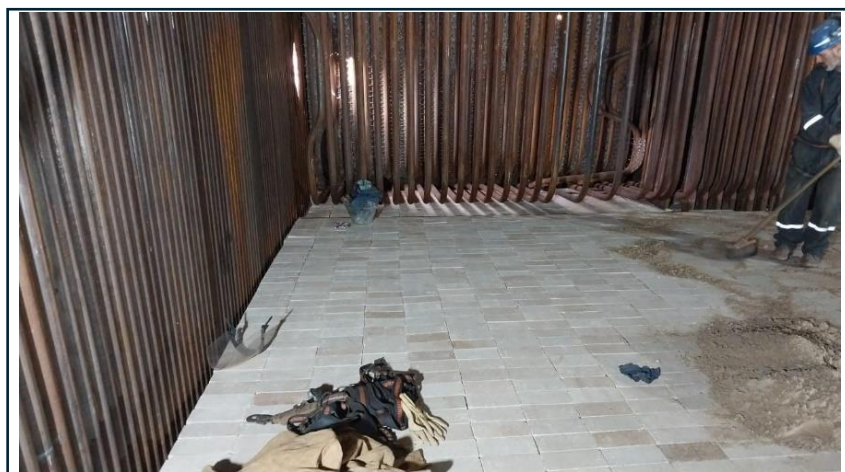
Fig. 14 - Detalle de ladrillos refractarios en piso del hogar.

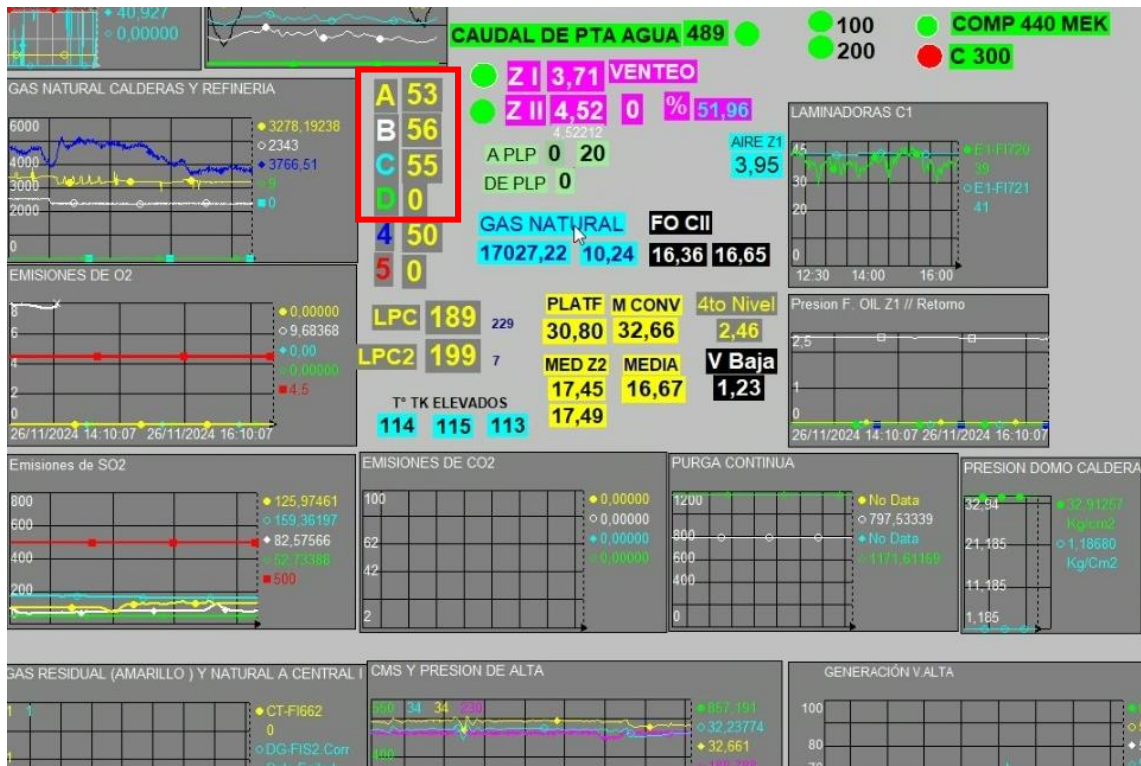
Fig. 17a – Captura de pantalla del panel de control.

Con todo esto se logró que el equipo pueda trabajar a máxima carga generando lo esperado por diseño que son 170 tn/h de vapor, teniendo de referencia los registros anteriores a la intervención, que arrojan valores que no superan las 130 tn/h de vapor. Mediciones obtenidas de los tableros de sala de control. En una captura de pantalla actual, se puede observar en el recuadro rojo (ver Fig. 17a), que las calderas están produciendo muy por debajo de sus capacidades (poco más de 50 tn/h), esto se debe a que hay poca demanda de vapor en todo el complejo porque hay plantas fuera de servicio por mantenimiento y paros programados. También se puede extraer un gráfico de días anteriores donde se ve un pico de máximo de generación de vapor de 157 tn/h (ver Fig. 17b).

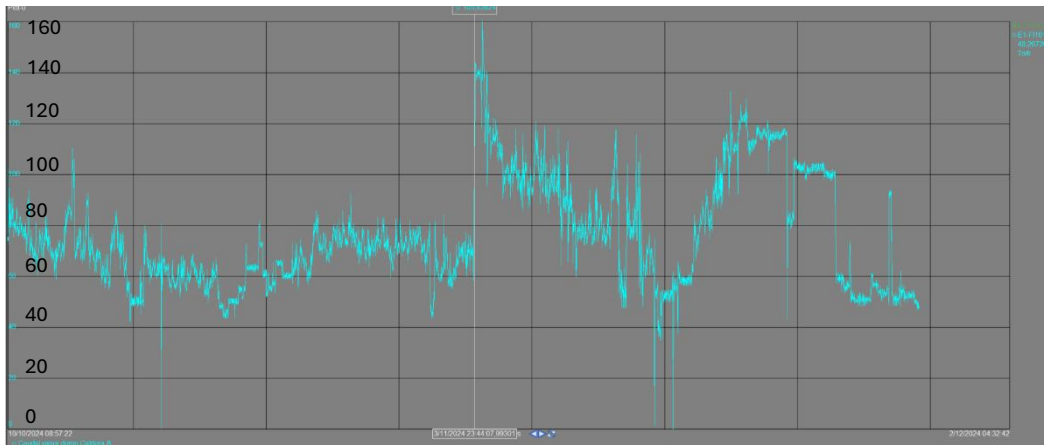
Fig. 17b – Captura de pantalla. Grafico de producción de vapor
