Universidad Tecnológica Nacional  
**Facultad Regional Concordia**

Proyecto Final

# Relevamiento de Piezas Arquitectónicas de Valor Patrimonial de la Ciudad de Concordia. Puesta en valor de “Villa Teresita”.

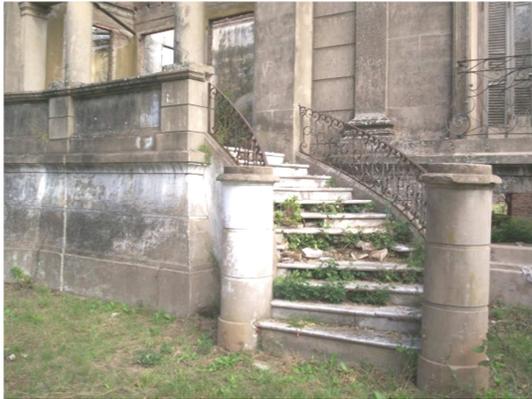
En el exterior de la vivienda (hall de ingreso), el piso es de tipo calcáreo; las piezas se encuentran en gran parte adheridas a la superficie presentando verdín debido a su falta de mantenimiento, antigüedad y su ubicación a la intemperie. Los escalones que conforman tanto las dos escaleras de ingreso y los peldaños del hall, son de mármol. Los peldaños de escaleras se encuentran en buenas condiciones y con pocas unidades faltantes (algunas de ellas se encuentran fragmentadas) donde se observa que ha avanzado la vegetación.

*Figura 27: Escalera en frente derecho*

En el caso de los peldaños de mármol pertenecientes a las escaleras, serán reconstruidas aquellas piezas en las que sea posible repararlas, en tanto que las faltantes serán repuestas completamente.

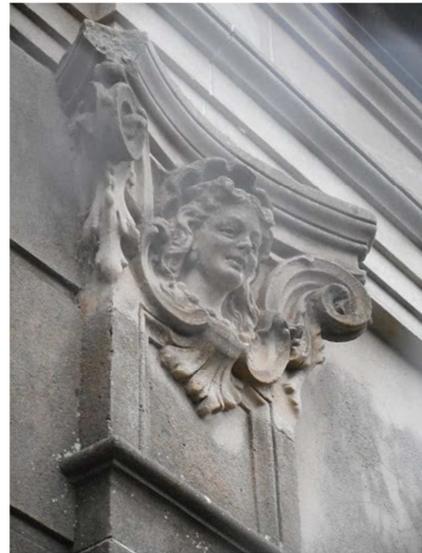
En su mayoría se conservan en buen estado; algunas han sufrido pequeños desprendimientos, en cambio otras, (copones y otros adornos) se han desprendido completamente debido al paso del tiempo o bien a causa de la demolición de hace unos años atrás, las vibraciones pudieron haber causado este daño, como así otros de gran importancia estructural (fisuras).

*Figura 28: Ornamento de fachada*

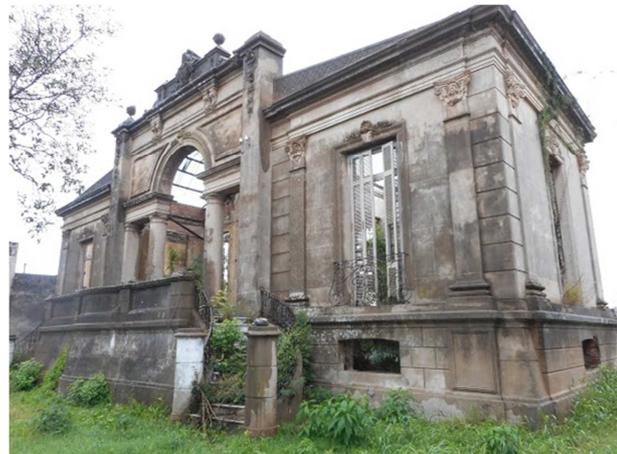
*Figura 30: Molduras y apliques en todo el perímetro exterior.*

Las molduras, en general siguen cortes rectos; sólo en el arco de entrada toma forma semi circular. Las mismas también eran de yeso, rodeaban todo el perímetro de la construcción, no sólo en el exterior, sino también vestían el interior con características similares. En lo que queda de la vieja casona, se observa que se han mantenido mejor las molduras del exterior que las del interior, éstas últimas pueden observarse cómo en escasos lugares quedan sólo restos de las mismas.

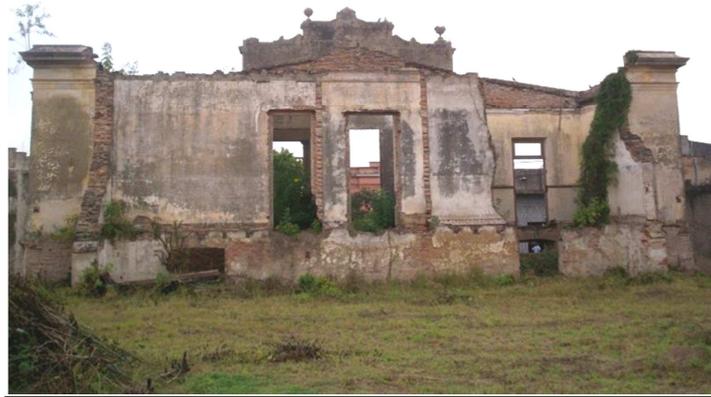
*Figura 32: Vista posterior*

Producto de la demolición parcial que sufrió la propiedad en los años 90, y el estado de abandono de la misma, las paredes han sufrido pequeños corrimientos y son notables algunas fisuras, como en el caso de la habitación I que se observan en el frente afectando a la columna contigua.. Se observan otras fisuras pequeñas en el resto de las habitaciones, pero ninguna de ellas presenta peligros de desmoronamiento ni signos peligrosos.

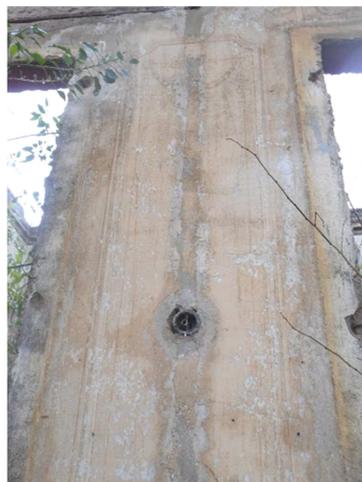
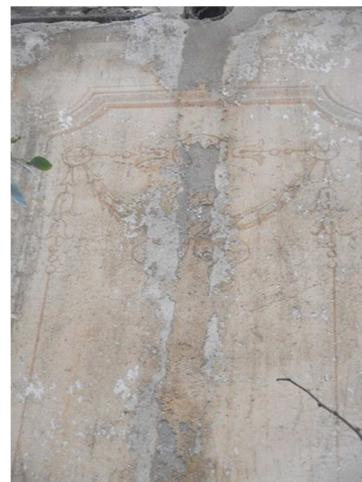
Una notable patología que presenta la vivienda es el desprendimiento de revoques principalmente en el interior de la misma. Se pueden observar también huellas de pinturas de carácter decorativo, que vestían el hall de acceso, tanto en la pared frontal como la de los laterales

*Figura 37: Pinturas decorativas en interiores.*

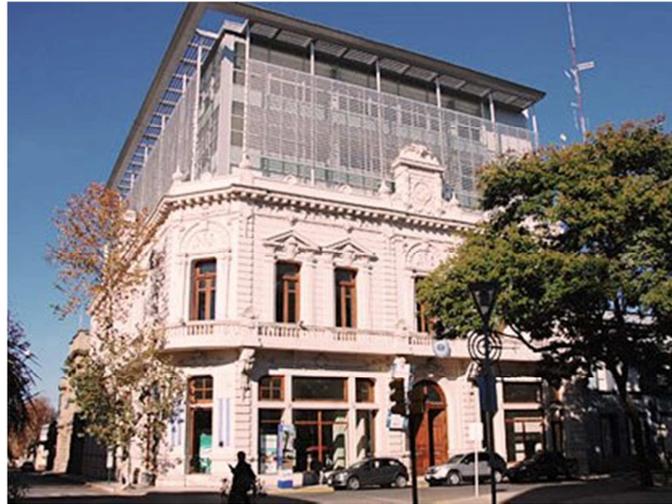
*Figura 46: Centro Cívico - Vista desde el Palacio Municipal.*

La puesta en valor contempló la conservación y restauración de la fachada, incluyendo la reparación de las aberturas de cedro, revoques y reposición de ornamentos. En el interior se restauró la escalera principal de madera y mármol, corrigiendo las piezas defectuosas y reponiendo las faltantes.
