Patologías y técnicas de reparación de monumentos y estatuas ejecutadas con distintos materiales

TRAVERSA, LUIS ⁽¹⁾⁽²⁾; ILORO, FABIÁN ⁽¹⁾; SOTA, JORGE ⁽¹⁾⁽²⁾

(1) LEMIT-CIC

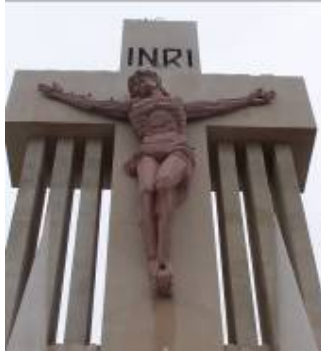
En el Portal del Cementerio de Laprida, de características expresionistas, se detecta una cruz de 33 m de altura, con un Cristo Crucificado (Fig. 8) de 11 m de alto, ejecutado en hormigón armado mientras que en el Portal de Azul (Fig. 10; Fig. 11), de carácter monumental, se destacan la sigla RIP, ejecutada en hormigón armado y revestida con placas de color negro, identificadas petrográficamente como dolomitas y la figura emblemática de un hombre alado con una espada entre sus manos, tal vez un “ángel custodio”, ejecutado en hormigón armado.

Fig. 8: Portal de Laprida, cruz de 33 m de altura, con un Cristo Crucificado de 11 m de alto, ejecutado en hormigón armado.

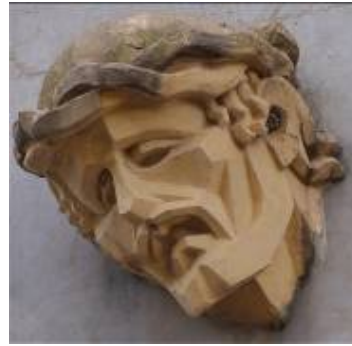
Fig. 9: Portal de Saldungaray, cabeza de Cristo Crucificado de grandes dimensiones, ejecutada en hormigón armado.

En Saldungaray, el portal, está integrado una rueda, originalmente translúcida, de aproximadamente 18m de diámetro, que enmarca una cruz en la cual ubica, exclusivamente, la cabeza de Cristo Crucificado (Fig. 9) de grandes dimensiones, también ejecutada en hormigón armado, copia de la colocada en Laprida. Tal vez el aro sea prefabricado mediante un sistema de dovelas que luego fueron acopladas en el lugar de emplazamiento, por lo cual se redujo significativamente la mano de obra a emplear en el lugar como así también el encofrado utilizado.

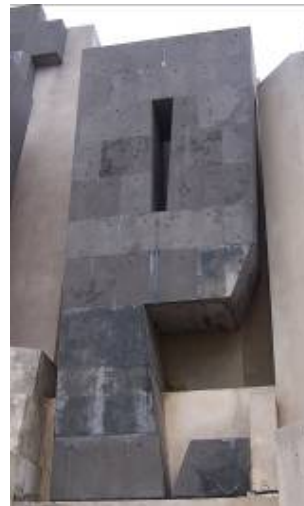
Fig. 11: Portal de Azul. Sigla RIP, en hormigón armado y revestida con placas de color negro, identificadas petrográficamente como dolomitas

La estatua, de 5,5 m de altura, fue realizada con la técnica de facetado, presentando líneas muy definidas y una terminación de excelente calidad que no ha sufrido con el paso del tiempo patologías significativas pero ha comenzado el proceso de corrosión, observándose ya algunos desprendimientos del hormigón de recubrimiento. En la sigla RIP se observa depósitos de carbonato de calcio, originados en la lixiviación del hidróxido de calcio frente al anhídrido carbónico de la exposición al aire; se recomienda limpiar con una solución de ácido clorhídrico diluido y cepillado.

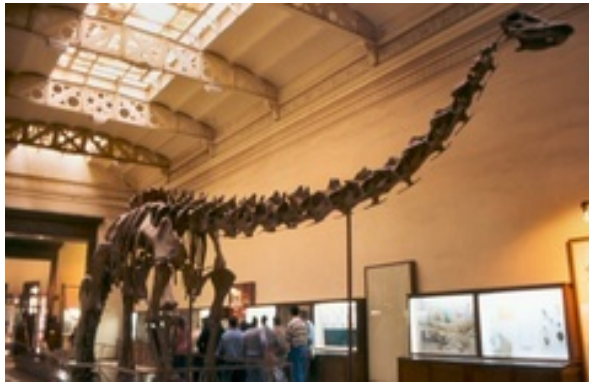
- **Diplodocus Carnegii:** Su presencia se impone en una de las salas del Museo de Ciencias Naturales de la Ciudad de La Plata en particular, por sus dimensiones (25 m. de largo) (Fig. 14). Este dinosaurio es un calco que se realizó en Estados Unidos a partir de diferentes hallazgos de Diplodocus y que, así como llegaron a la ciudad de La Plata, también se enviaron a diferentes museos de Europa.

Fig. 14: Diplodocus Carnegii. Museo de Ciencia Naturales de La Plata
