Postgrado de Especialización en Higiene y Seguridad
en el trabajo

Trabajo Final:

Análisis de Riesgos Laborales en el
Hospital X

Autor: Ing. Sebastián M. Vicario

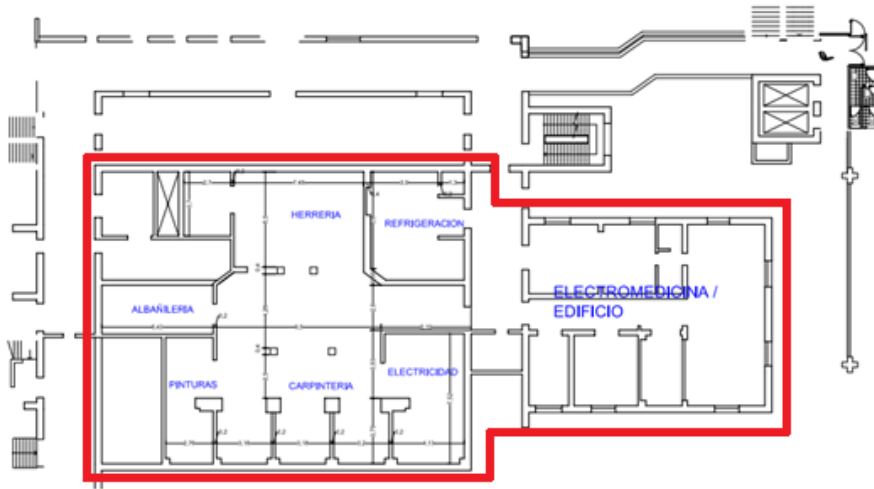
Imagen N°1: Plano del sector de Talleres

en tomar toda la superficie como un mismo sector de incendio (ver imagen N°1).

Los talleres tienen una superficie aproximada de 375m² mientras que electromedicina adiciona otros 216m², resultando un total de 591m². Lo primero que se observa al ingresar a cualquiera de los sectores es una gran cantidad de elementos que obstruyen el paso y dificultan el normal ejercicio de las tareas, sumado a la suciedad típica de las labores que se llevan a cabo. Al ser estos elementos muchas veces combustibles, aportan una considerable carga de fuego que luego debe ser ponderada a la hora de analizar el riesgo y la cantidad de unidades extintoras a instalar. Este factor es muy interesante de subrayar, debido a que a pesar de ser fácilmente evitable no se ha podido imponer de manera efectiva (según refieren las autoridades del sector), una actitud proactiva de parte de los operarios que permita mantener el orden y la limpieza en niveles aceptables. Por otra parte, existe una gran dificultad a nivel burocrático para poder dar de baja los elementos en desuso que están inventariados, como equipamiento médico obsoleto, muebles y otros objetos que terminan siendo almacenados en cualquier sitio, ocupando un lugar innecesario e incluso obstruyendo el paso y agregando carga de fuego.

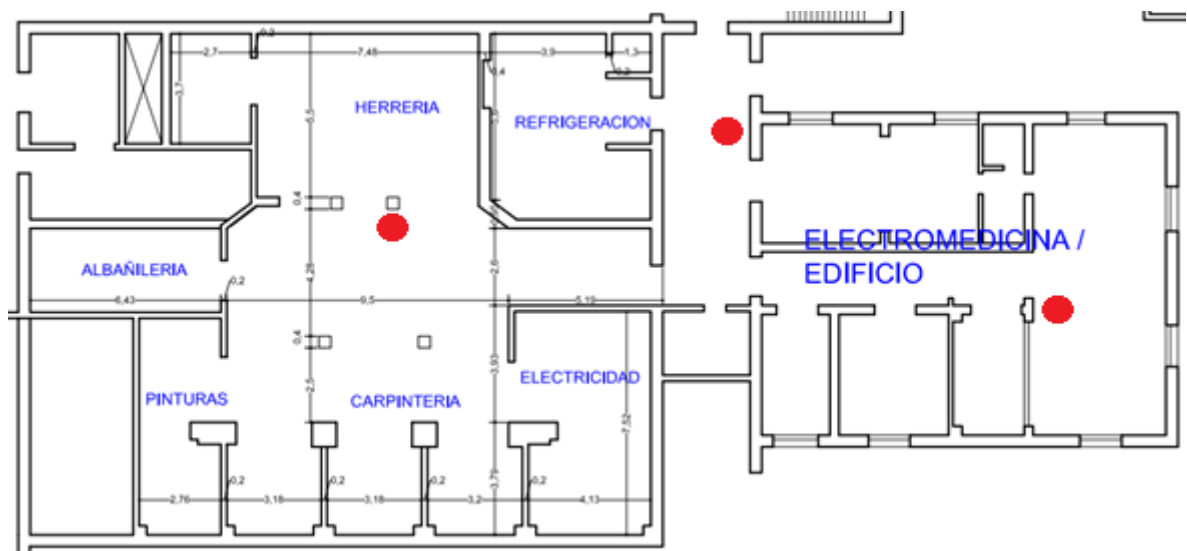
Imagen N°12: Talleres Generales. Ubicación propuesta para los extintores.

Se propone utilizar, en este caso, matafuegos tipo ABC de 5Kg cuyo poder extintor es de 4AB - 20BC, por lo que sería suficiente utilizar 3 matafuegos, lográndose un potencial de 12AB – 60BC.

La ubicación propuesta de los extintores se muestra en la imagen N°12.

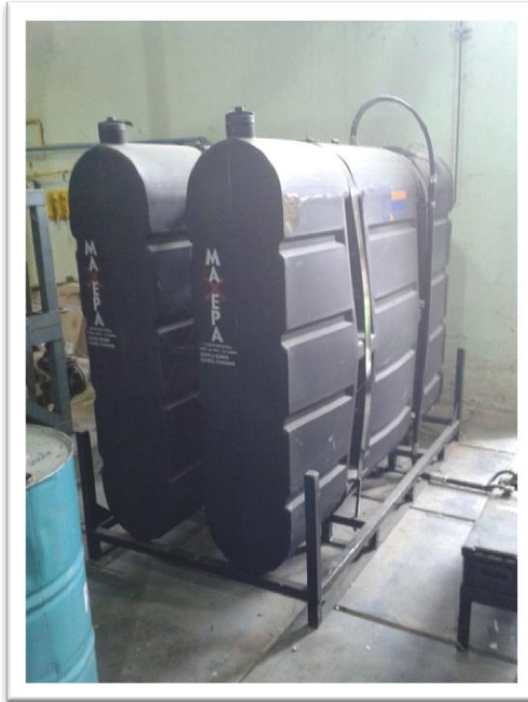
Imagen N°16: Sala de máquinas. Tanques de combustible del generador.

- 1) Se deben instalar todas las señalizaciones necesarias para que no existan dudas sobre las acciones que deben adoptarse con la finalidad de evitar accidentes.
- 2) Se propone el traslado de los tanques de almacenamiento del generador eléctrico hacia el exterior de la sala de máquinas.
- 3) Mas allá de lo señalado en el punto anterior, y si se adopta la medida citada en él, el almacenamiento de este tipo de insumos sin guarda de protección puede generar distinto tipo de accidentes, ya que la caída de uno de estos tanques podría ocasionar lesiones sobre algún trabajador que circule por el área. Es por ello que se propone la construcción de un recinto para el almacenamiento exclusivo de ellos, como se observa en la imagen N°57.

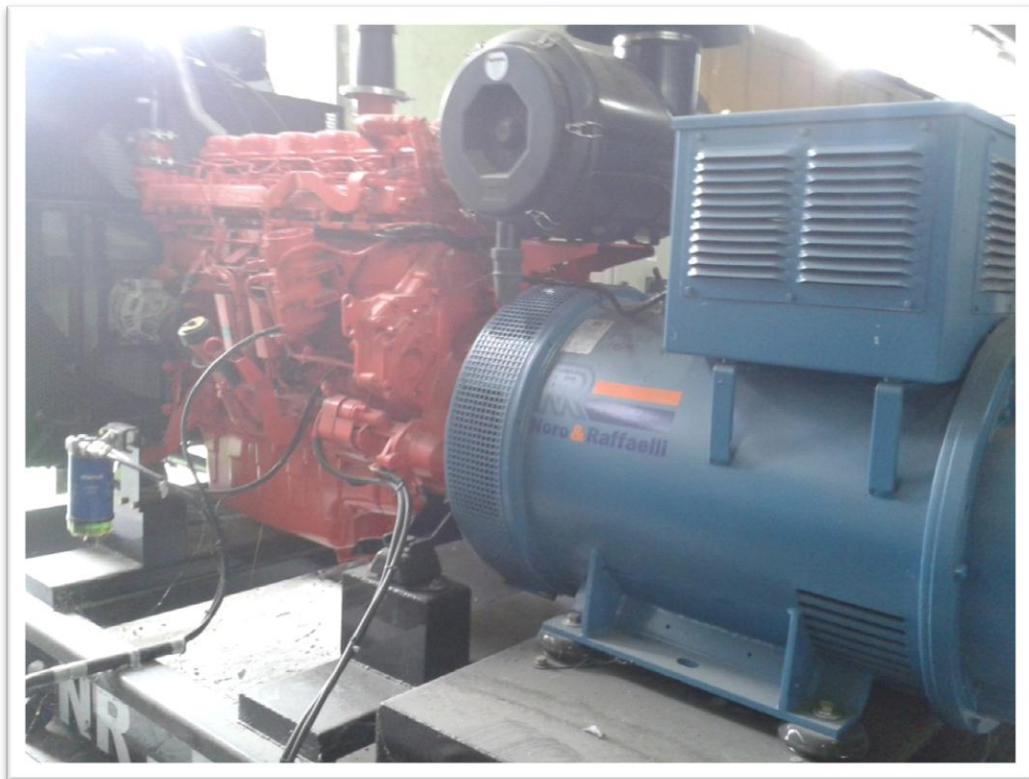
Imagen N°17: Sala de máquinas. Generador eléctrico.

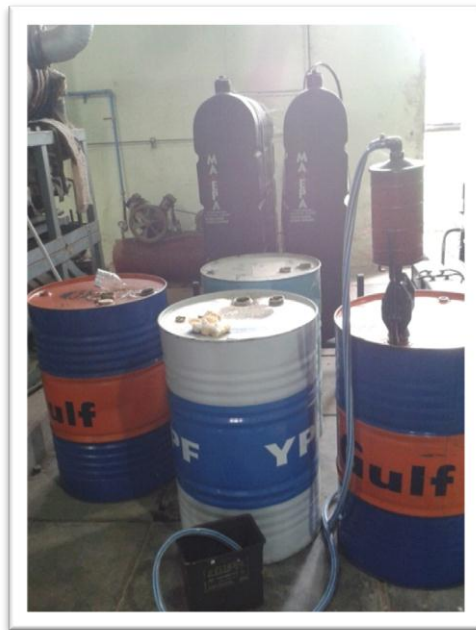
Imagen N°18: Sala de máquinas. Recipientes de lubricante.

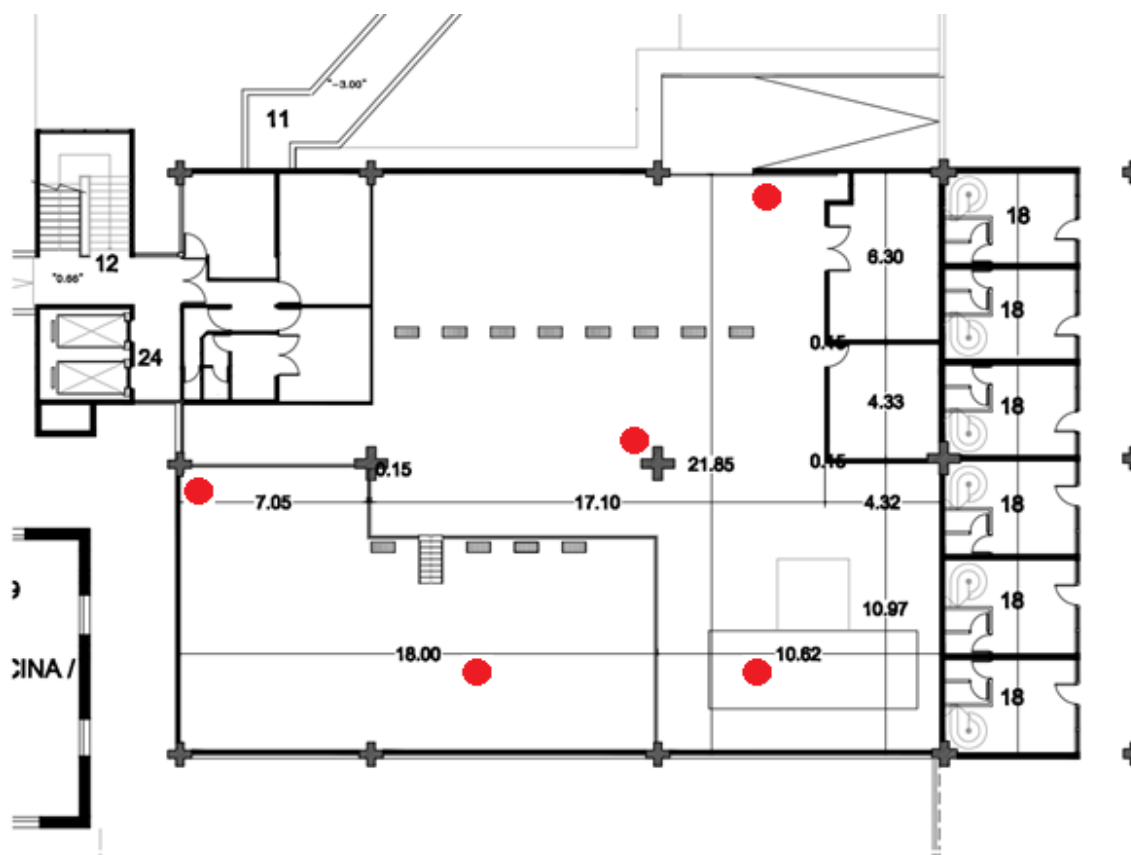
Imagen N°19: Sala de máquinas. Ubicación propuesta para los extintores.

Se propone utilizar matafuegos tipo ABC de 5Kg cuyo poder extintor es de 4AB - 20BC, por lo que sería suficiente utilizar 3 matafuegos, lográndose un potencial de 12AB – 60BC. Sin embargo, las dimensiones del sector obligarán a colocar un mínimo de 5 matafuegos debido al tipo de fuego y a la cercanía mínima exigida.

La ubicación propuesta de los extintores se muestra en la imagen N°19:

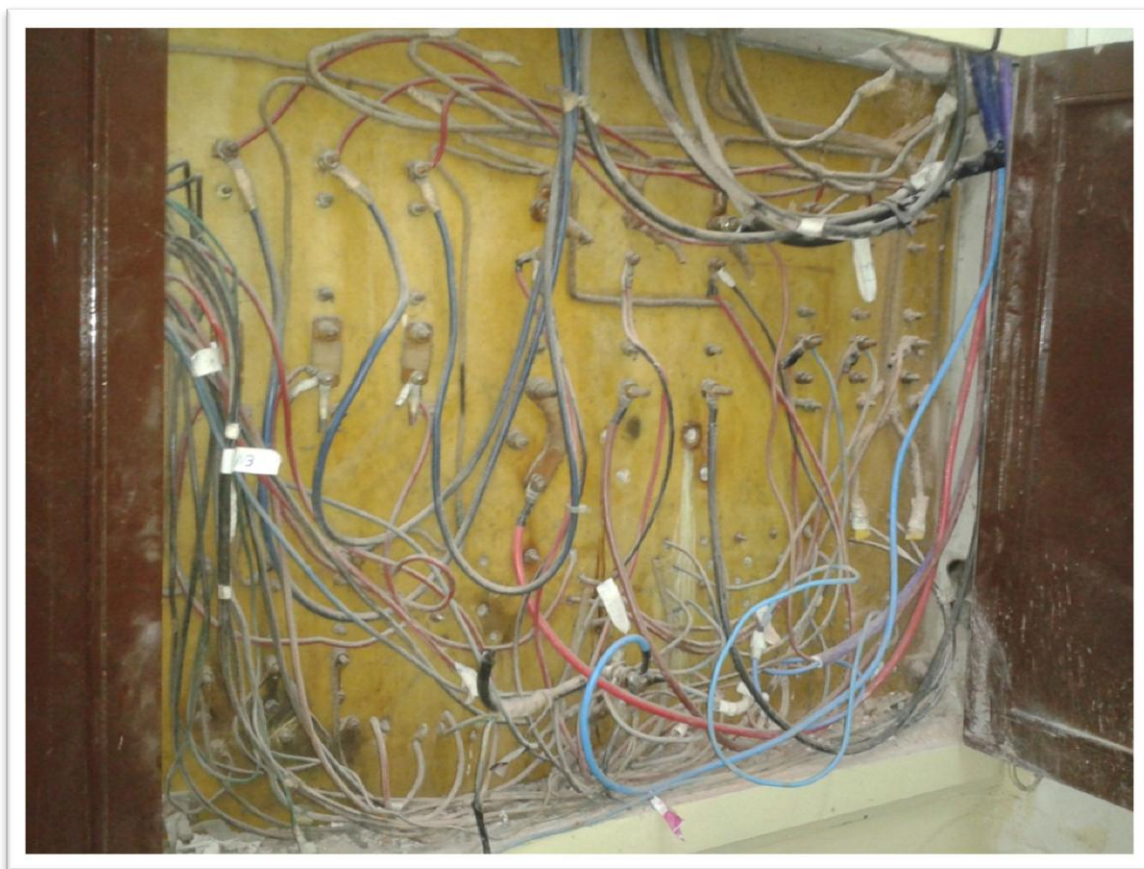
Continuando el recorrido por la instalación eléctrica de quirófanos, se pudo observar un tablero que hasta hace poco tiempo había estado en funcionamiento y que fue parte de la vieja instalación eléctrica del sector (ver imagen N°24). Aquí se detectaron importantes fallencias que serán detalladas a continuación:

Imagen N°24: Parte posterior del tablero eléctrico que correspondía al área de quirófanos.

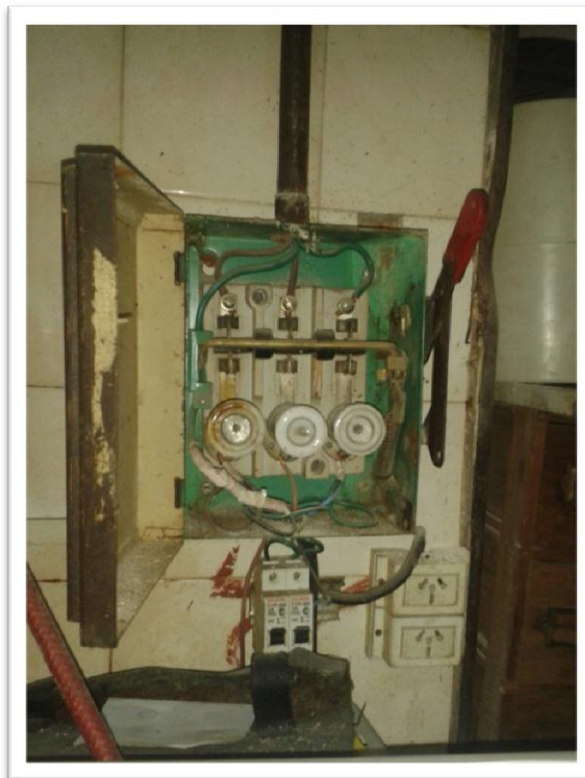
Imagen N°26: Tablero seccional del taller de refrigeración.

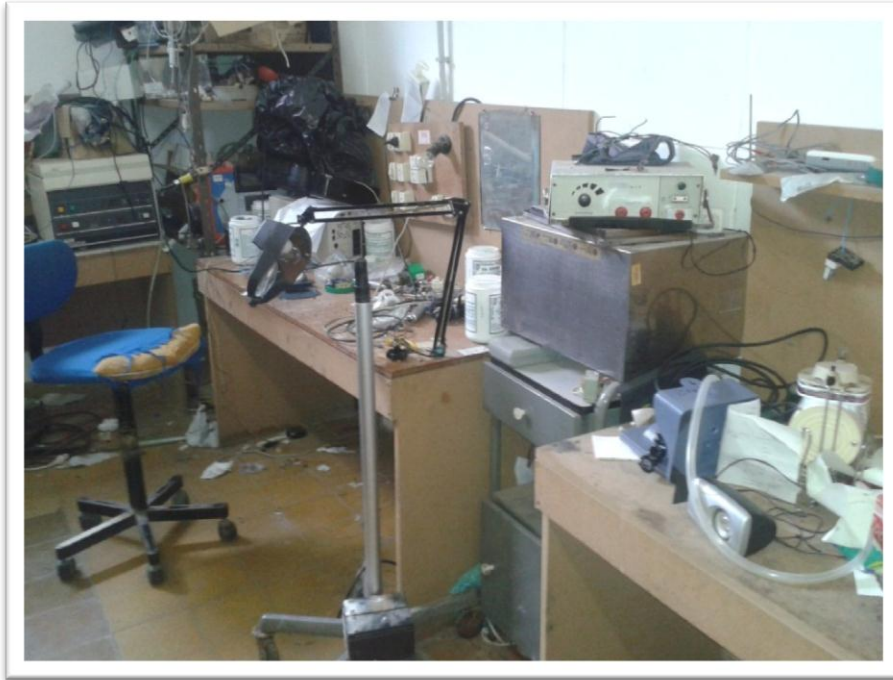
Imagen N°31: Puesto de trabajo en el taller de electromedicina.

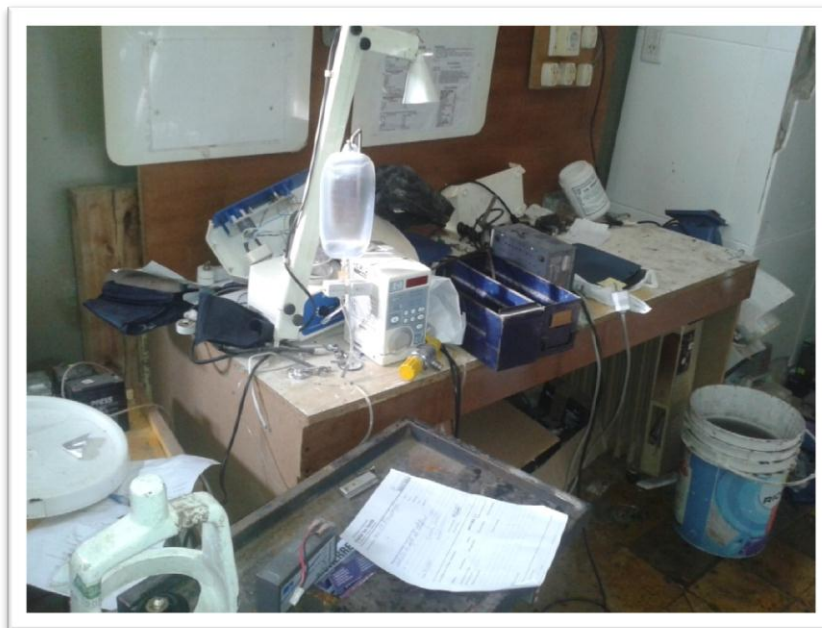
Imagen N°32: Puesto de trabajo en el taller de electromedicina.

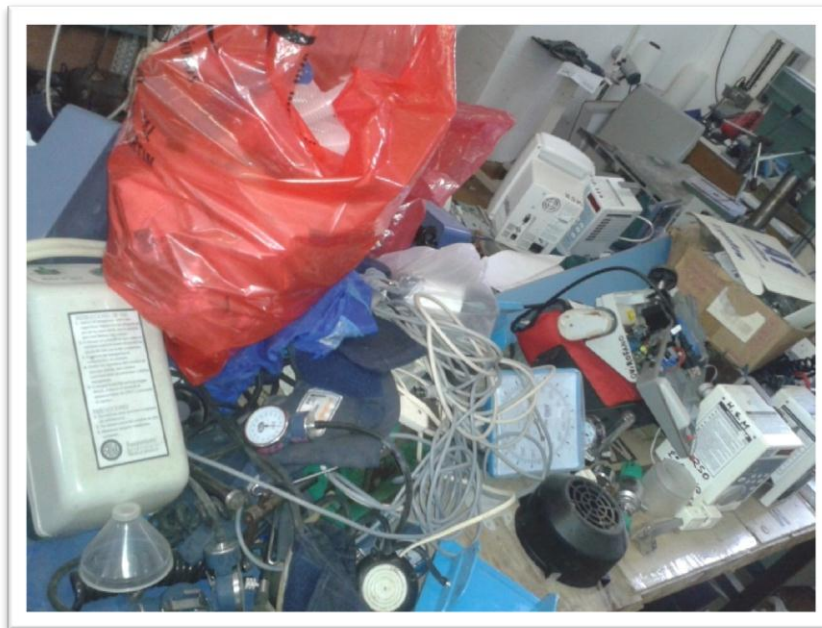
Imagen N°33: Puesto de trabajo en el taller de electromedicina.

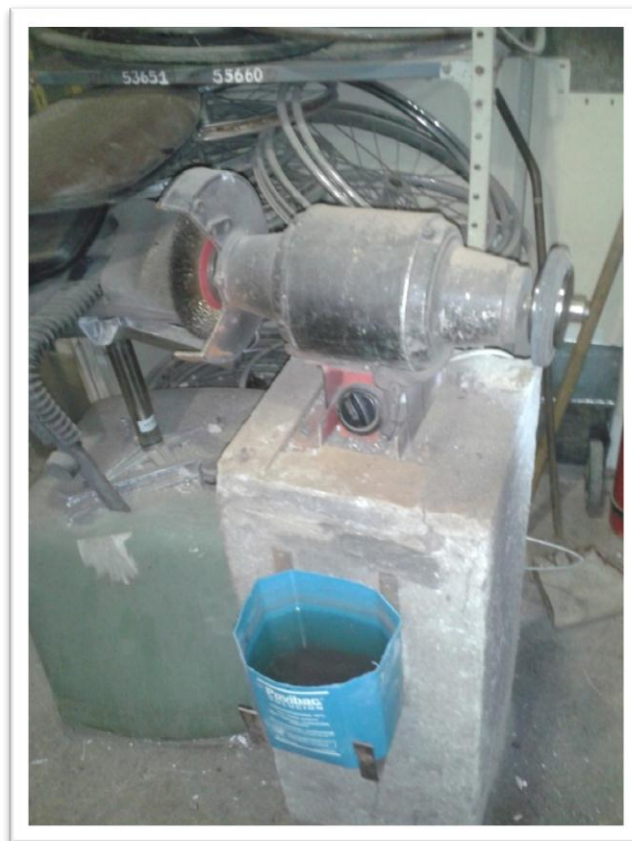
encuentran las denominadas muelas, que son materiales de abrasión con distintas características según el trabajo que se desee realizar. En el caso de la amoladora de la imagen N°46 correspondiente al taller de herrería, se aprecia la presencia de una muela y un cepillo de bronce, acorde a las tareas que se realizan allí.

Los accidentes más graves que suelen darse con este tipo de máquinas se producen por la rotura de alguna de las muelas, con el consiguiente desprendimiento de fragmentos a alta velocidad que ocasionan serias lesiones en el cuerpo del operario. Es por esto necesario respetar las velocidades máximas sugeridas para las muelas y contar con las protecciones necesarias, tanto de la maquina como del operario.

Imagen N°46: Amoladora de banco.

1, 2 y 3) Se debería instalar las bases de trabajo y las protecciones laterales y regulables para las proyecciones de partículas. Estas muchas veces han sido retiradas para cambiar el disco abrasivo y no fueron instaladas nuevamente. La idea es disminuir el riesgo de atrapamiento y de proyecciones de partículas. La imagen N°48 muestra una máquina moderna que cuenta con las protecciones adecuadas.

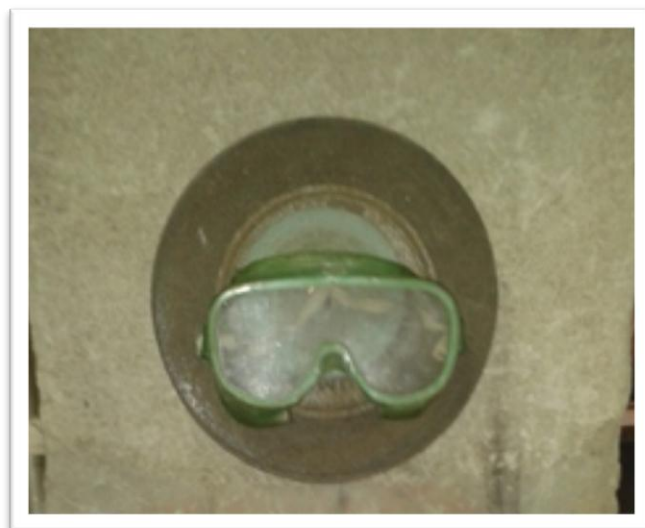
- 4) No existe un interruptor de parada de emergencia correctamente instalado.
- 5) El tablero eléctrico que provee energía no cuenta con interruptor diferencial.
- 6) Se provee al operario de gafas protectoras contra proyección de partículas, pero estas se encuentran deterioradas y dificultan la visión (Ver imagen N°47). No se brinda ninguna capacitación en cuanto a la operación segura de la máquina.

Imagen N°47: Gafas protectoras.

- 6) Se deben proveer gafas que protejan adecuadamente los ojos ante la probable proyección de objetos y que se encuentren normalizadas. En caso de deterioro estos elementos se deben reponer. Además se debe contar con ropa de trabajo adecuada, calzado de seguridad y barbijo. Se debe brindar una capacitación referente al uso seguro de las máquinas amoladoras de banco y concientizar en cuanto a la necesidad del uso de los EPP.

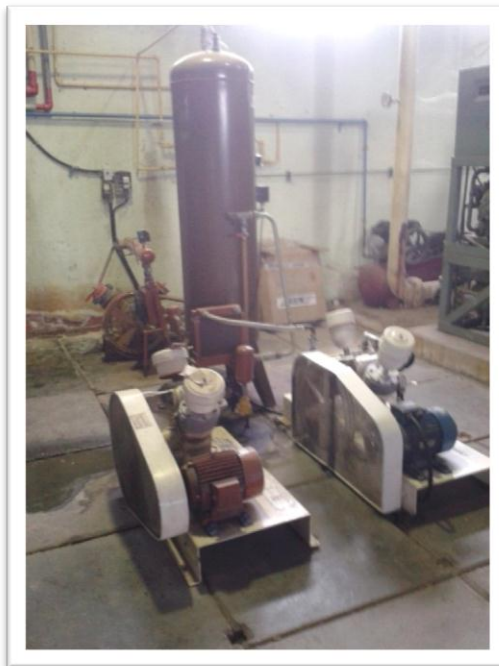
Imagen N°51: Compresores en sala de máquinas.

- 4) Se recomienda la medición anual de espesores en todos los compresores observados.
- 5) Se recomiendan pruebas hidráulicas quinquenales.

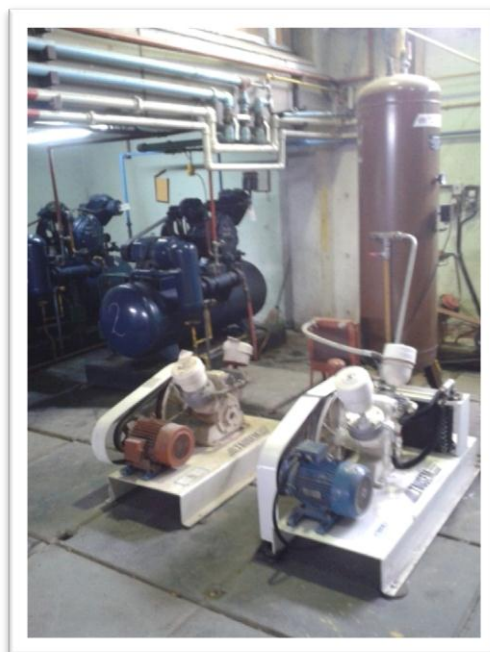
Imagen N°52: Compresores en sala de máquinas.

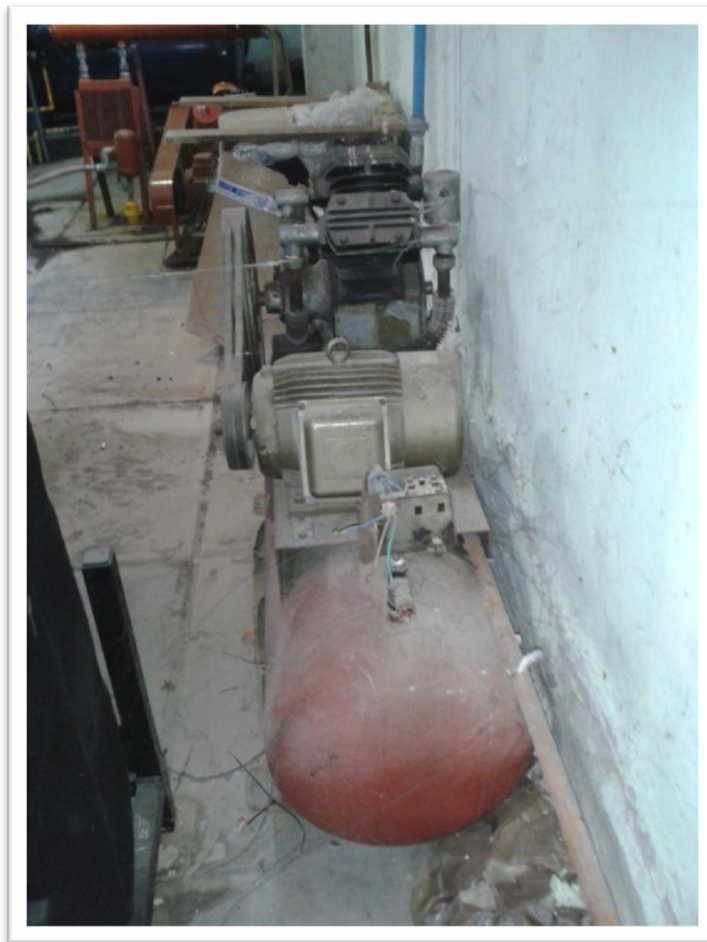
Imagen N°53: Compresores en sala de máquinas.

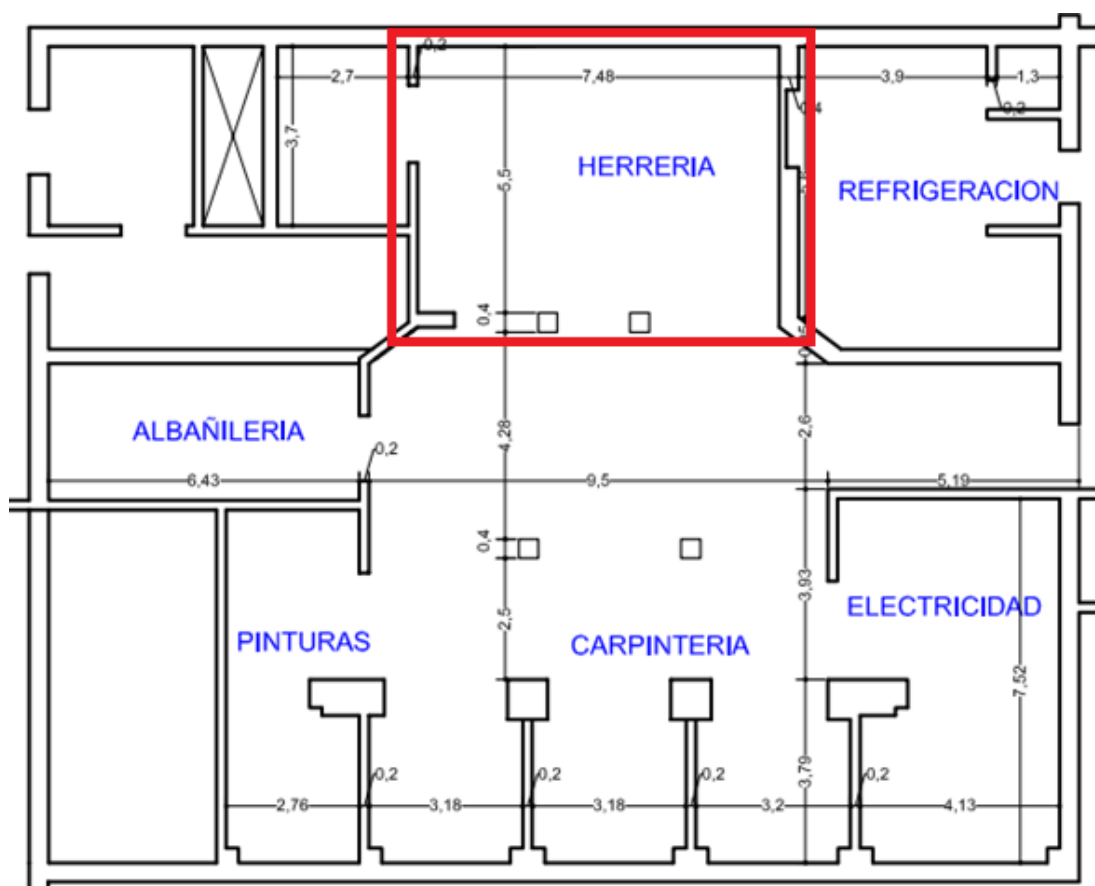
Imagen N°58: Sector de Talleres Generales.

El área comprendida es de aproximadamente 42m² y esta demarcada en rojo en la

imagen N°58.
