TÓPICO I – (Patologías de la Construcción)

Evaluación de las condiciones del hormigón armado en puentes carreteros de la red vial provincial en Entre Ríos

En este informe se presentan los resultados obtenidos de las inspecciones realizadas en el puente sobre Arroyo Cala.

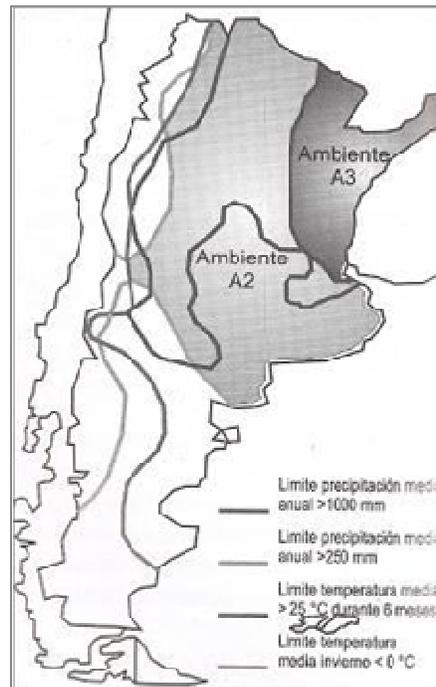
El puente en cuestión, se encuentra ubicado en un ambiente que se clasifica como rural. Estos ambientes se caracterizan por la ausencia de agresivos químicos al hormigón armado, con excepción del CO₂ de la atmósfera que promueve los procesos de carbonatación. Así si tomamos en consideración la clasificación de exposición dada por el Proyecto de Reglamentación CIRSOC 201 [1], se puede indicar que la estructura evaluada se encuentra en un ambiente tipo A3: exteriores expuestos a precipitación media anual mayor o igual a 1000mm y con temperatura media mensual mayor o igual a 25°C durante más de 6 meses. En la Fig.1 se muestra una distribución de estas clases de exposición en la República Argentina.

Fig. 1 Ambientes A2 y A3, donde la carbonatación es el proceso de degradación predominante [5].

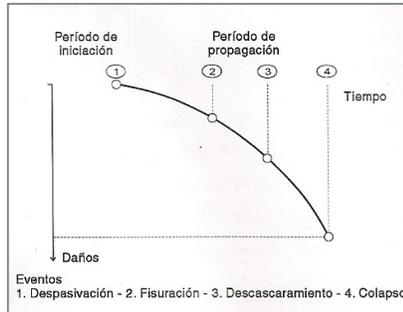
Fig. 2 Tiempo de vida útil en estructuras, antes de reparar. Modelo simplificado de Deterioro del Acero en el hormigón [5].

El modelo de deterioro del acero en el hormigón propuesto por Tuutti es una herramienta ampliamente aceptada para asegurar una determinada vida útil. La Fig.2 muestra la performance de una estructura de hormigón con relación a la corrosión de armaduras y los eventos relacionados. En general los puntos 1 y 2 representan eventos relacionados con los estados de servicio de la estructura, el punto 3 se relaciona tanto con los estados de servicio como con los límites y el 4 representa el colapso de la estructura [5].

factores, tales como defectos constructivos (escaso o inexistente recubrimiento, coqueas, etc.), filtraciones y acumulación de agua. Comparándolos con el diagrama de Vida útil dado por Tutti (1982) (Fig.2), se puede concluir que el proceso de corrosión está en período de propagación.

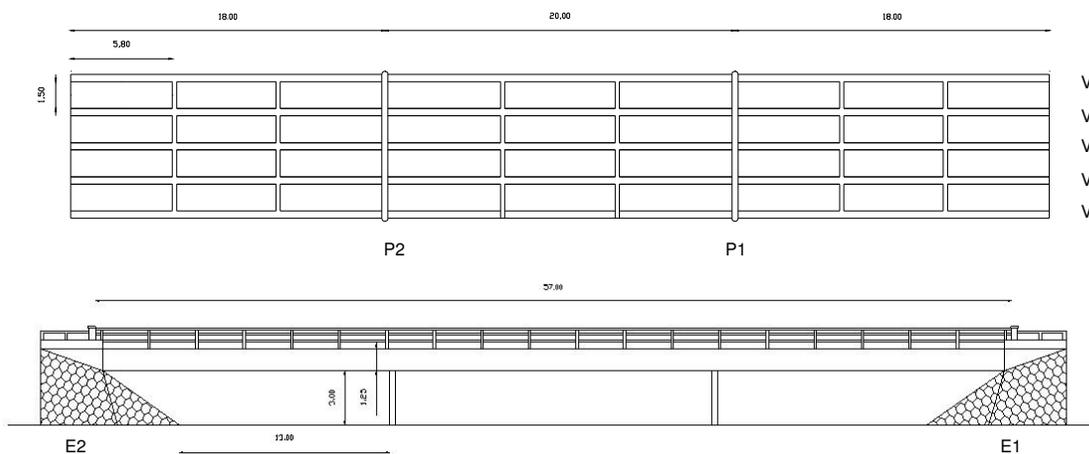
Fig. 8 Croquis de la vista inferior, lateral y transversal del puente donde se nombran los estribos y pilas.

Consta de dos estribos extremos y dos pilas interiores de hormigón armado in situ (Fig. 8).

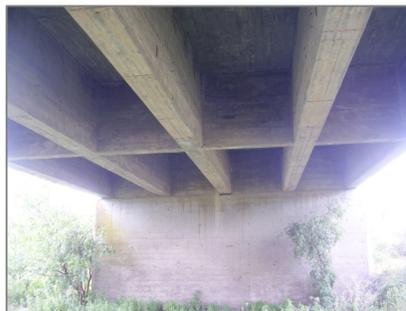
Fig. 13 Vista inferior del puente

Posee dos vigas transversales por tramo, y una en cada estribo (Fig. 13).

Todas las pruebas de carbonatación, incluidas las que se hicieron en grandes oquedades de las vigas, dieron resultados negativos al momento de realizar los ensayos.
