4.- Patrimonios Urbano, Rural, Industrial y Religioso. Cementerios Patrimoniales. Técnicas de Evaluación, Limpieza, Reparación y Conservación. Intervenciones en construcciones con patologías estructurales y aplicación de refuerzos.

RELEVAMIENTO DE LA IGLESIA Y CONVENTO DE SAN ANTONIO DE PADUA EN SAN ANTONIO DE PADUA, PROVINCIA DE BUENOS AIRES, ARGENTINA

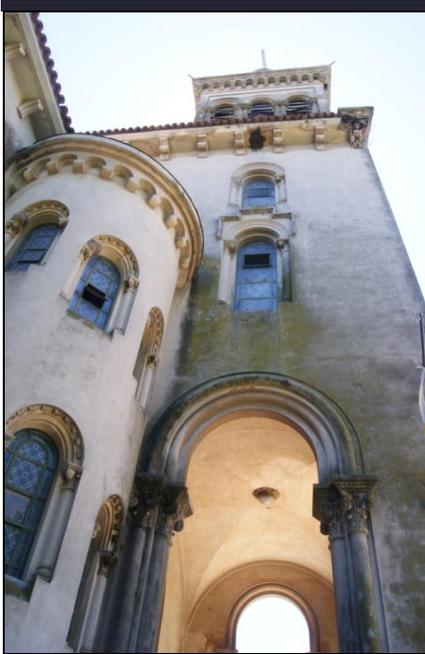
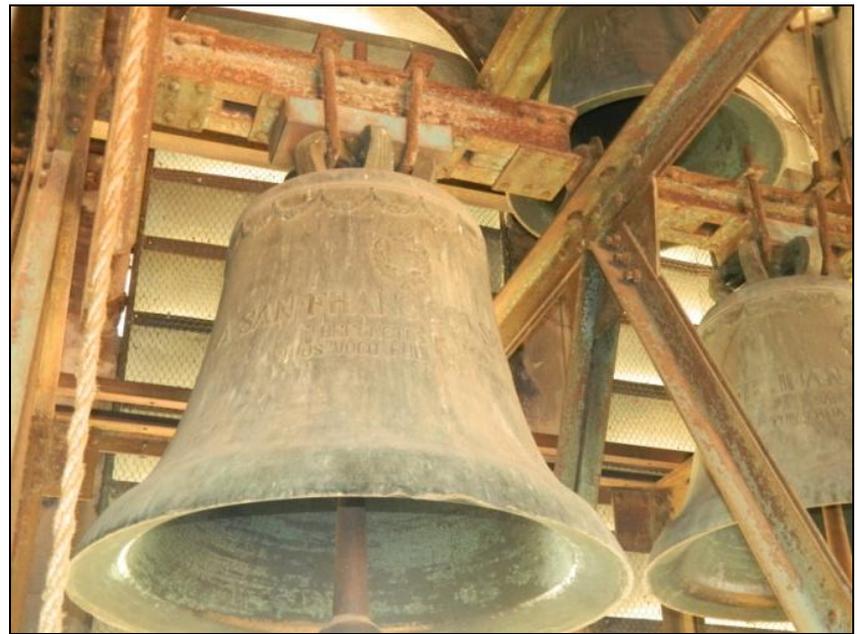
Imágenes 10 y 11: Torre campanario

Existen referenciadas en placas, cartelería y bibliografía datación de las intervenciones de restauración del órgano, los vitrales, el reloj y los mosaicos. Quizás no se hayan contemplado aún las reparaciones de los parasoles de la torre para que no escurra el agua pluvial y la consolidación de los paramentos revestidos en símil piedra que han iniciado un proceso de fisuración y atortugamiento.
