**ANALISIS DE FALLA EN RODAMIENTO**

El proyecto está destinado a descubrir la causa raíz que generó la repetida falla en un rodamiento del motor eléctrico de accionamiento del ventilador secador de cereales, situado en la planta Cargill Bahía Blanca. Dicho equipo ha sufrido dos roturas simultáneas en escasos periodos de tiempo, ocasionando paradas de planta inesperadas, las cuales producen considerables mermas de producción.

TAG: 5798A-Ventilador de secado grande.  
Motor marca ABB con placa N°351945  
Potencia: 1000Kw  
Rodamiento lado acople: NU234E M1 C3 Marca FAG

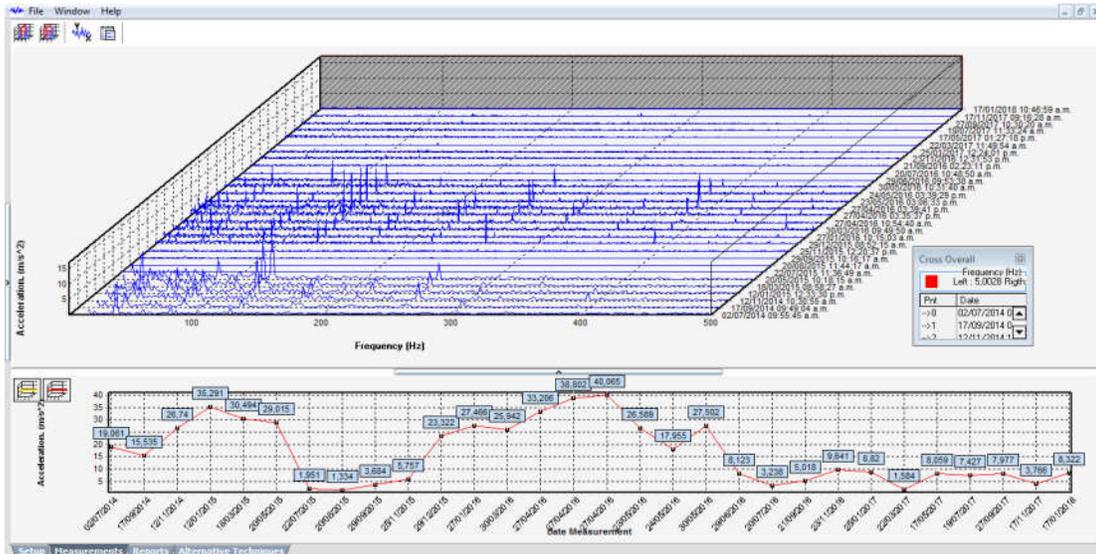
Cascada de espectros y tendencia de valores globales en envolvente:0-500Hz.

En el control realizado el día 29/12/2015 se detecta que los niveles en la ponderación aceleración, sufren un considerable incremento respecto a sus valores históricos admisibles, en los espectros se detectan frecuencias asociadas a falla en la pista externa del rodamiento.

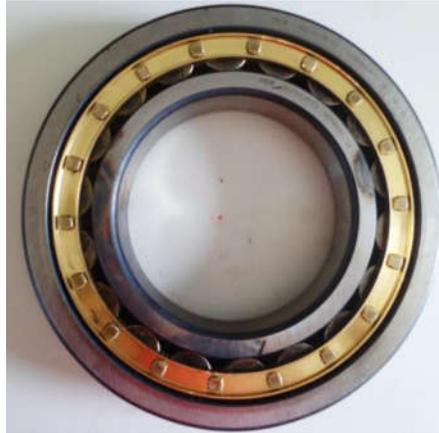
### Vista General:

**Pista Interna:** Camino de rodadura con deformación de la micro geometría de la superficie, marcas circunferenciales e indentaciones duras.
