RELEVAMIENTO DE PIEZAS ARQUITECTÓNICAS DE VALOR PATRIMONIAL DE LA CIUDAD DE CONCORDIA, ENTRE RÍOS.

M.Gorroño GIIICMA -UTN Universidad Tecnológica Nacional -Facultad Regional
N. Vietta Concordia, Concordia, E.R., ARGENTINA -jdsota@gmail.com
J.D. Sota

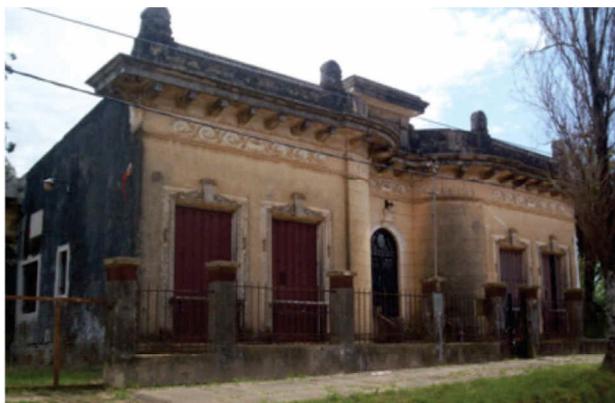
Crecimientos biológicos, de dos tipos de acuerdo al daño: bajo o alto. El daño bajo, es por ejemplo el producido por microorganismos como algas, hongos y líquenes que originan alteraciones superficiales en los materiales de las fachadas. El alto, es generalmente atribuido a la invasión

de arbustos y árboles como por ejemplo el palán palán (*Nicotiana glauca*), que se ha detectado en diversos edificios inspeccionados en particular en coronamiento y en balcones. El palán palán es una planta nativa del noroeste argentino, pero se la ha observado en muchos pueblos y ciudades del norte y centro del país, donde crece sobre muros de construcciones y en terrenos baldíos.

Todas las especies vegetales al desarrollar sus raíces pueden originar fisuras y desprendimientos de revocos, fundamentalmente en ciclos de mojado y secado como el originado por lluvias.
