# **EVALUACIÓN DEL DAÑO POR CORROSIÓN EN PUENTE SOBRE ARROYO CALÁ, EN LA PROVINCIA DE ENTRE RÍOS.**

Mg. Ing. María I. Schierloh<sup>(1)</sup>, Ing. Roberto Souchetti<sup>(1)</sup>, Dr. Ing. Viviana C. Rougier<sup>(1)</sup>

En este informe se presentan los resultados obtenidos de las inspecciones realizadas en el puente sobre Arroyo Cala.

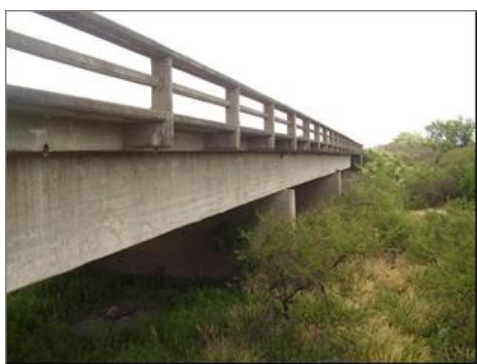
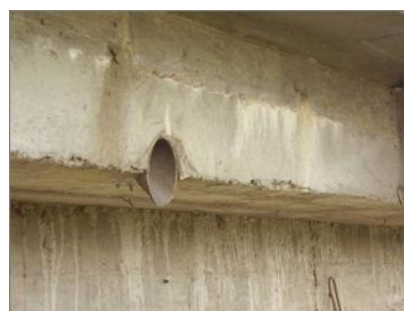
**Fig. 4 Vista lateral, donde se puede observar los desagües.**

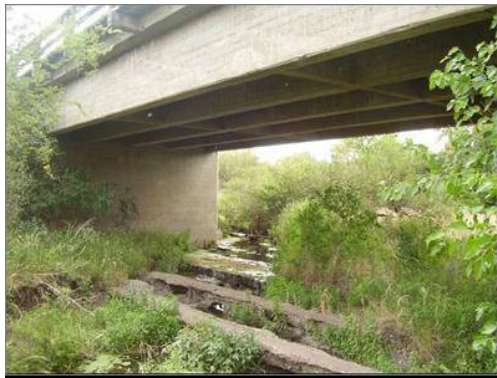
(a)

**Fig. 6 Vista inferior del puente entre pilas uno y dos (a). Y Vista de fisuras en el tablero superior con procesos visibles de lixiviación. En vigas se observaron hierros afectados por corrosión (b).**

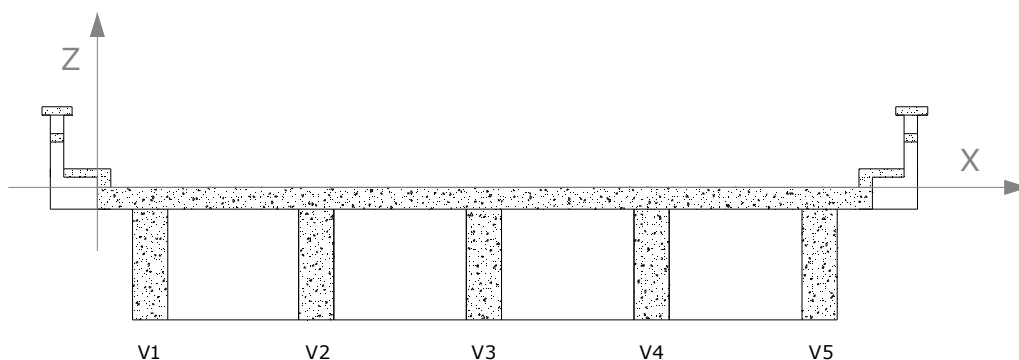
Consta de cinco vigas longitudinales, apoyadas en dos estribos extremos y dos pilas interiores.

Posee dos vigas transversales por tramo, y una en cada estribo (Fig. 13 y 14).

**Fig. 13 Croquis esquemático del corte del puente, mostrando las cinco vigas.**

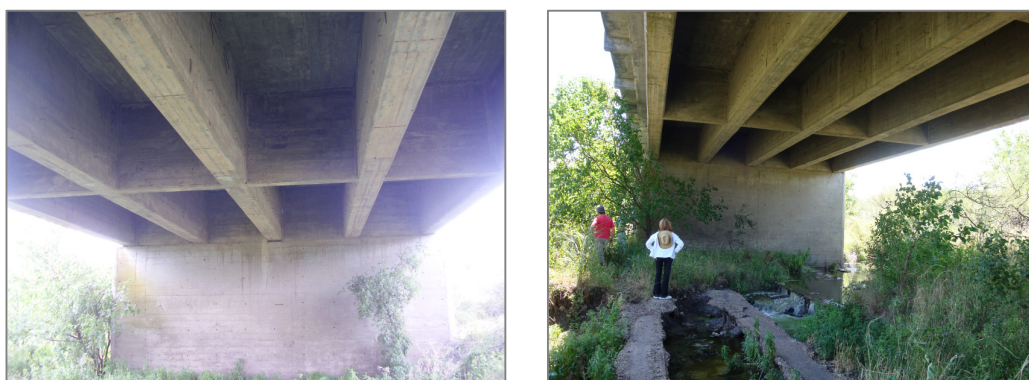
**Fig. 14 Vista de las vigas longitudinales.**

Existen múltiples problemas de fallas constructivas en toda la longitud de las vigas.

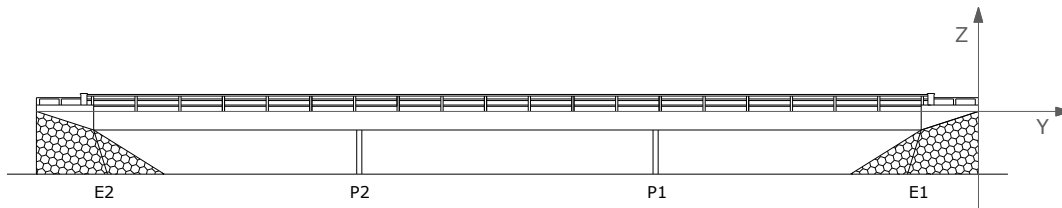
Consta de dos estribos extremos y dos pilas interiores de hormigón armado in situ (Fig. 16).

**Fig. 16 Croquis de la vista lateral del puente donde se nombran los estribos y pilas.**
