Puente carretero sobre RPn°334, cruce Rio San Francisco, Departamento la Cocha, Provincia de Tucumán.

Diaz, Federico Alberto; Di Bello, Macarena; Ortiz, Jorge Omar.
Departamento de Ingenieria Civil. Facultad Regional Tucuman, Universidad Tecnologica Nacional
Rivadavia 1050. San Miguel de Tucuman
federicoalbertodiaz@gmail.com,
macarena.dibello@hotmail.com,
jorgeomarortiz83@gmail.com.

Resumen. En la provincia de Tucumán, sobre la RP n° 334 se encuentra el cruce de Río San Francisco. En los últimos 8 años debido a las crecidas sufrió la pérdida de su puente y una modificación del cauce en su ancho y dirección. En épocas húmedas el río deja aislados a los pueblos y localidades aledañas, sufriendo un fuerte impacto sobre la producción, salud, educación y seguridad del sector. Se plantea como solución un puente que contemple una luz de 200mts, respetando el ancho de calzada y banquetas de dicha ruta. El proyecto desarrollado contempla el análisis hidrogeomorfológico, hidrológico, geotécnico, topográfico, para la resolución hidráulica y estructural. Se estudiaron diferentes alternativas, seleccionando la que mejor se adapta a nuestro medio y a los sistemas constructivos empleadas habitu

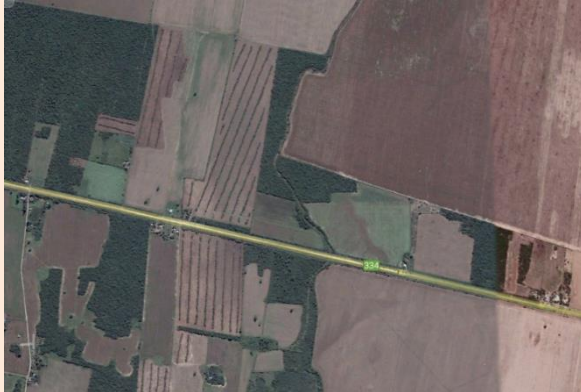
Figura 2. Año 2011, Cauce de 8mts.

Hasta el año 2015, el cruce del río San Francisco sobre la ruta provincial n° 334, se realizaba a través de un puente de una luz aproximada de 12mts, ya que su cauce total era de 8mts. (Ver Figura 2)

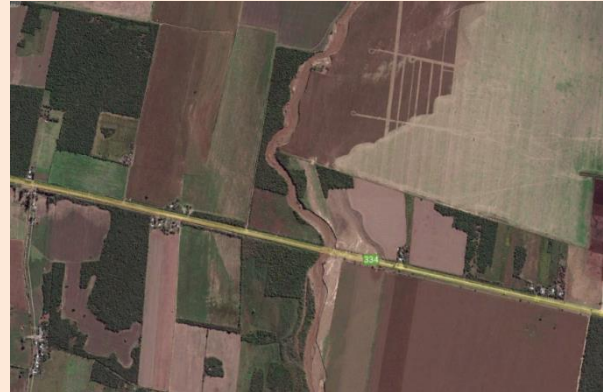
Figura 3. Año 2015 post crecida. Cauce de 50mts.

En abril del mismo año debido a las crecidas, el puente del cruce del Río San Francisco se perdió por completo, la ruta se tornó intransitable por agua en la calzada, y los pueblos vecinos quedaron aislados y sin comunicación entre ellos. Dicho desborde dejó como saldo un cauce de 50mts de ancho, en el cual la DPV realizó un cruce provisorio de suelo, con caños transversales para permitir la continuidad del agua. (Ver Figura 3)

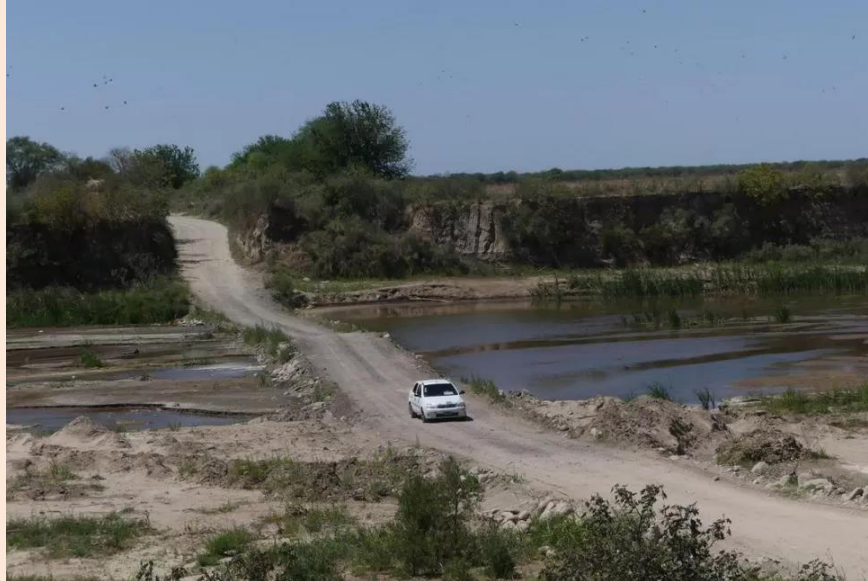
Figura 5. Cruce actual de Río San Francisco sobre Ruta Provincial n°334, formado por un badén de suelo y caños metálicos y de hormigón permitiendo el paso del cauce.

El cruce fue realizado nuevamente por las DPV, en las mismas condiciones al arrasado por las crecidas en el año 2017 (Ver Figura 5). Formado por una batería de caños metálicos y de hormigón que permiten el paso de agua en épocas de bajo caudal. Cuando se producen crecidas el agua sobrepasa el nivel de captación de los caños y el cruce queda totalmente bloqueado y clausurado al paso de los vehículos por semanas.
