ANÁLISIS DEL COMPORTAMIENTO AL DESGASTE DE ACERO AISI 4140 NITRURADO Y POST OXIDADO

Gonzalo J. Schierloh^{(1)*}, Kevin D. Silva⁽¹⁾, Ramiro D. Moreira⁽¹⁾ y Sonia Brühl⁽¹⁾

(1) *Universidad Tecnológica Nacional, Facultad Regional Concepción del Uruguay – Grupo de Ingeniería de Superficies. Ing., Pereira 676, E3264BTD, Conc. del Uruguay, Argentina.*

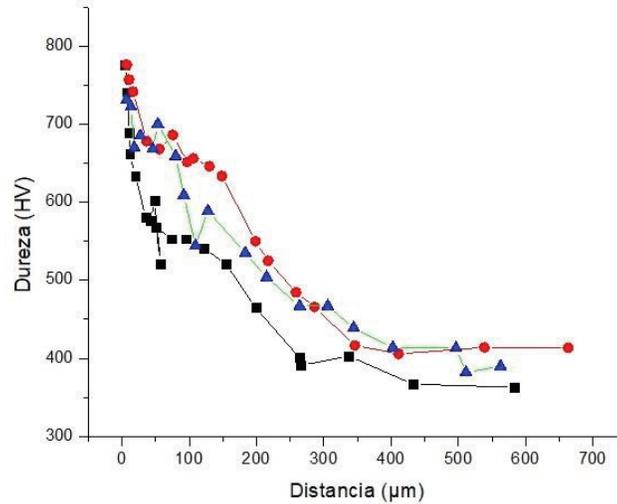
Figura 1: Grupo 1-negro, Grupo 2-rojo, Grupo 3-azul.

Para caracterizar las muestras tratadas se les midió dureza en superficie y se realizó un perfil en profundidad con un indentador Vickers y 25 gramos de carga. Los perfiles de dureza se presentan en la Figura 1. El valor de distancia igual a cero corresponde a la dureza superficial.

Puede observarse que los perfiles de los grupos 2 y 3 tienden a suavizar la caída de la dureza, desde la superficie hacia el núcleo, con respecto al grupo 1. Esto puede ocurrir porque la capa nitrurada es afectada durante el tiempo de la oxidación y la temperatura a la que se lleva a cabo.

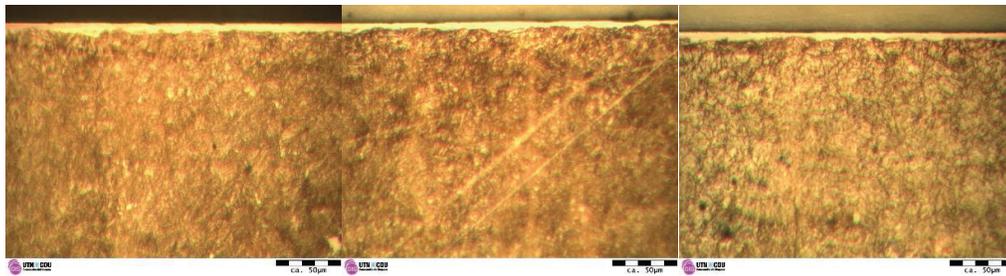
Figura 2: De izquierda a derecha, grupo 1, grupo 2, grupo 3.

Se cortaron e incluyeron muestras de cada grupo en resina fenólica para estudiar la sección transversal de las mismas. Luego de ser pulidas se atacó la superficie del acero con reactivo Nital al 1,5% para revelar la microestructura y medir el espesor de la capa de compuestos generada durante la nitruración, la cual fue en todos los casos de alrededor de 6 µm. En las figuras 2 se pueden observar las micrografías.

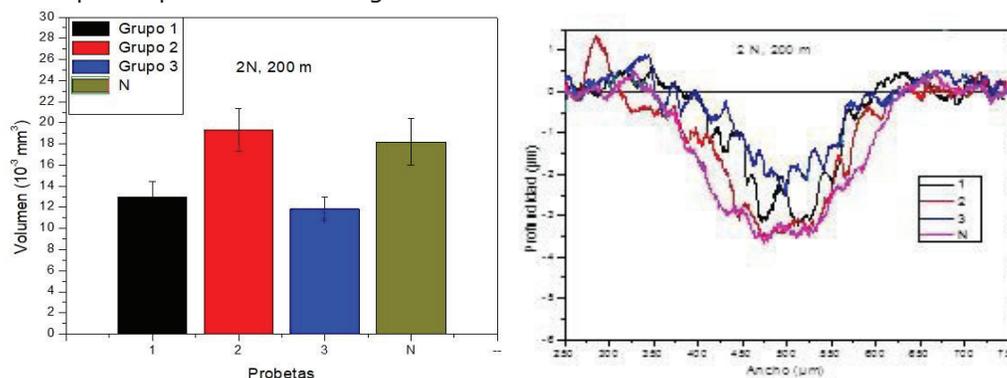
Figura 3: Pérdida de volumen y perfiles de los ensayos de Pin on Disk.

En la Figura 3 se presentan los resultados de la pérdida de volumen y la comparación entre los perfiles de las huellas.

En esta condición de ensayo, las muestras de los grupos 1 y 3 presentaron mejor comportamiento al desgaste que las demás muestras. El grupo 2 fue el que presentó menor resistencia al desgaste.

Con respecto a la profundidad de la huella, ésta fue menor para la muestra del grupo 3 que fue la que tuvo menor pérdida de volumen, como se muestra en el gráfico de los perfiles que se presenta en la Figura 3.
