CONFRONTACION DE FORMULACIONES EMPIRICAS Y VALORES EXPERIMENTALES DE VIGAS DE HORMIGON ARMADO, DAÑADAS POR CORROSION Y REPARADAS CON POLIMEROS REFORZADOS CON FIBRA.

González Federico, Gómez Erika, Fernández Facundo.

Departamento de Ingeniería Civil

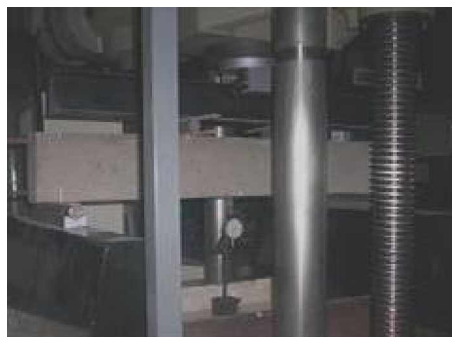
En todos los especímenes, a excepción de las vigas denominadas de control o referencia, la armadura principal fue corroída en el tercio medio. La longitud de esta zona fue 500 mm. Todos los ensayos realizados consistieron en la aplicación de cargas cuasiestáticas monótonas crecientes en el plano y se hicieron con control de cargas. Se midieron cargas y desplazamientos del punto medio de las

probetas. La carga fue aplicada usando una prensa Shimadzu con sistema hidráulico y posibilidad de desarrollar una carga vertical nominal máxima de 1000 kN. Para la medición de los desplazamientos se utilizó un reloj comparador (flexímetro) con una sensibilidad de 0.001mm. En la Figura 2 se presenta el esquema de ensayo e instrumentación utilizado.

Figura 2: Ensayo a flexión: esquema de ensayo e instrumentación

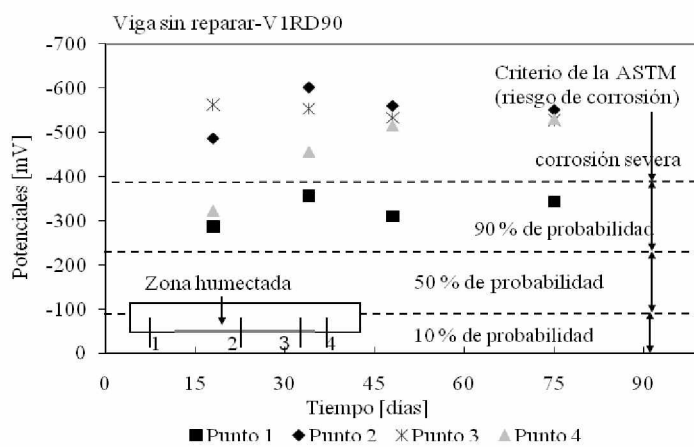
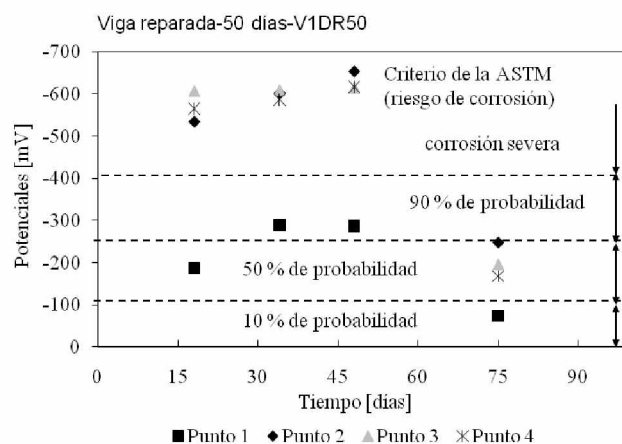
En la Figura 5 (a) y (b) se representan los valores de potencial electroquímico en función del tiempo, medidos en cuatro puntos de los especímenes V1RD90 (viga de referencia corroída durante 90 días y sin reparar) y V1DR50 (viga dañada y reparada a los 50 días). En la misma figura se destaca el criterio adoptado por la norma ASTM [6] con respecto al riesgo de corrosión. De la comparación de ambos gráficos se observa que para los puntos críticos 2 y 3, los valores de potencial electroquímico al inicio del proceso de corrosión son similares en ambas vigas. Luego

para el espécimen sin reparar se puede ver un aumento de dichos valores con el avance del proceso y una tendencia a estabilizarse al final del mismo (75 días). En el caso de la viga dañada y reparada a los 50 días y sometida nuevamente al proceso de corrosión acelerada, se observa una significativa disminución de los potenciales electroquímicos con el tiempo. Ello estaría indicando la eficiencia del sistema de reparación con PRFC en lo que respecta a la disminución y detención de la actividad corrosiva.

Figura 5: Medición de potenciales electroquímicos: (a) Viga sin reparar; (b) Viga dañada y reparada a los 50 días

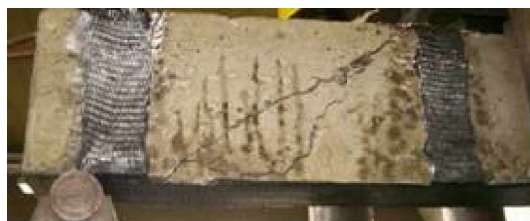
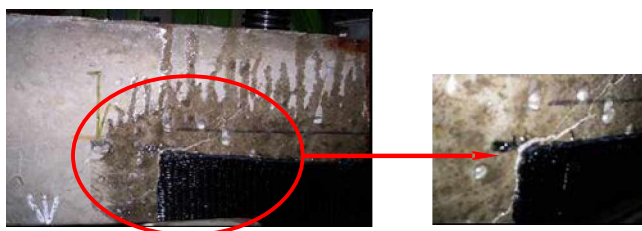
La viga de referencia, V1R, tuvo un tipo de falla frágil y repentina por corte. Las vigas dañadas y luego reparadas con PRFC, registraron el mismo tipo de rotura, pero a un valor de carga mayor y manteniéndose la integridad de los especímenes luego de la falla.

Generalmente esta rotura es provocada por la tensión generada en los extremos del refuerzo. En la Figura 6 se puede ver el tipo de falla de las vigas dañadas y reparadas según los dos esquemas de reparación adoptados.

Figura 6: Tipo de falla de vigas dañadas y reparadas con PRFC.

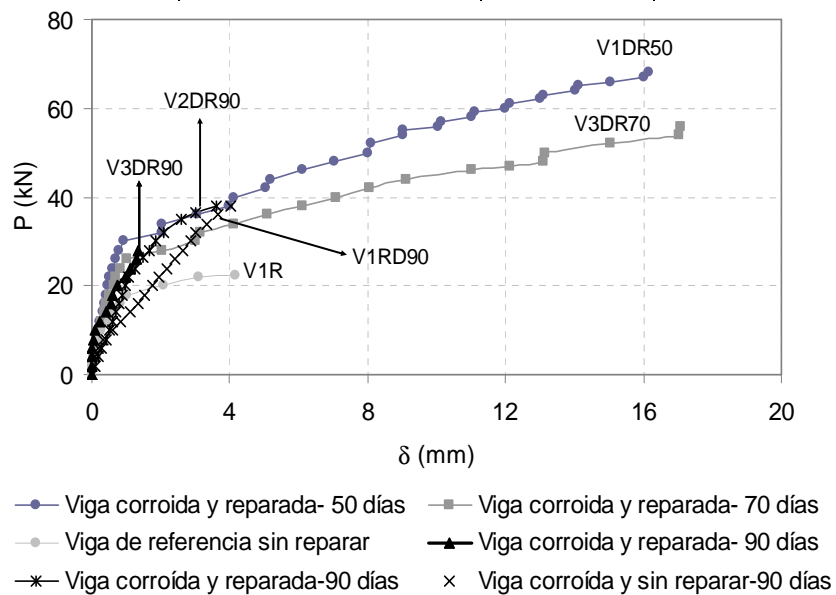
En las Figura 7 se presentan las curvas carga-desplazamiento ($P-\delta$) correspondientes a las vigas reparadas y ensayadas a los 90 días según esquema de refuerzo 2, denominadas V1DR50, V3DR70, V2DR90 y V3DR90 (vigas dañadas y reparadas a los 50, 70 y 90 días). Se muestra también la comparación con las vigas no reparadas, V1R (viga de referencia no corroída) y V1RD90 (viga de referencia corroída durante 90 días). Se observa que las vigas dañadas y reparadas a los 50 y 70 días alcanzaron una mayor rigidez, capacidad resistente y de deformación. En cuanto a las vigas dañadas y reparadas a los 90 días no hay

prácticamente diferencia en cuanto a carga última, con la viga corroída durante 90 días y sin reparar. Se debe destacar que solamente se representan gráficamente los resultados correspondientes a una viga reparada a los 70 días (V3DR70) y dos a los 90 (V2DR90 y V3DR90).

Figura 7. Curvas $P-\delta$ de vigas dañadas y reparadas. Comparación con vigas no reparadas.

Los valores de carga máxima de todas las vigas se muestran en la Tabla 4. También se debe mencionar que el instrumental de medición fue retirado por precaución en todos los casos, antes de alcanzar la carga de rotura, razón por la cual no coinciden los valores mostrados en la Tabla 4 con los gráficos de la Figura 7.
