COMPORTAMIENTO AL DESGASTE Y CORROSIÓN DE UN RECUBRIMIENTO TiN COMERCIAL DEPOSITADO SOBRE AISI 316L

Laura S. Vaca⁽¹⁾, Eugenia L. Dalibón⁽¹⁾, Ana J. Maskavizan⁽¹⁾, Carolina Garín Correa⁽²⁾, Jorge Halabi⁽³⁾, Sonia P. Brühl^{(1)*}

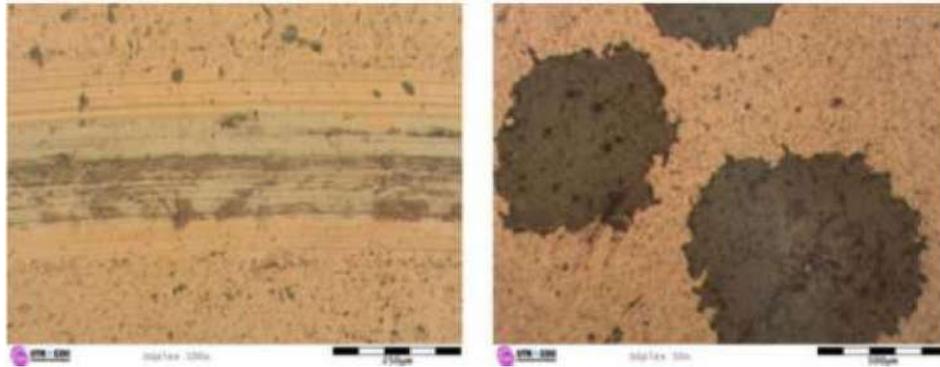
Figura 1. Micrografías ópticas muestra D: a) huella de desgaste, b) área ensayada en corrosión

En este trabajo se presentan los resultados de desgaste adhesivo y de corrosión de un recubrimiento PVD TiN comercial depositado por arco catódico sobre AISI 316L nitrurado y sin nitrurar. La nitruración se efectuó en un equipo industrial de la empresa IONAR S.A. en una mezcla de gases: 20 % N₂ – 80 % H₂, a 400 °C de temperatura, durante 20 horas. Los recubrimientos de TiN se realizaron en un equipo PVD comercial de la empresa Sudosilo S.A., en atmósfera pura de N₂, a 350 °C de temperatura, durante 20 minutos, con las muestras polarizadas a -250 V. La adhesión de los recubrimientos se evaluó con el test de scratch a carga constante. Los ensayos de desgaste por deslizamiento se realizaron con una máquina de pin-on-disk con cargas de 5 N sobre una trayectoria circular de 7 mm de radio para un recorrido de 500 m y como contraparte se utilizó una bolilla de alúmina de 6 mm de diámetro. La resistencia a la corrosión se evaluó con el ensayo de polarización potenciodinámica, en una solución de cloruro de sodio al 3,5 %. Se obtuvieron capas nitruradas de (10 ± 1) μm y espesores de recubrimientos de (2,0 ± 0,2) μm. En los ensayos de adhesión todos los recubrimientos soportaron cargas de 25 N sin delaminar. Los resultados de las tasas de desgaste luego del ensayo de pin-on-disk mostraron una gran diferencia entre dos grupos de muestras. Las de acero sin tratar (P) y las sólo recubiertas (R) tuvieron tasas de desgaste de alrededor de 5x10⁻⁴ mm³/N, mientras que las muestras nitruradas (N) y dúplex (D) tuvieron una tasa de desgaste dos órdenes de magnitud menor. Esto demuestra que el recubrimiento duro depositado sobre la muestra de 316L sin tratar no soporta solicitaciones de desgaste severas, como las ensayadas en este trabajo, por el efecto “cáscara de huevo”, donde hay una alta dureza de la capa externa y una baja dureza del material en el interior. Por otro lado, la nitruración iónica eleva la dureza y la resistencia al desgaste del material, aunque se detectó que en las probetas dúplex el recubrimiento no aportó resistencia al desgaste, pues también se quebró durante el ensayo, evidenciando una mala adhesión. En la Fig. 1 a) se observa la huella con

desgaste abrasivo y oxidativo, exponiendo a la capa nitrurada. En los experimentos de corrosión se confirmó la mala adhesión, pues en la zona ensayada se observó una gran área de delaminación, como se muestra en la Fig. 1 b).

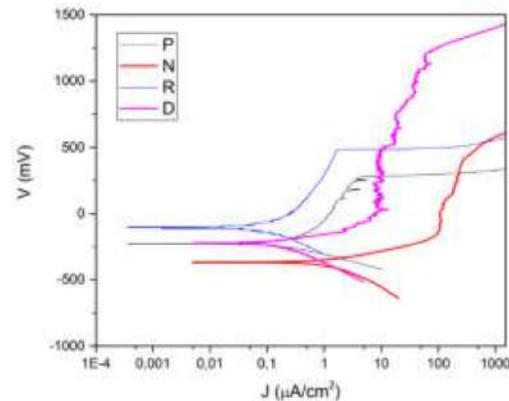
Figura 2. Curvas de polarización de las distintas muestras

En los ensayos potenciodinámicos se observa que la muestra solo recubierta tiene un comportamiento pasivo, al igual que la muestra patrón, pero con un potencial de corrosión más noble y un potencial de picado más alto. Por otro lado, las muestras nitruradas y dúplex muestran una zona de disolución activa. La muestra dúplex muestra un comportamiento pseudopasivo pero a corrientes muy altas, lo que indica una protección imperfecta.
