ARTÍCULO DE INVESTIGACIÓN / RESEARCH ARTICLE

# Ensayo de pulimento acelerado en pinturas de demarcación vial y su relación con la absorción de agua

*Accelerated polishing test in road marking paint and its connection with water absorption*

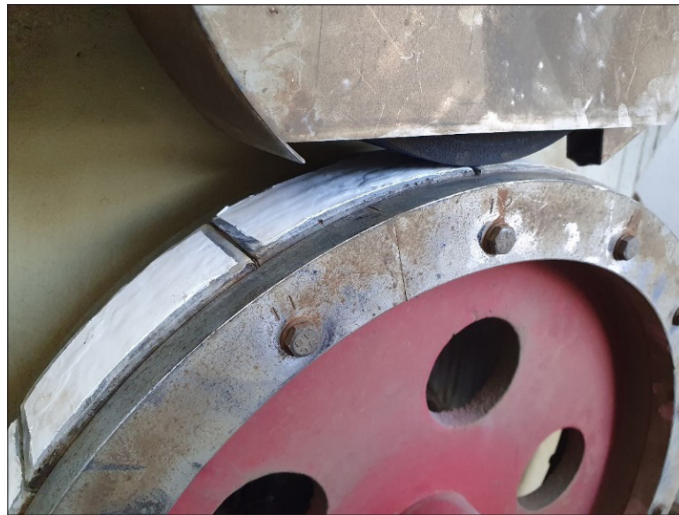
Una vez finalizado el tiempo de curado se registró el peso  $P_1$  y se procedió a tomar las imágenes de cada una de las muestras en la cabina portátil de inspección visual implementada para tal fin. La misma estuvo conformada por un caño que, en su extremo superior, tiene un orificio para capturar las imágenes y una linterna que ilumina las muestras y, en el extremo inferior, presenta una tapa con un recorte cuadrado de 10 cm x 10 cm, realizado para observar las muestras. Bajo dicho recorte, se utilizó una plantilla para colocar las distintas muestras en la misma posición al momento de la captura de las imágenes. A continuación, se colocaron las probetas en la rueda de ensayo, Figura 2, y luego de apoyar la rueda de caucho sobre las muestras, se procedió a ensayar las mismas por un período de 4 horas.

**FIGURA 2.** DETALLE DE APOYO DE RUEDA DE CAUCHO SOBRE LAS MUESTRAS

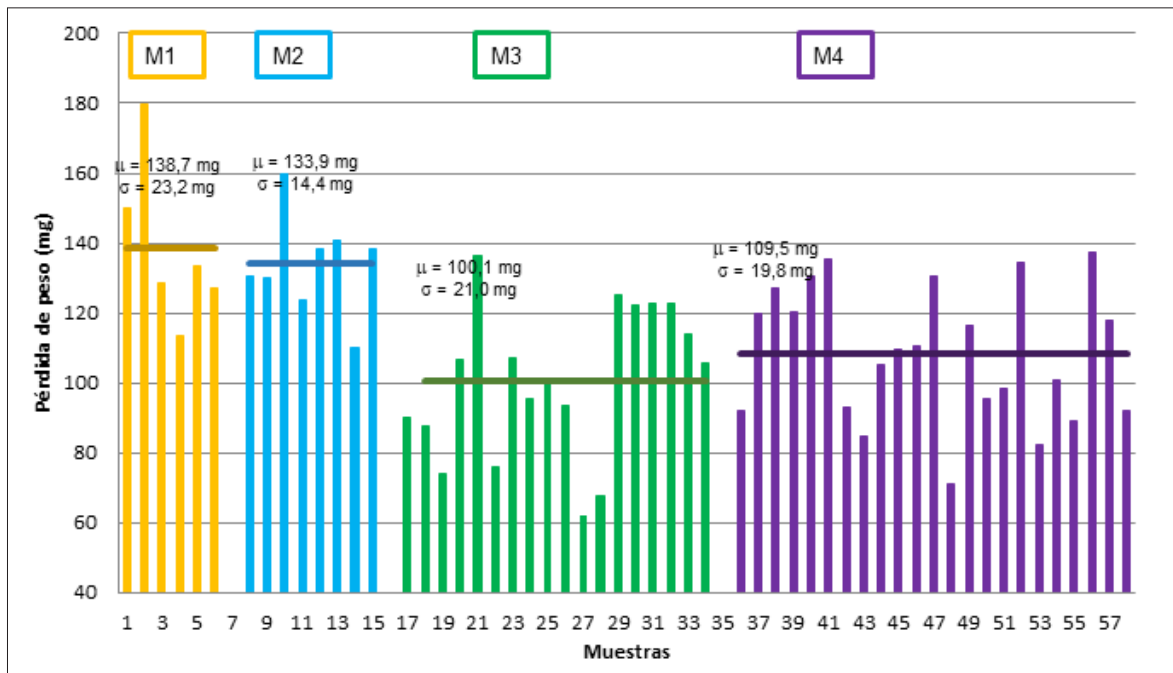
La figura 3 presenta el gráfico con los resultados de pérdida de peso (mg) obtenidos con el equipo de Pulimento Acelerado sobre las muestras ensayadas de las pinturas M1, M2, M3 y M4.

**FIGURA 3.** VARIACIÓN DE LA PÉRDIDA DE PESO DE PINTURA LUEGO DEL ENSAYO DE PULIMENTO ACCELERADO EN LAS MUESTRAS ENSAYADAS

Además, la figura 3 evidencia la diferencia de pérdida de peso promedio de cada uno de los materiales. La pintura M3 es la que presentó menor pérdida de peso por abrasión, con un valor promedio de 100,1 mg, mientras que la pintura M4 presentó una pérdida promedio de 109,5 mg. Por último, se encontraron las pinturas M1 y M2 con valores promedios de 138,7 mg en el caso de la primera y de 133,9 mg en la segunda. Es preciso aclarar que este último es un material recomendado para trabajos de repintado de marcas viales. Los valores obtenidos de pérdida de peso corresponden a 82.320 pasos de rueda sobre cada muestra, calculados luego de considerar el tiempo de ensayo y las características del equipo.

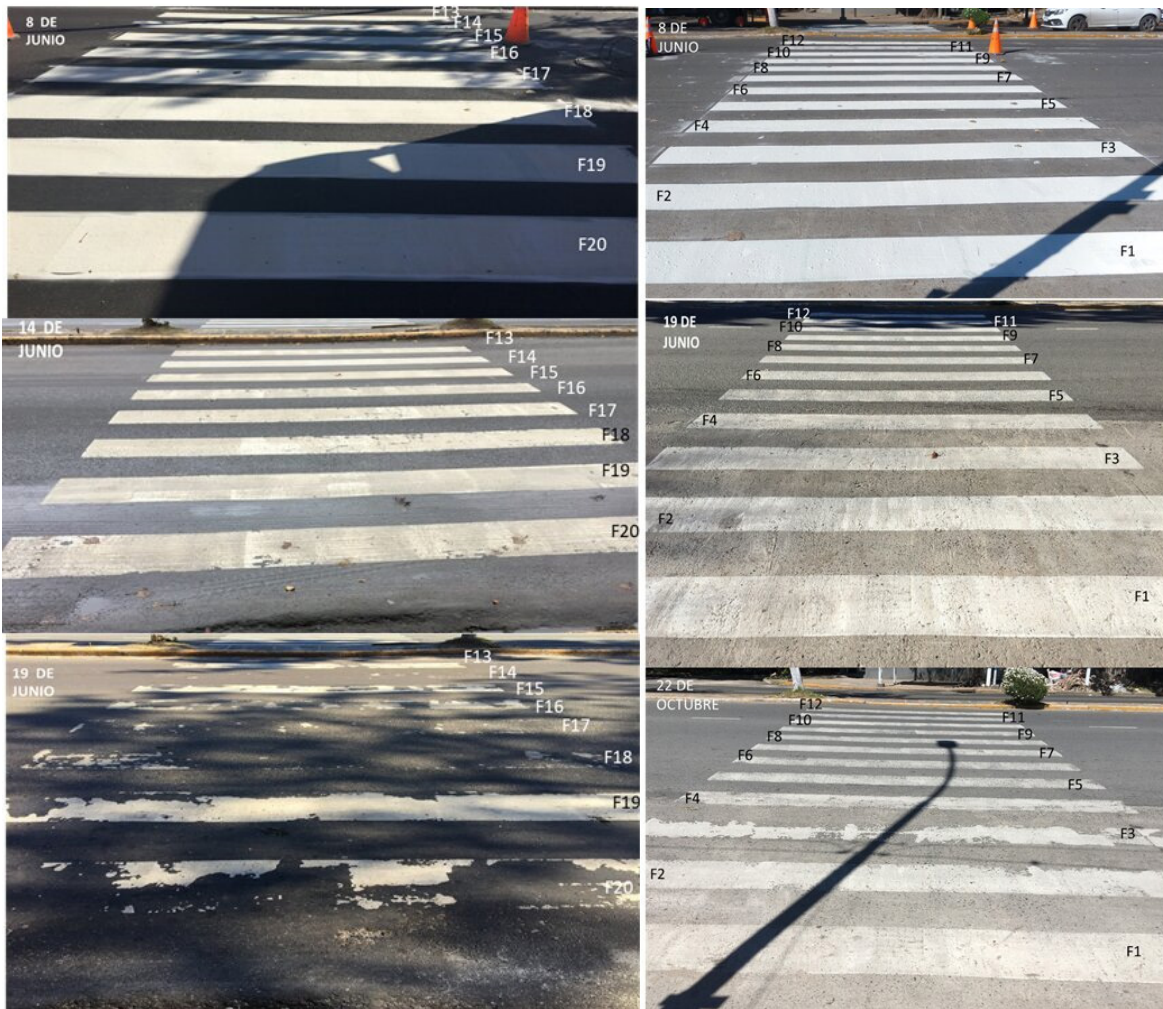
En la figura 6 se presenta la comparación de la senda peatonal a lo largo del tiempo. En la imagen izquierda, se observa el deterioro sufrido en las pinturas M<sub>3</sub> a pocos días de aplicada. Es evidente, por su aspecto visual, que se debe al desprendimiento de la película de pintura. Además, es preciso relacionar este fenómeno, con las condiciones climáticas adversas mencionadas de temperatura, humedad y precipitación. En la imagen derecha se presenta la pintura M<sub>4</sub>, la cual, transcurrido los 4 meses, presentó un desgaste principalmente en la zona con pavimento de hormigón (Franjas F<sub>3</sub> y F<sub>4</sub>). A pesar de ello, se puede decir que demuestra un buen comportamiento en servicio.

**FIGURA 6.** SECUENCIA DE FOTOS EN LA PRUEBA. IZQ.: PINTURA M<sub>3</sub>, DER.: PINTURA M<sub>4</sub>

Es preciso mencionar que se tuvieron condiciones climáticas críticas debido a que, luego de aplicada la pintura, la temperatura se mantuvo en valores bajos (que oscilaron entre 10 °C y 20 °C) con elevada humedad ambiente (en general por encima de 80 % salvo algunos picos más bajos de 40 %). Además, la temperatura ambiente, en el momento de la aplicación, resultó inferior a 17 °C. Para obtener datos del TMDA, se realizó una aproximación considerando el conteo del tránsito del día martes, 11 de junio de 2019, de 8 a 9 horas, y utilizando un coeficiente de 13,2 [19]. Con ello, se estimó en la avenida 60 un TMDA de 30.230 veh/día.
