6° Encuentro de Jóvenes Investigadores en Ciencia y Tecnología de Materiales - JIM 2017
San Martín, Provincia de Buenos Aires, 17 y 18 de agosto 2017

PROPIEDADES TRIBOLÓGICAS Y MECÁNICAS DE LOS RECUBRIMIENTOS EN BASE CARBONO TIPO DLC

Tópico: T06. Ciencia y tecnología de superficies. **Categoría:** C2. Fin de Carrera de Grado.

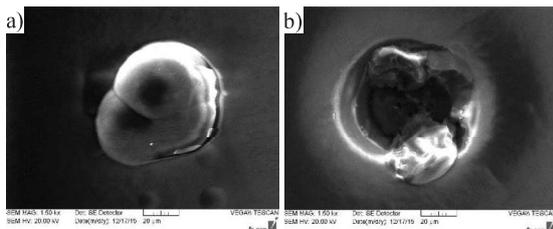
Un análisis con SEM realizado en trabajos anteriores revela la presencia de diferentes tipos de defectos en la superficie de los recubrimientos, entre los que sobresalen, por su cantidad, los defectos tipo protuberancia, Fig. 2 (a). La composición química de estos defectos es la misma que la del recubrimiento. También se observaron agujeros, como en la Fig. 2 (b), que pueden llegar hasta el sustrato. En el interior de estos defectos se detectaron algunas impurezas de calcio y aluminio, cuyo origen aún no ha sido determinado.

Figura 2. Morfología de defectos.

La morfología más común de defecto encontrada es la protuberancia. Se observaron también agujeros que llegan hasta el sustrato y que podrían haber sido causados por la remoción de las protuberancias.

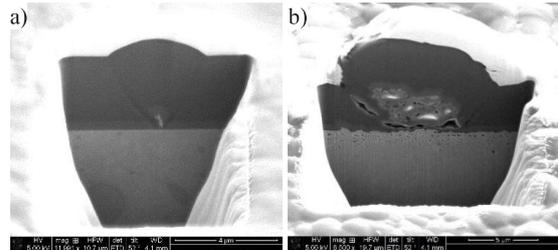
Realizando cortes por medio de FIB sobre muestras con recubrimiento fino se observaron tres tipos de mecanismo de crecimiento de defectos. En el primer caso el recubrimiento copia las imperfecciones de la superficie. En el segundo caso, mostrado en la Fig. 3 (a), se ven pequeñas partículas de polvo que se depositan sobre el sustrato y actúan como puntos de nucleación para el crecimiento de la película. Por último, se observaron defectos como en la Fig. 3 (b) donde se han formado poros y depositado impurezas sobre el interlayer de silicio.

Un análisis EDX reveló que la composición química del recubrimiento no se ve alterada en la Fig. 3 (a), mientras que en la Fig. 3 (b) se encontraron impurezas de calcio y aluminio. La morfología subsuperficial de estos últimos defectos y las impurezas encontradas en su interior llevan a

considerar como hipótesis que los defectos encontrados como agujeros pasantes en el análisis con SEM hayan sido previamente protuberancias que se desprendieron por la acción de una fuerza externa.

Figura 3. Sección transversal de los defectos. SEM-FIB.

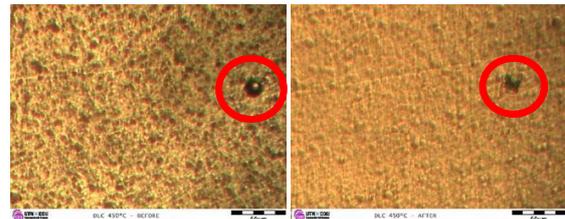
Para comprobar la teoría sobre el desprendimiento de las protuberancias, se lijaron las muestras DLC 450°C. En la Fig. 4 se puede observar que donde había un defecto tipo protuberancia, se creó un hueco luego de ser lijado con granulometría #1000. El proceso se repitió con otras muestras, donde se encontró un comportamiento similar.

Figura 4. Micrografía previa y posterior al lijado con #1000.

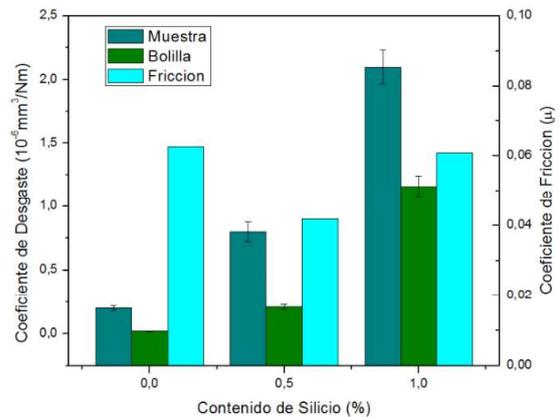
Figura 5. Coeficiente de Fricción y Desgaste.

Sólo se observaron variaciones entre las muestras cuando varió el contenido de silicio, que incide en el coeficiente de fricción y la tasa de desgaste, como se muestra en la Fig. 5. El coeficiente de fricción promedio fue 0.035 con una tasa de desgaste promedio de 0.75x10⁻⁶ mm³/Nm. Se puede

observar que las muestras con Si 0,5% tienen una buena relación de compromiso entre fricción y desgaste.

En tribología, se encontró una relación de compromiso entre la fricción y el desgaste si se utiliza 0,5% de silicio. En cuanto a la adhesión, resultó mejor cuanto más grueso fue el recubrimiento, mientras que a mayor temperatura se observó una mayor resistencia a la fractura del recubrimiento.

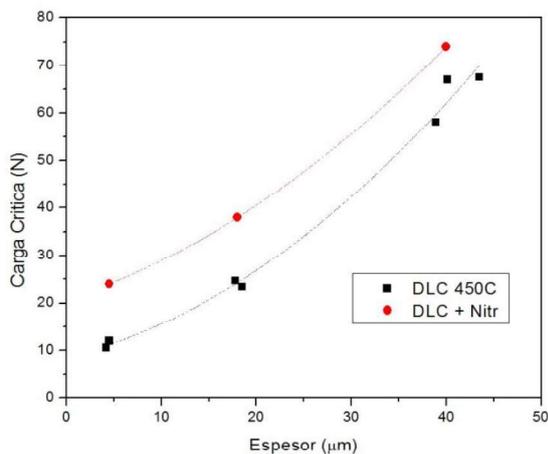
Se realizaron ensayos de scratch test en muestras con diferentes espesores de recubrimiento. Como se esperaba, la capacidad de carga aumentó con el espesor del film.

Es posible mejorar la capacidad de carga si se realiza un tratamiento previo sobre el acero antes de depositar el DLC, por ejemplo, nitruración iónica, lo que es conocido como tratamiento dúplex. La nitruración provee de un gradiente de dureza al sustrato, lo que mejora la interface. Como se puede ver en la Fig. 6, la capacidad de carga aumentó en todos los casos cuando se realizó el tratamiento dúplex.

Figura 6. Carga crítica. DLC y Dúplex.

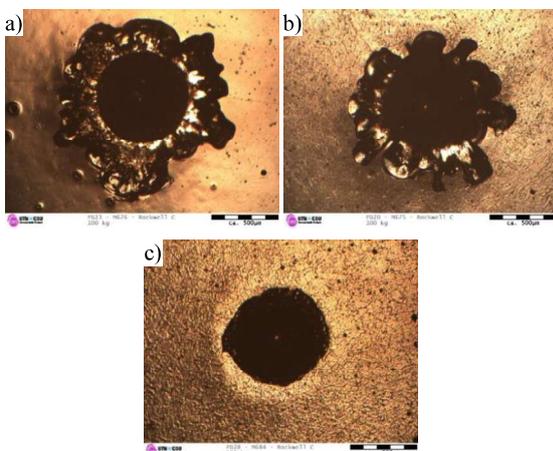
A su vez, se realizaron ensayos de indentación Rockwell C que, además de adhesión, puede ser usado para estudiar la tenacidad a la fractura del recubrimiento. En la Fig. 7 se muestran los resultados.

Figura 7. Indentación Rockwell C. (a) DLC 400°C. (b) DLC 450°C. (c) DLC 550°C

De acuerdo al criterio estándar de la norma VDI, sólo las muestras recubiertas a 550°C tuvieron un rendimiento aceptable, y a menor temperatura de recubrimiento, el resultado fue empeorando. En otras palabras, a mayor temperatura, mayor resistencia a la fractura por parte del recubrimiento.

Además, utilizando un indentador tipo Rockwell C, se aplicaron cargas de entre 20 y 100 kg por 10 segundos, y se compararon los resultados según la norma VDI 3198, para obtener información sobre la tenacidad a la fractura del recubrimiento [11].
