PUESTA EN VALOR Y ACCESO UNIVERSAL DE LOS MIRADORES DE QUETRIHUÉ

PROYECTO FINAL DE CARRERA | 2024

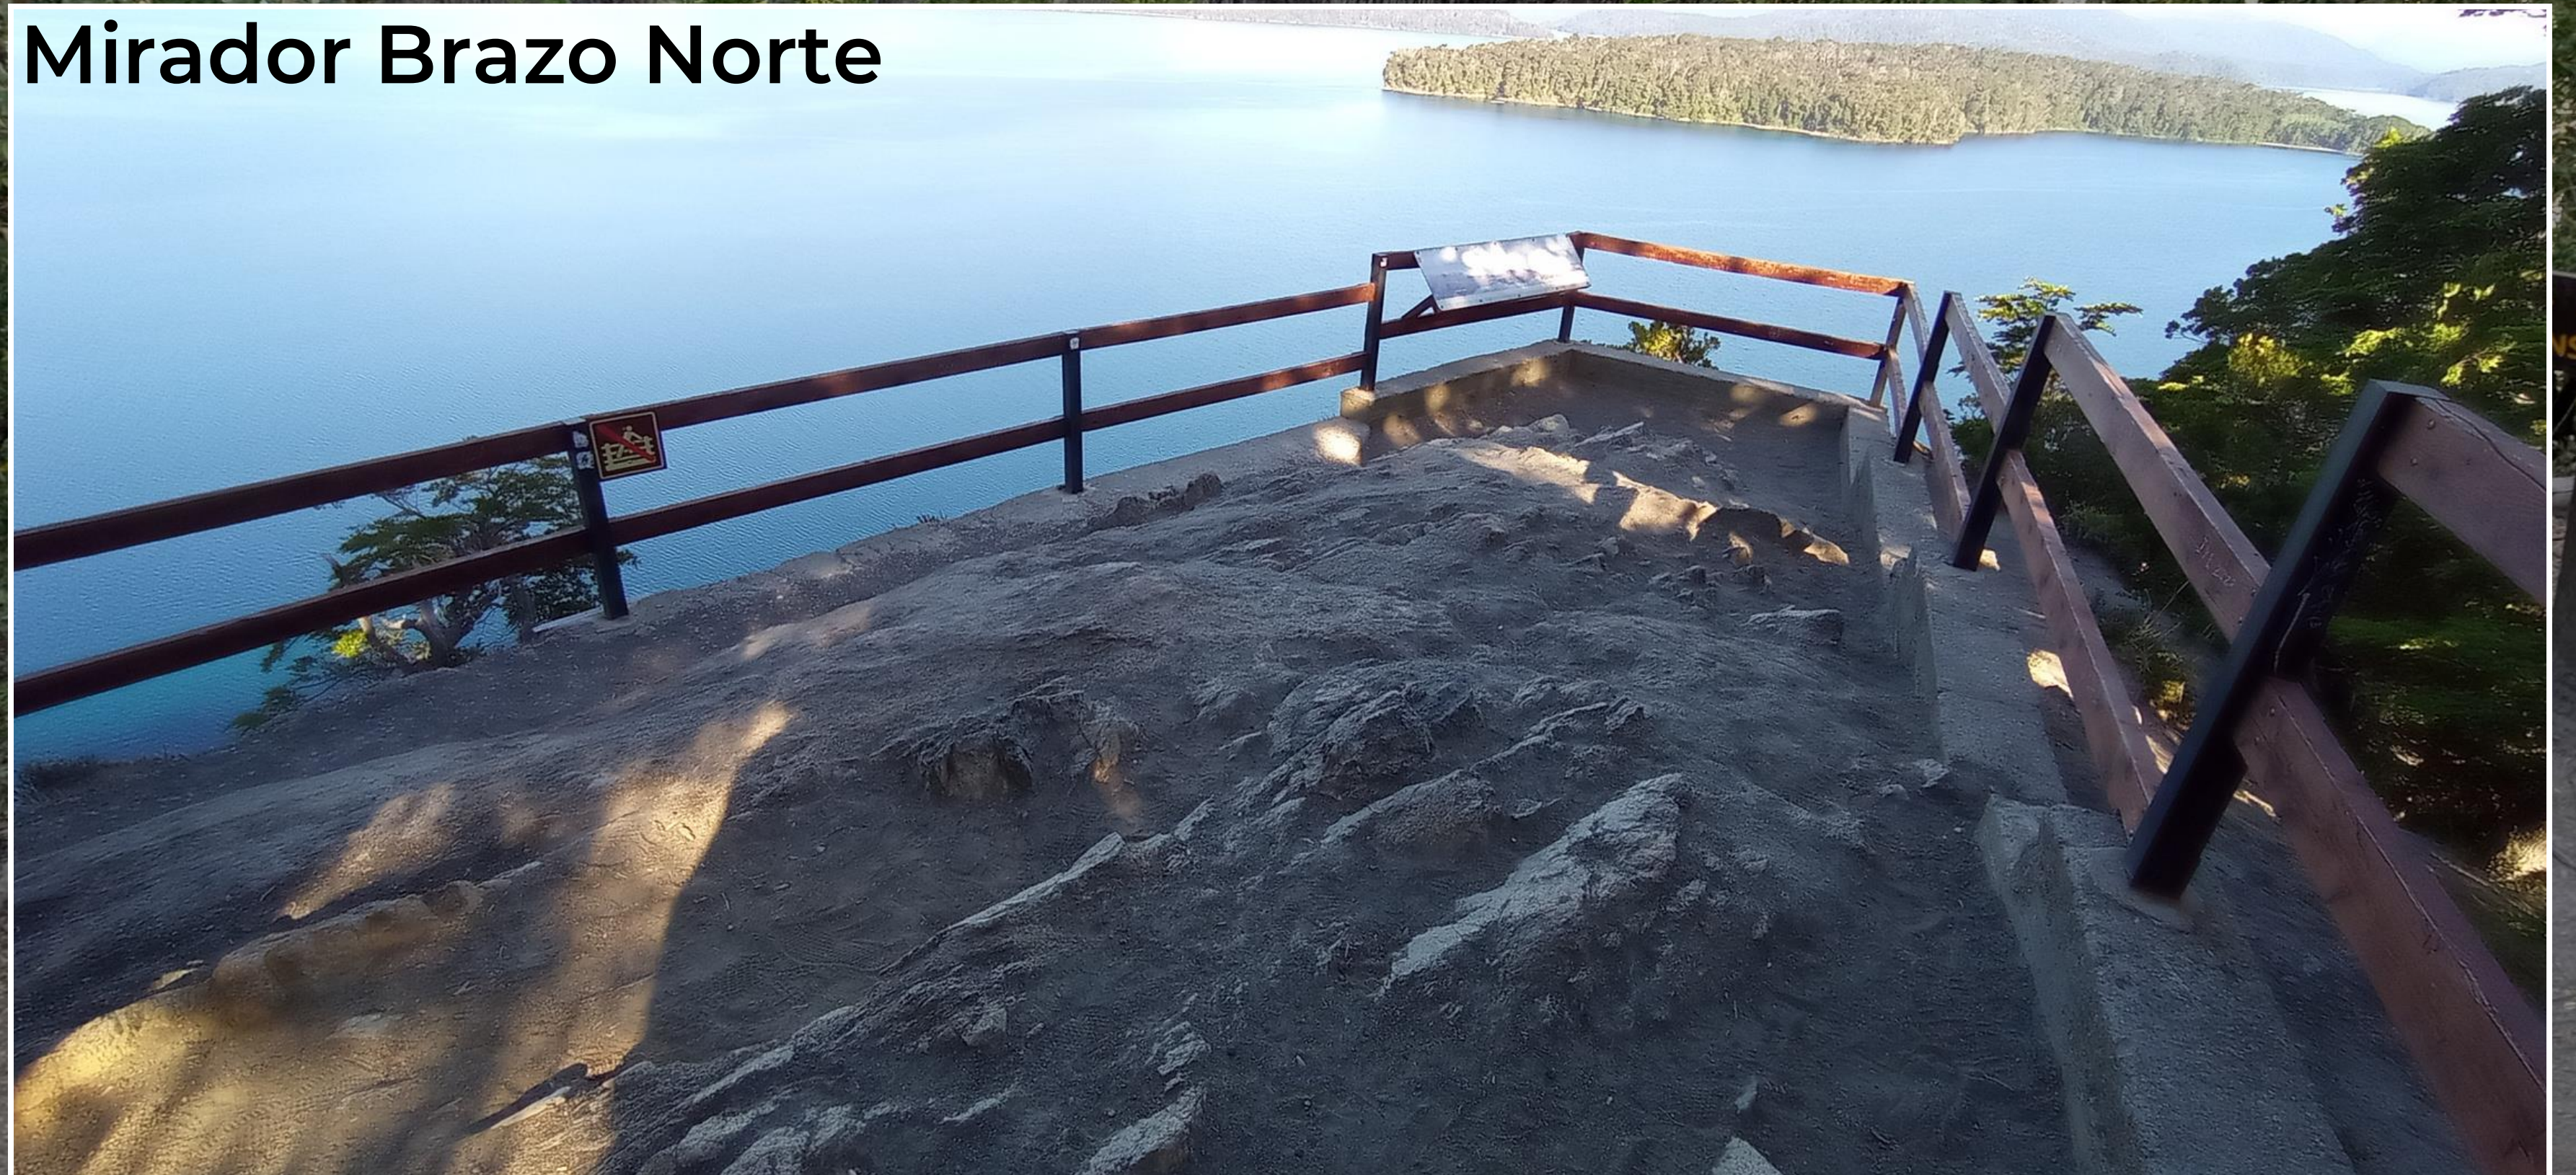
ESTADO ACTUAL

Mirador Brazo Norte

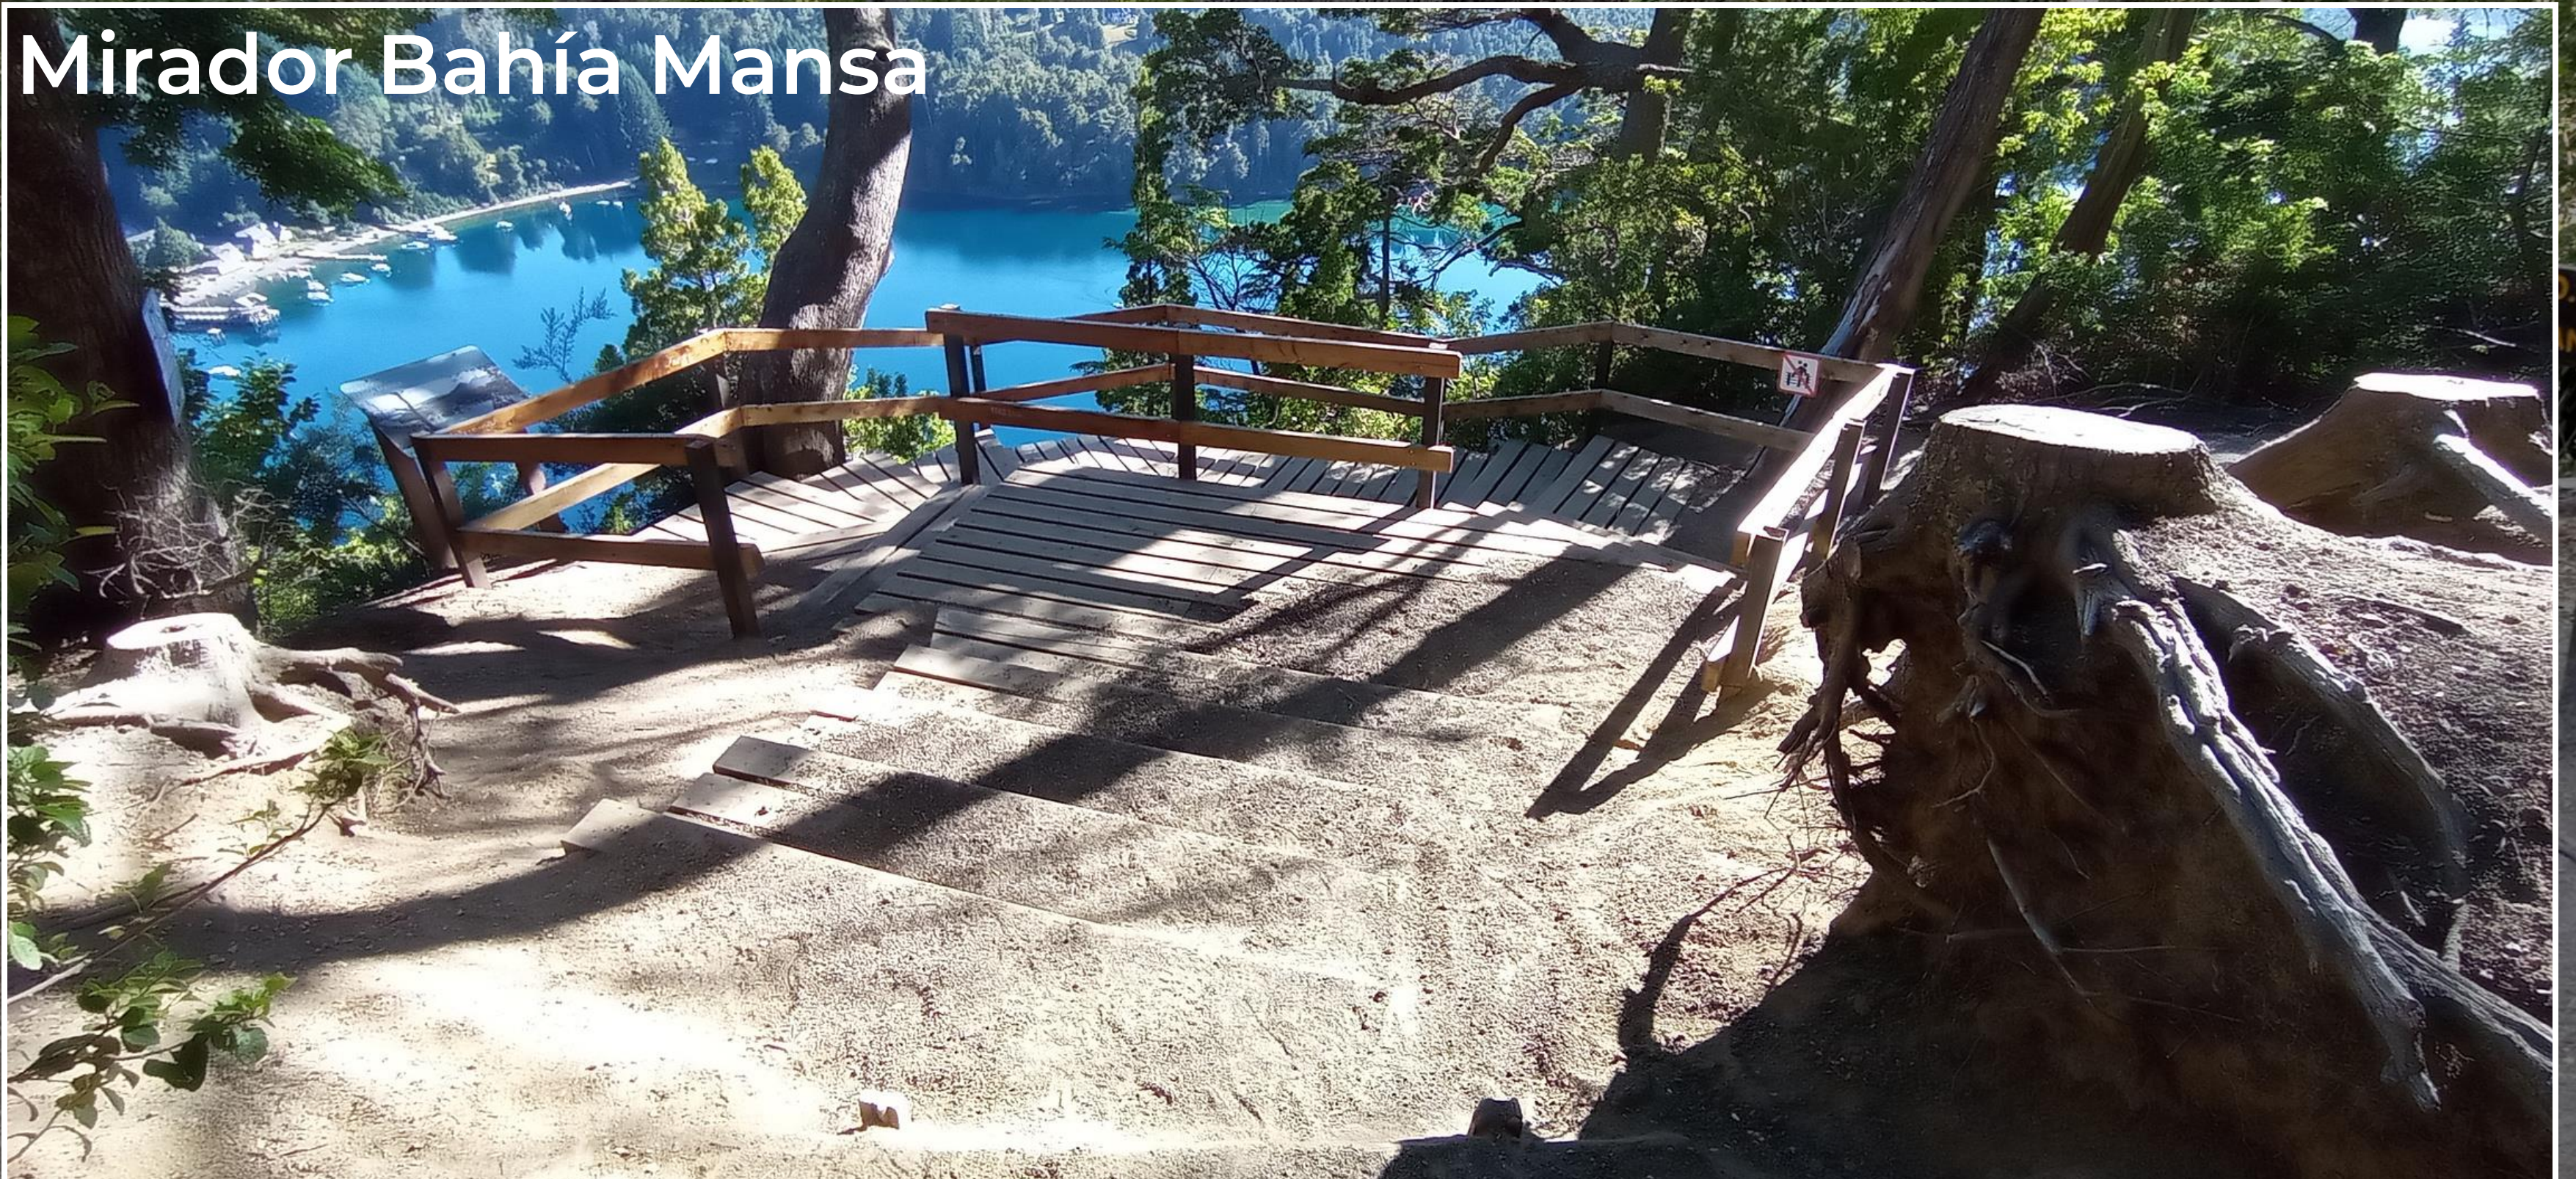
OPINIÓN PÚBLICA

Mirador Bahía Mansa

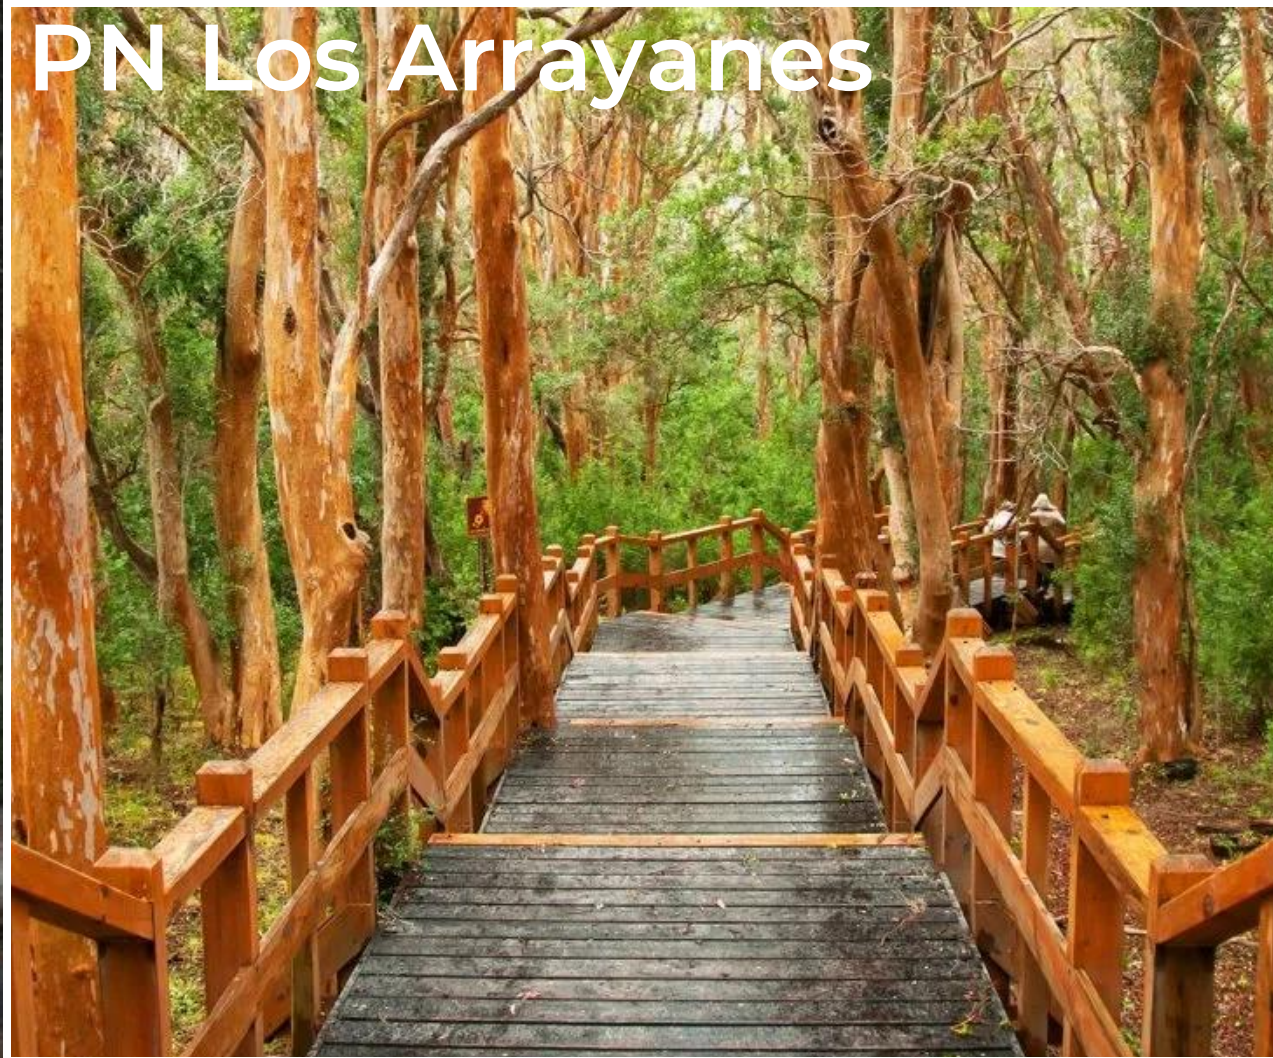
PN Los Arrayanes

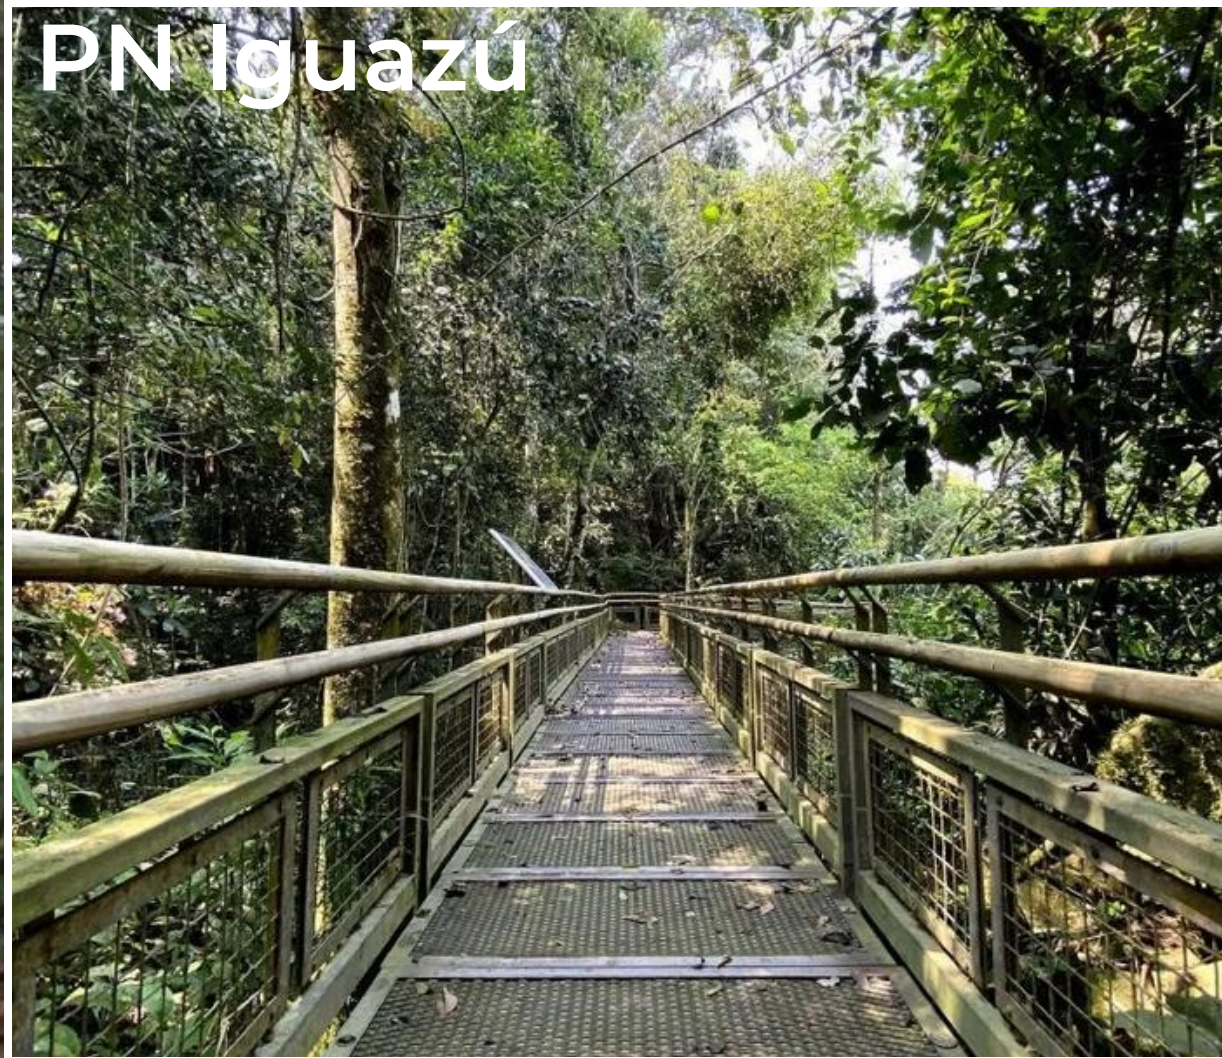
PN Iguazú

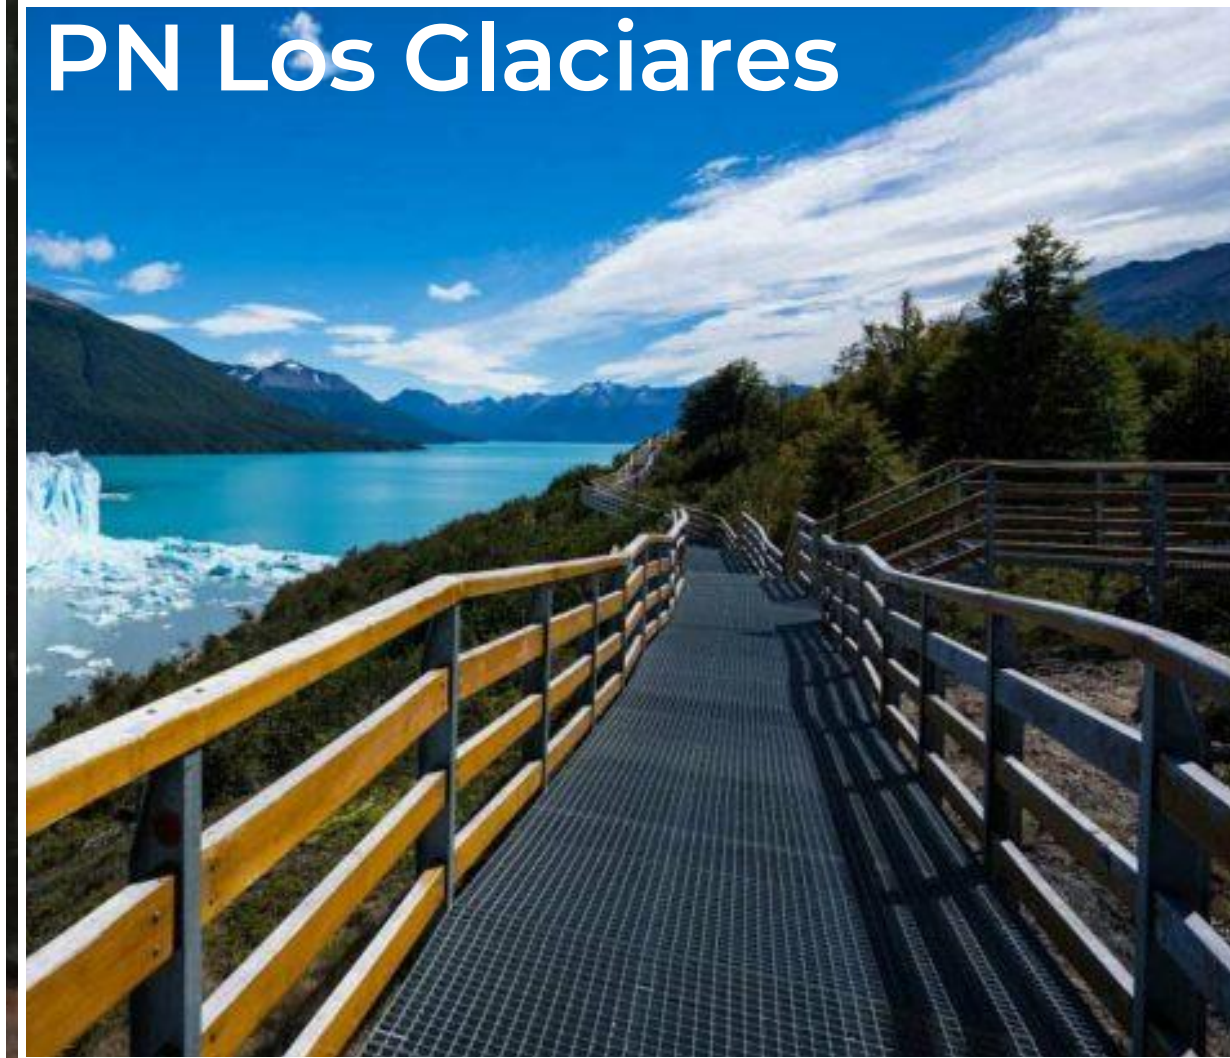
PN Los Glaciares

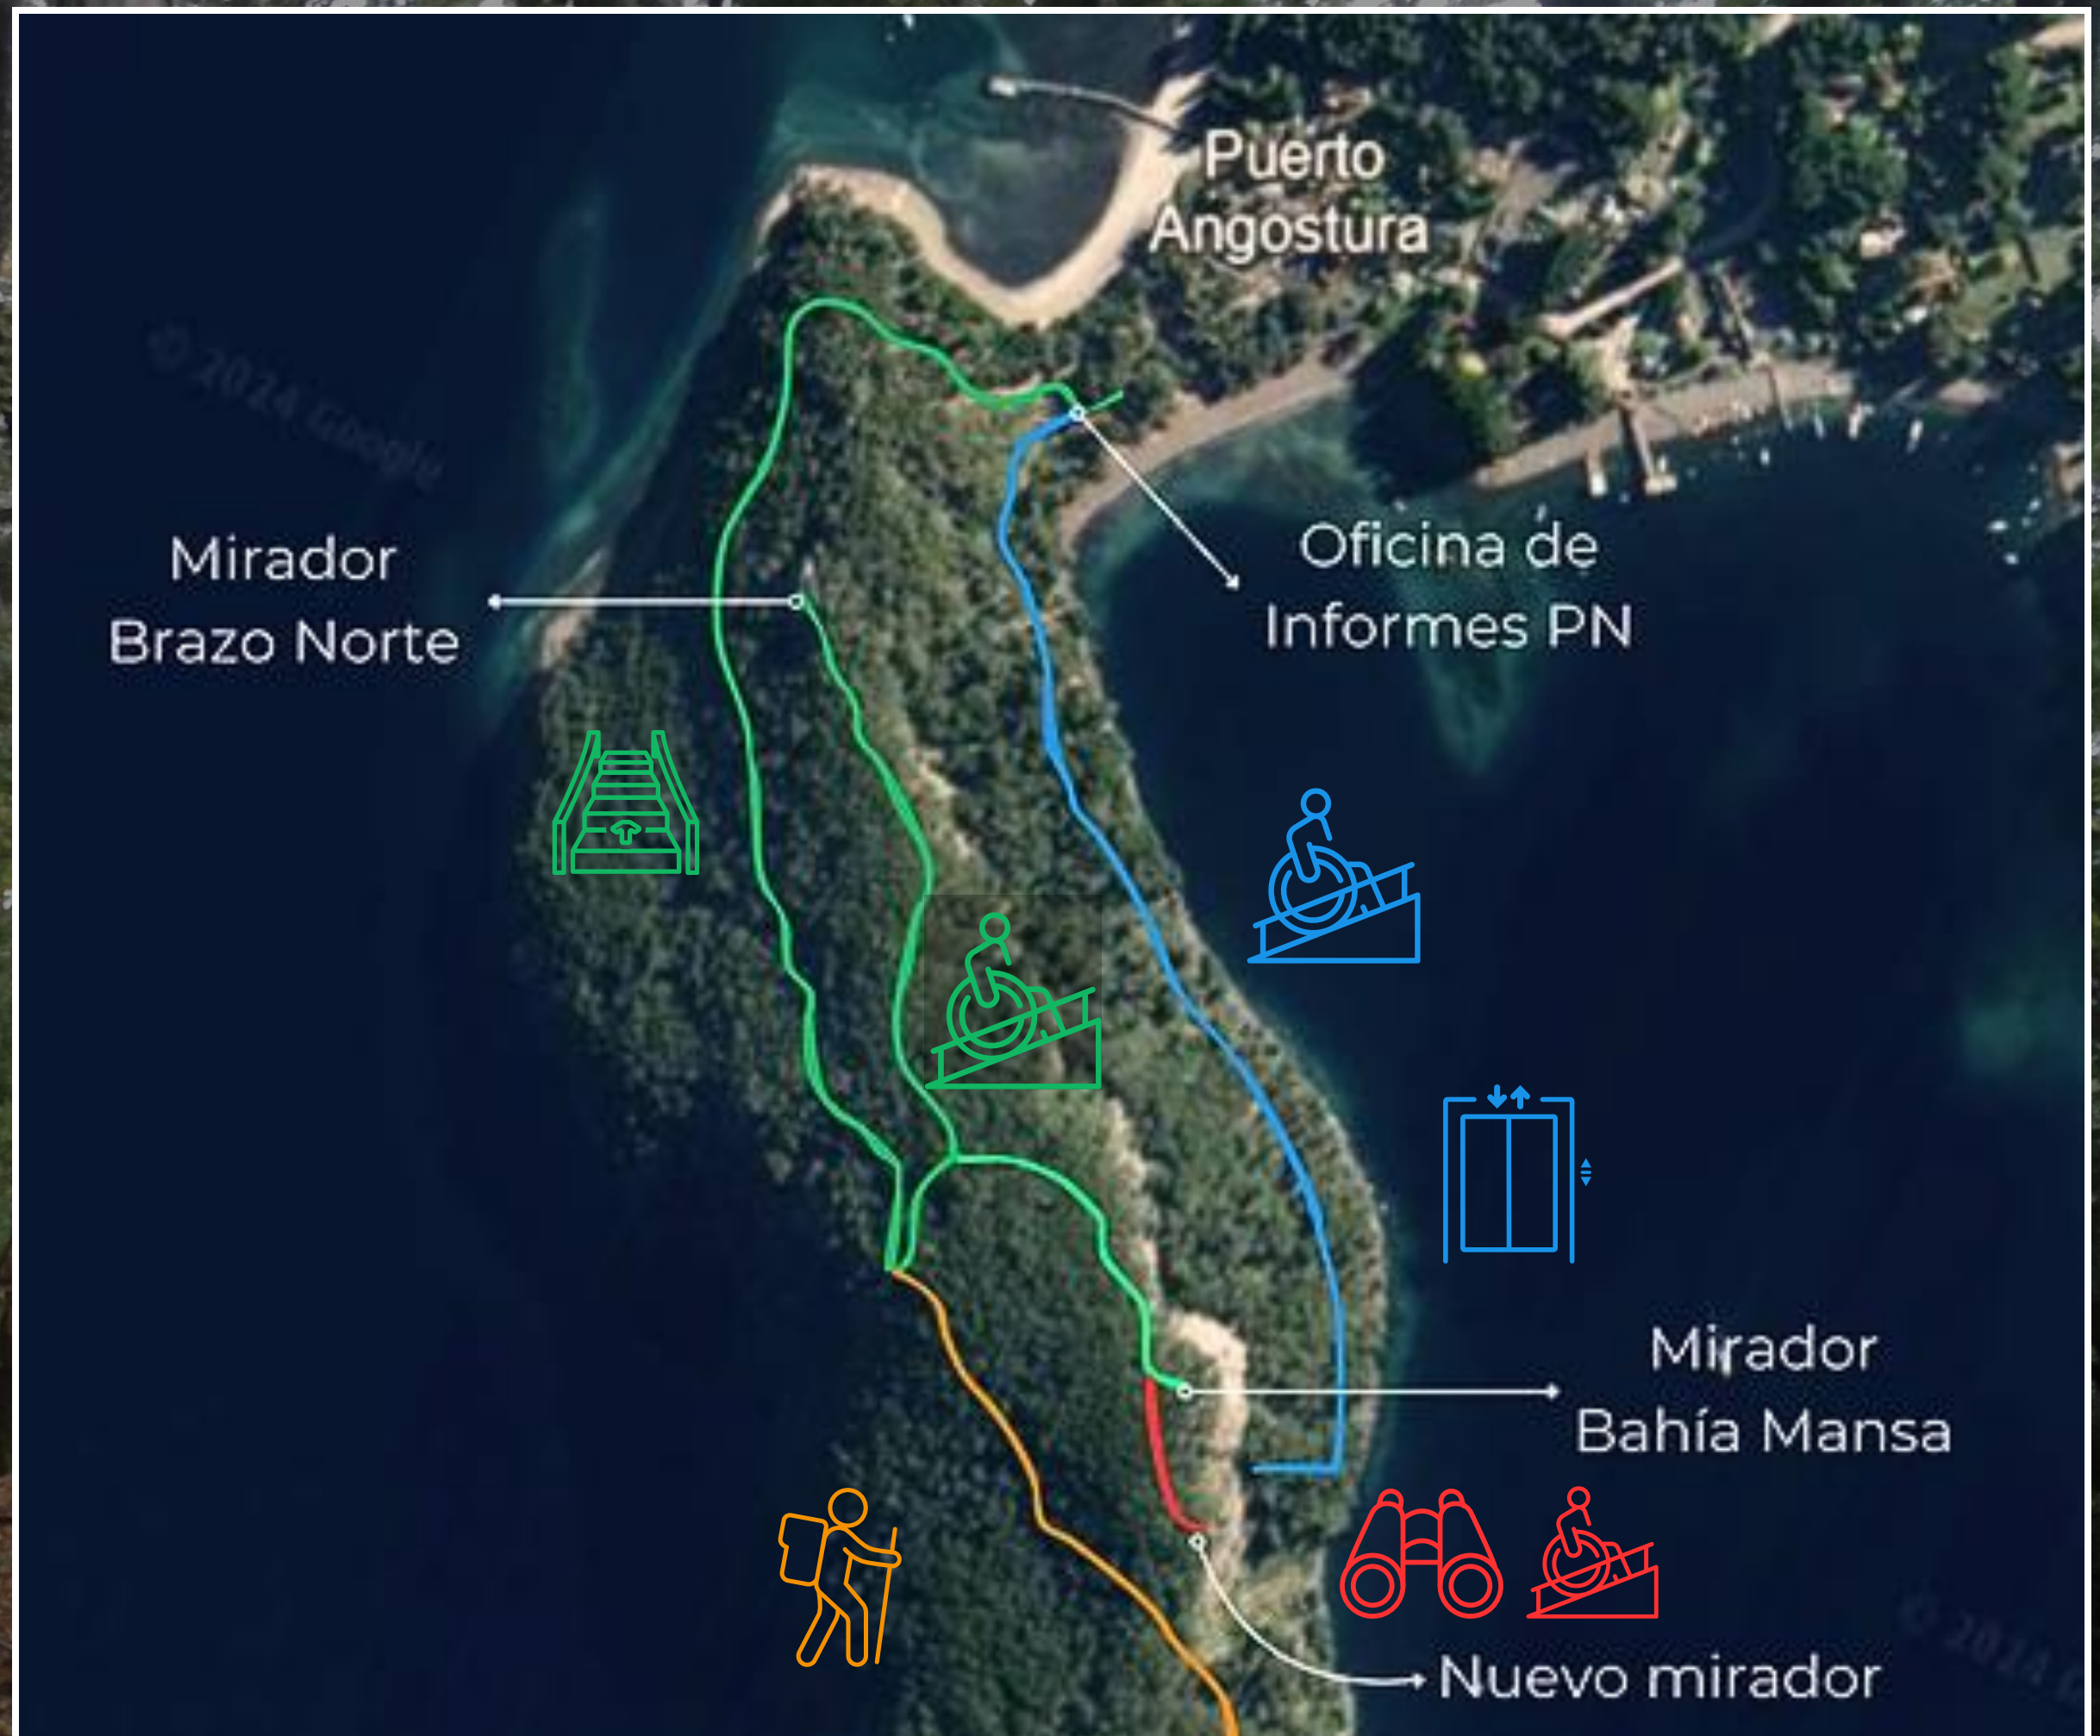
ALTERNATIVA 2

Sendero Existente

Sendero Nuevo

Sendero Rehabilitado

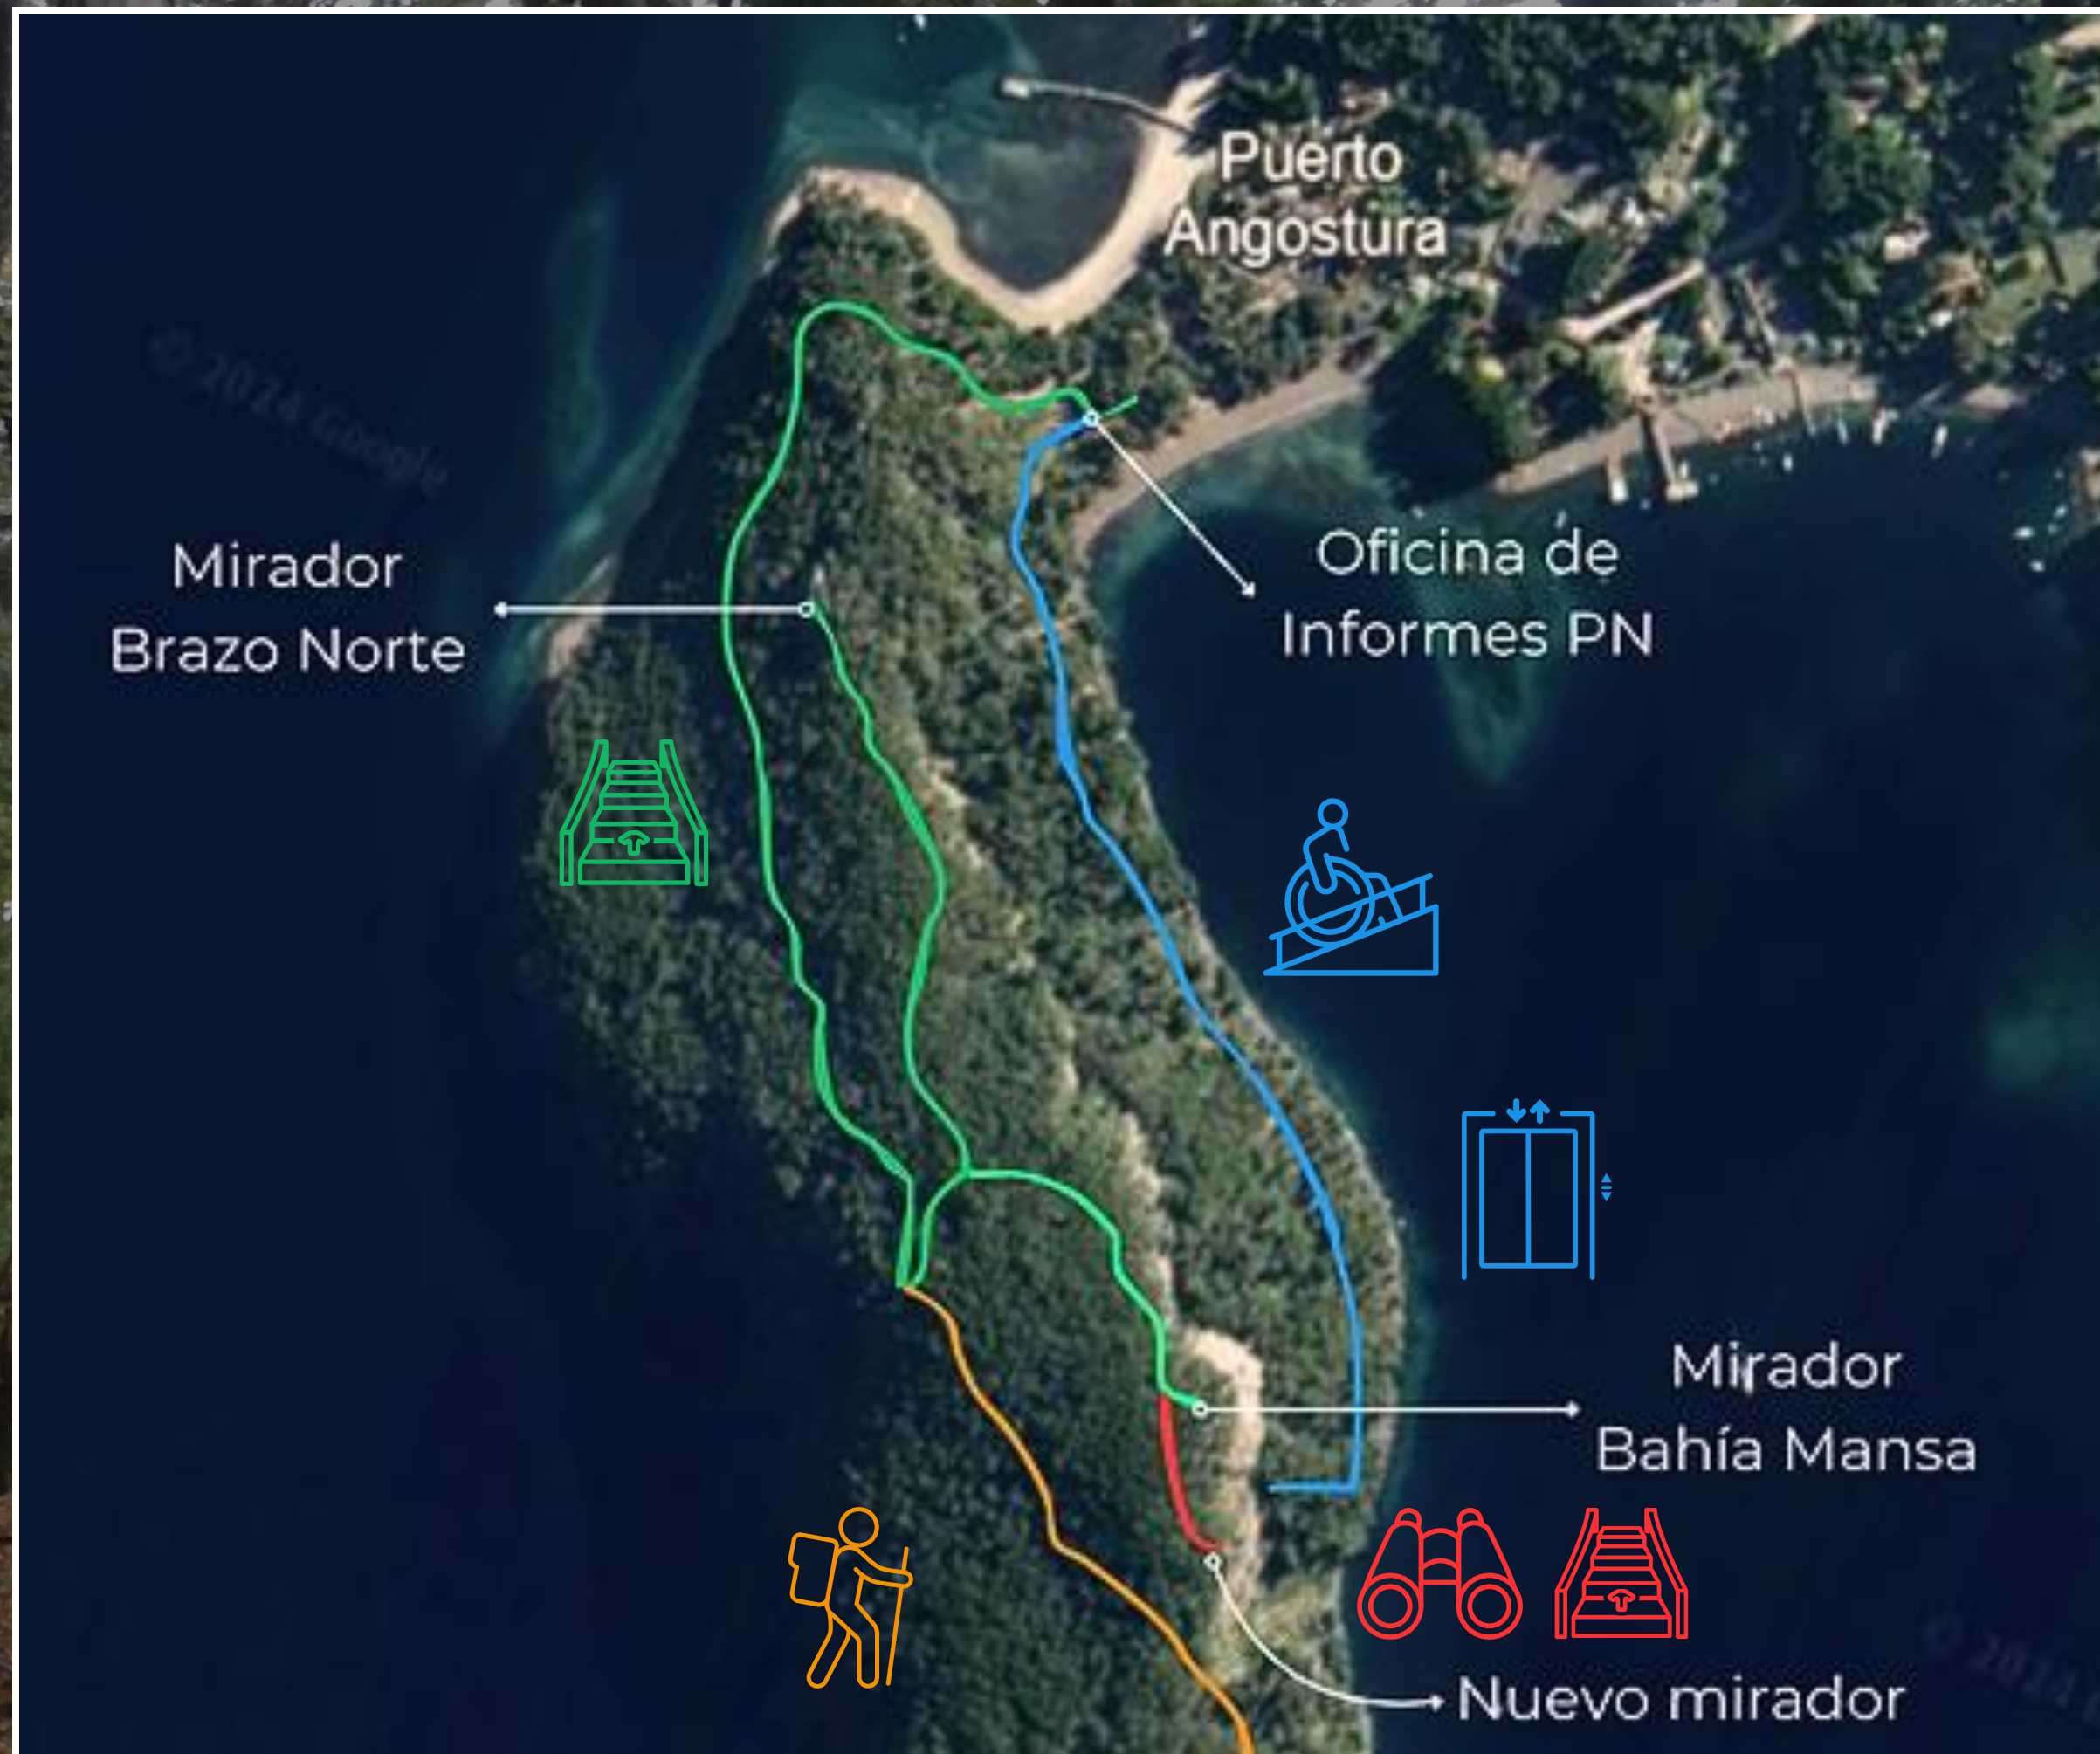
ALTERNATIVA SUPERADORA

-   Sendero Existente
-   Sendero Nuevo
-   Sendero Rehabilitado
-   Sendero Arrayanes

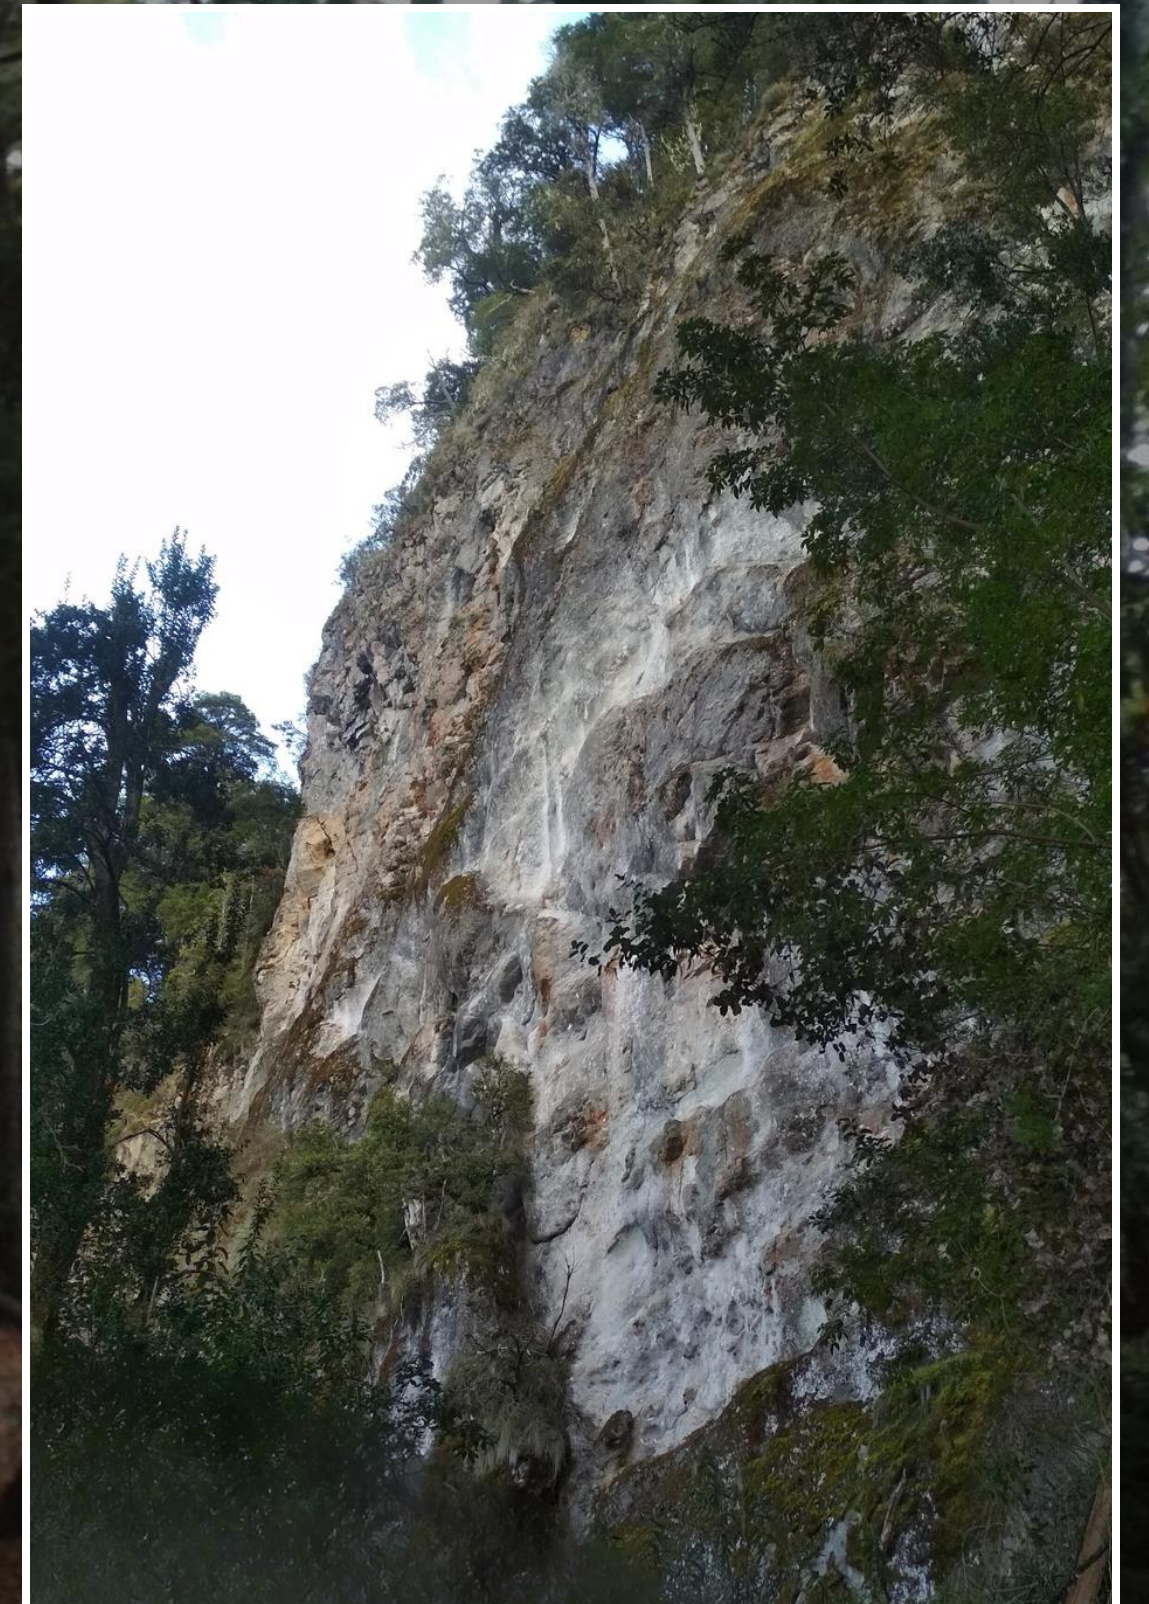
ASCENSOR

MACIZOS ROCOSOS

- Carácter heterogéneo y anisótropo
- Es complejo obtener muestras representativas
- Expuestos a procesos geológicos y ambientales
- Atravesados por juntas tectónicas

ENSAYOS

- In situ (clasificación visual, RQD)
- De laboratorio

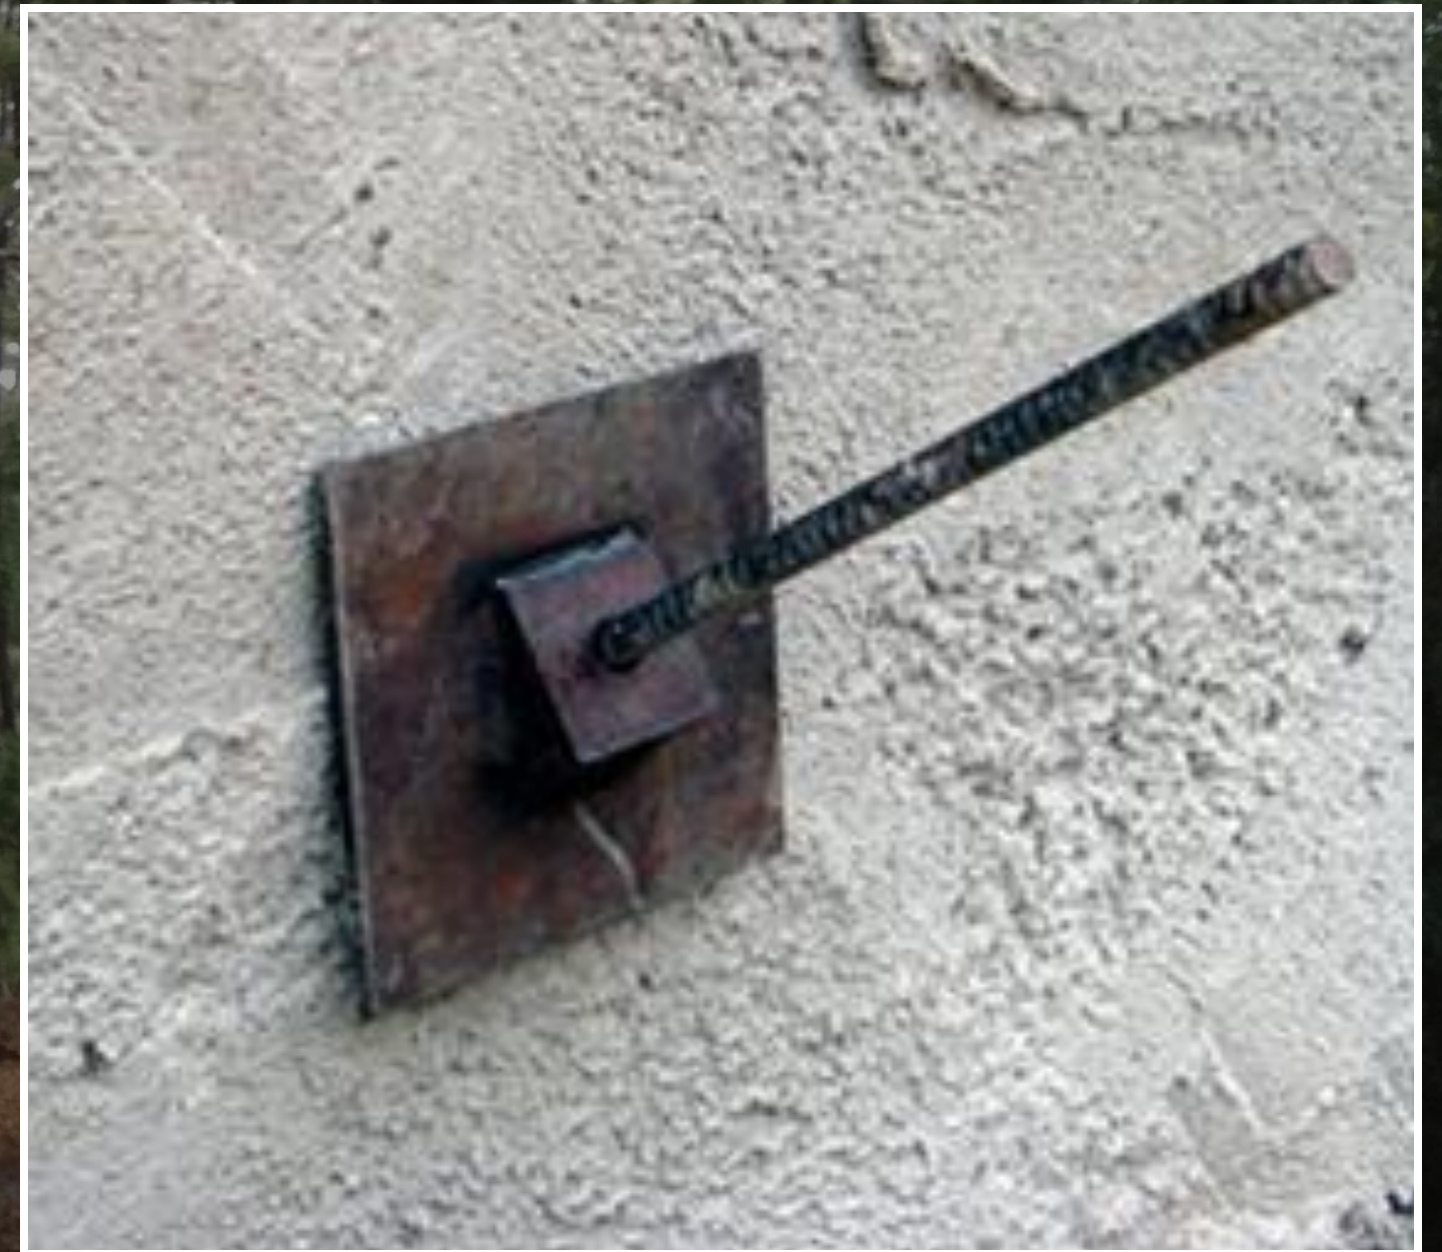
SOLUCIÓN 1

SI LA ROCA TIENE LA CALIDAD SUFICIENTE

- Estabilidad y resistencia de la roca
- Muro anclado a la roca

ANCLAJES ACTIVOS

- Barra de acero de alta resistencia
- Bulbo de anclaje
- Placa de anclaje

Ventajas

- Estabilidad inmediata
- Control de deformaciones
- Durabilidad
