PUESTA EN VALOR Y ACCESO UNIVERSAL DE LOS MIRADORES DE QUETRIHUÉ

PROYECTO FINAL DE CARRERA | 2024

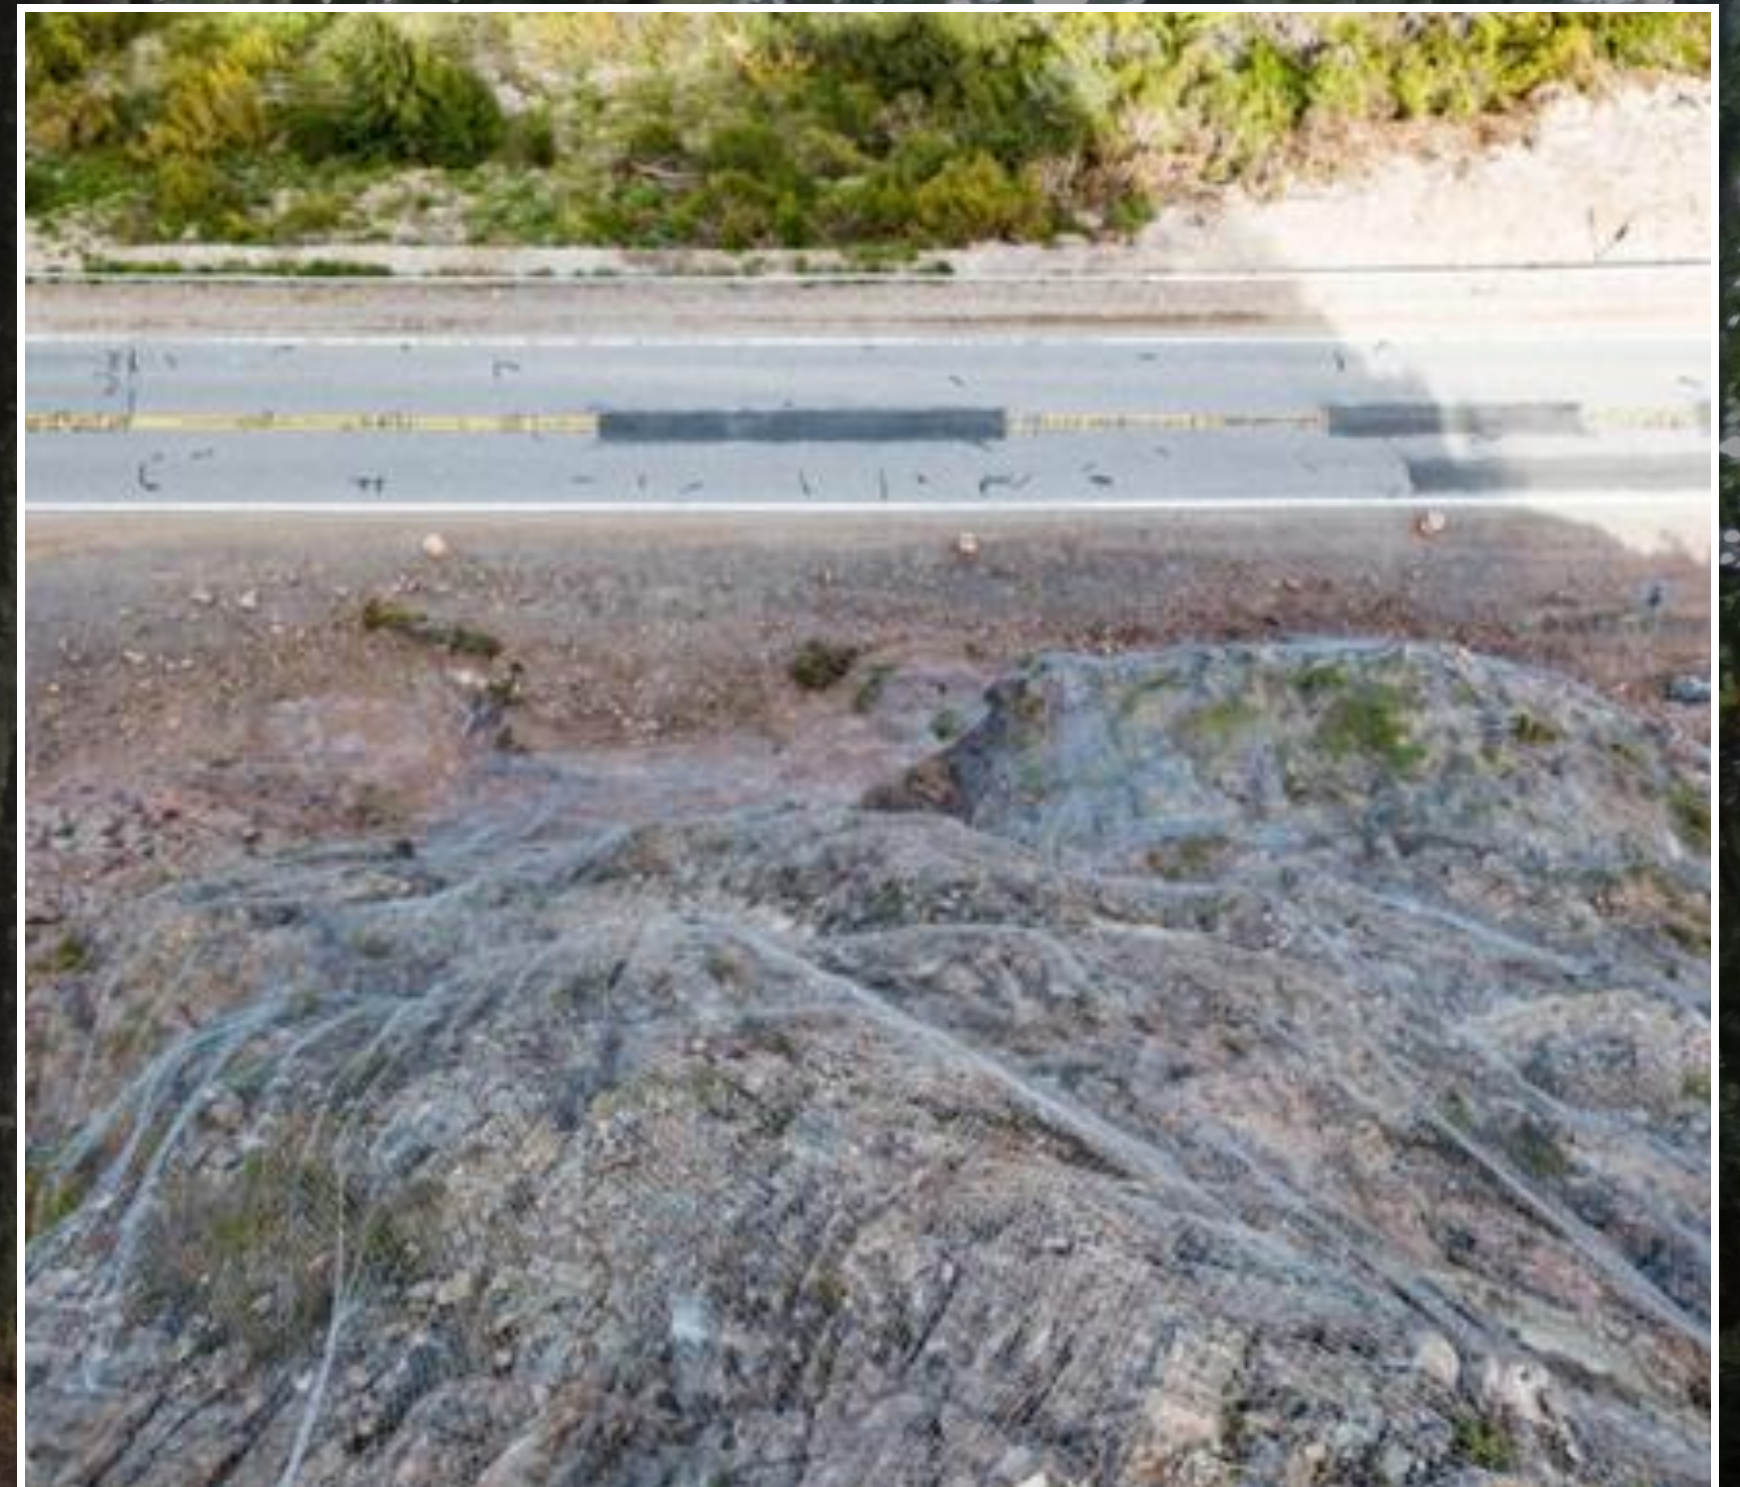
SOLUCIÓN 2

SI LA ROCA ES INESTABLE

- Medidas de estabilización
- Geosintéticos

GEOMALLAS

- Polietileno, polipropileno o fibra de vidrio
- Red que distribuye cargas y refuerza
- Mantiene los fragmentos rocosos en su lugar

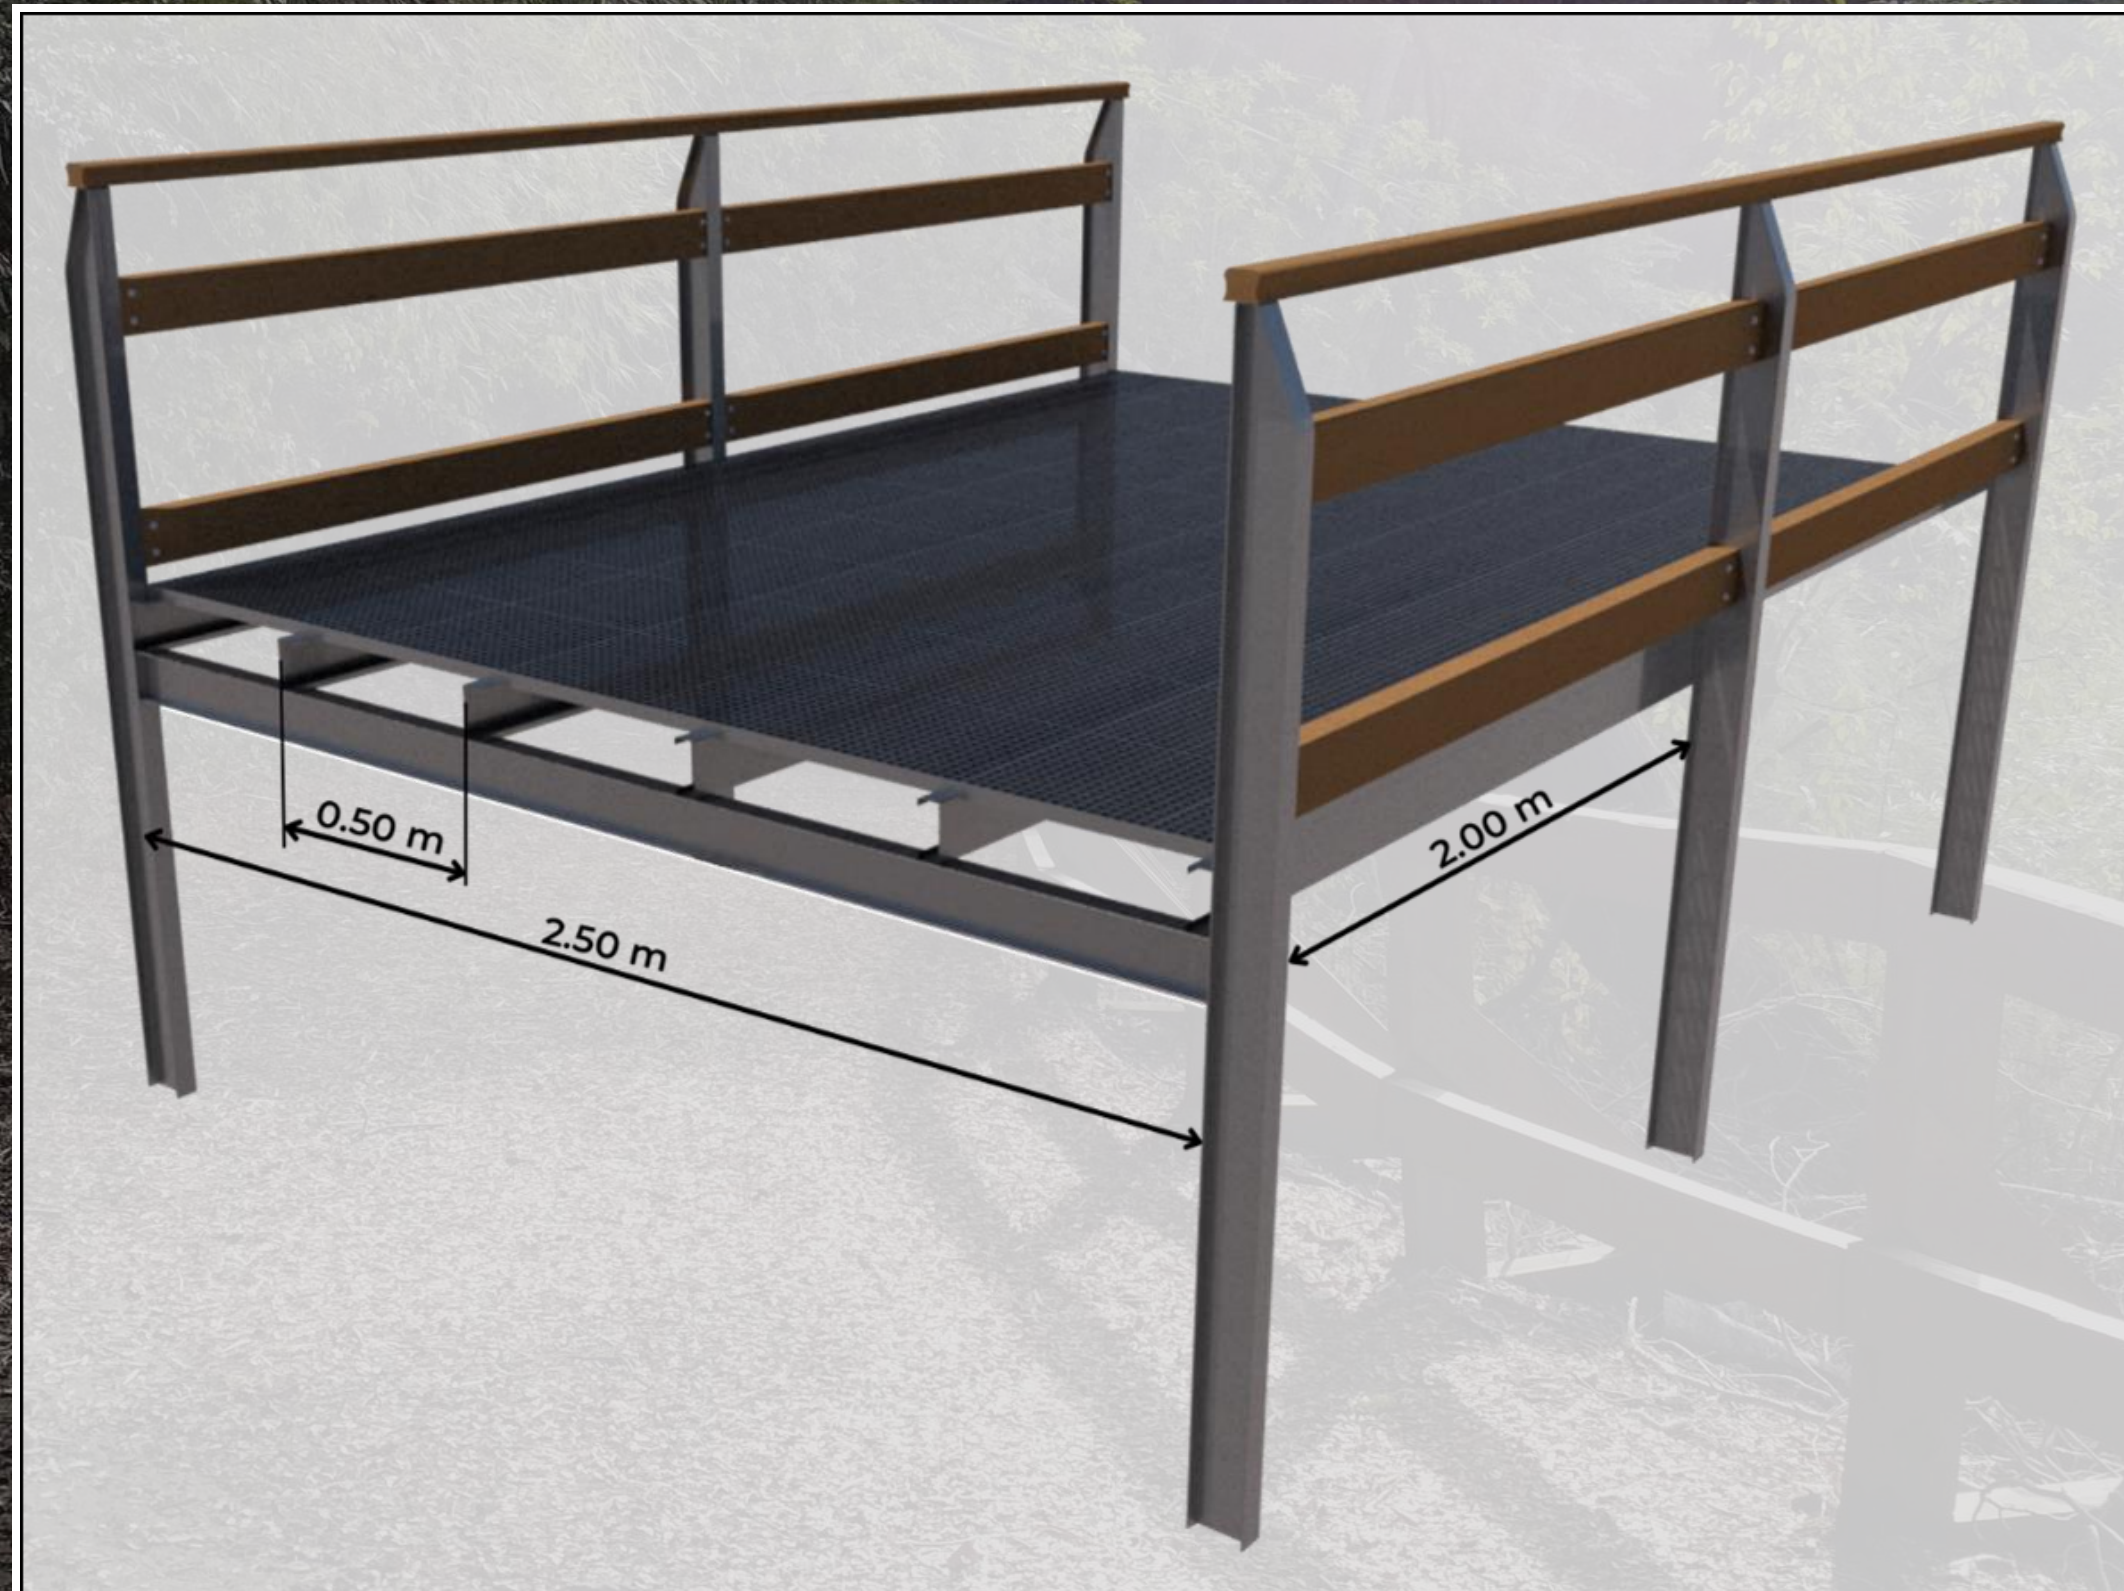
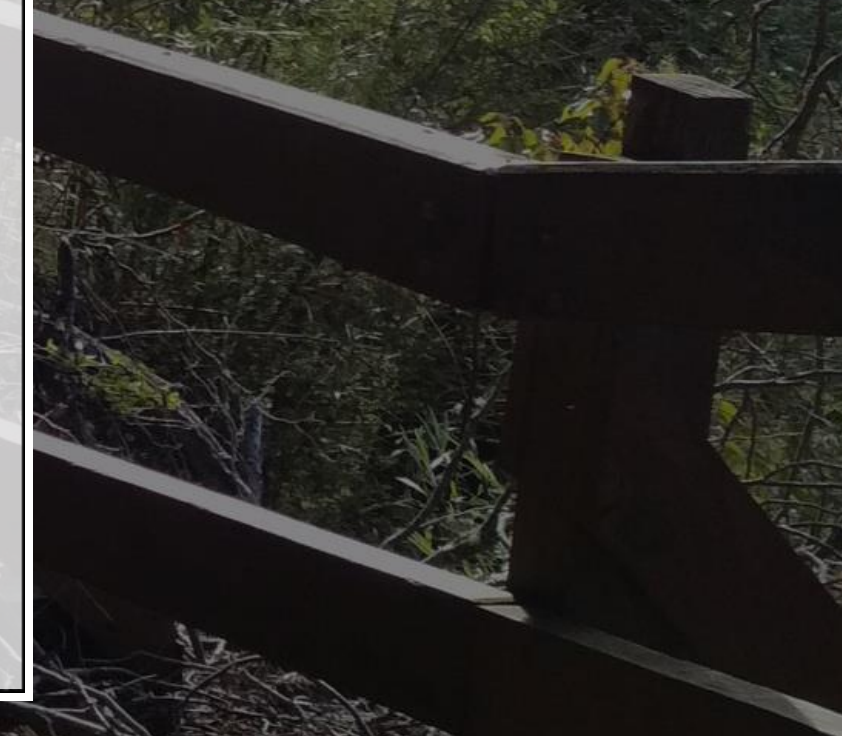
BASES DE PROYECTO

- Cargas permanentes (q_D)
- Sobrecargas
 - Pasarelas y plataformas elevadas (q_L)
 - Carga de nieve (q_f)
- Estado Límite de Servicio
- Estado Límite Último
- Zona sísmica
 - Esbeltez límite (a compresión): $\lambda = 150$

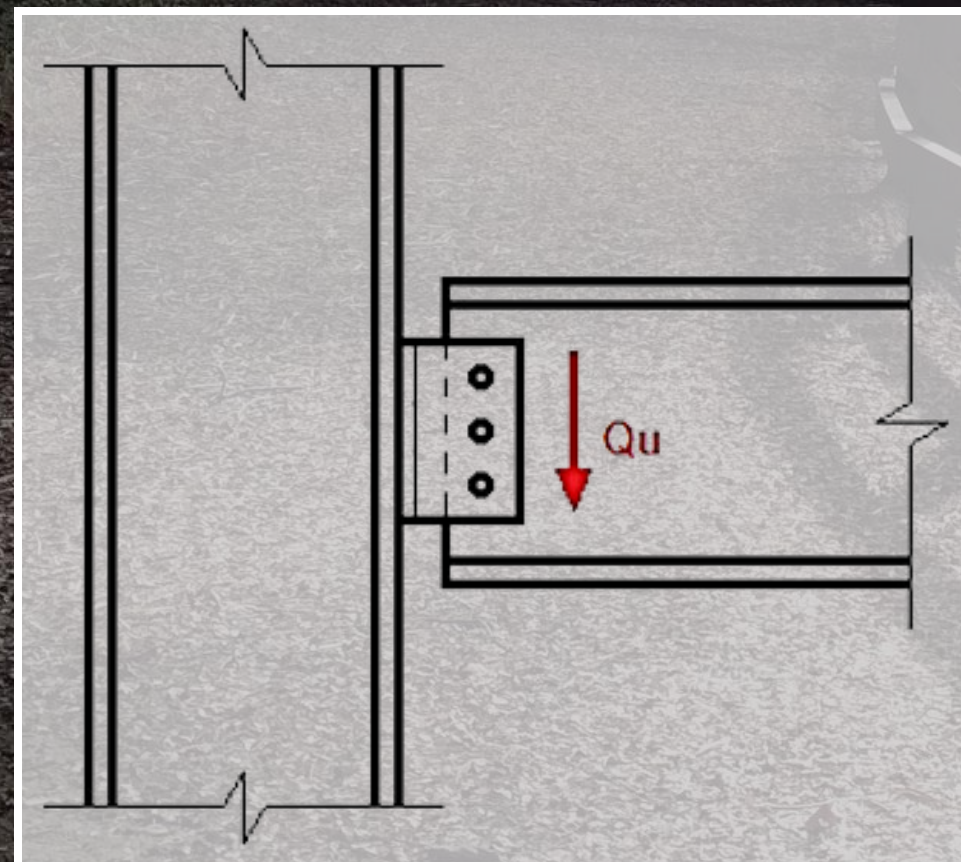
CONEXIONES

VIGA-COLUMNA

- Conexión con placa simple

COLUMNA-BASE

- Placa base + pernos de anclaje
